737 冬季运行指导材料

发布单位 海技 737 技术团队

发布日期 2022 年 02 月 18 日

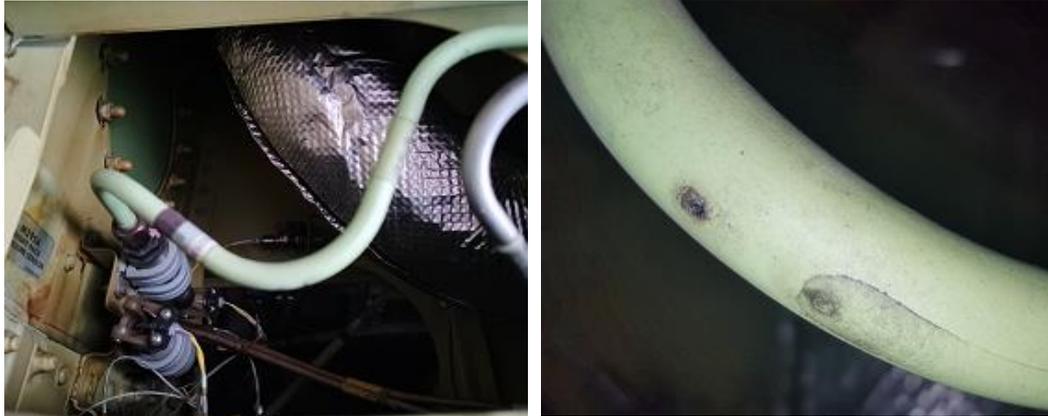
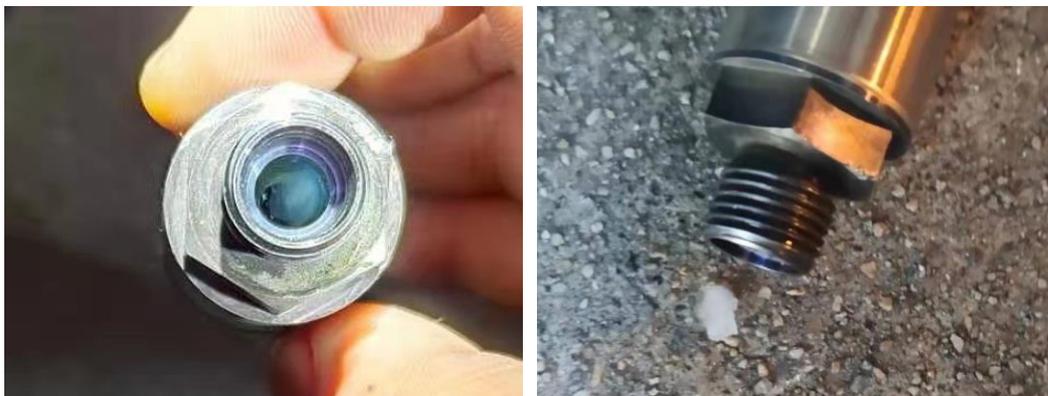
21-04

该故障发生在冬季，且 EFLOW 活门会出现非指令关闭。

EFLOW 构型活门使用压力传感器作为控制扭矩马达的信号，当传感器压敏传感器结冰将导致输出超压值，从而使活门关闭。而结冰的根本原因是传感器安装角度水平所致（设计上这个传感器应该有 15 度的仰角），同时该信号管余水孔堵塞所致。

该故障译码可以发现活门存在持续性关闭的情况，安装有-5 的 PFTC 会导致再现灯亮，如不是-5 的将无任何驾驶舱效应。处理时需自检 PFTC 核实有无 21-51255 的信息，当有该信息是，如无法马上处理，必须同时按单组件放行。排故时：

- 1, 需检查信号管余水口的堵塞情况，按需疏通余水口，并吹除管路。
- 2, 检查传感器是否存在结冰。
- 3, 需更换结冰的传感器

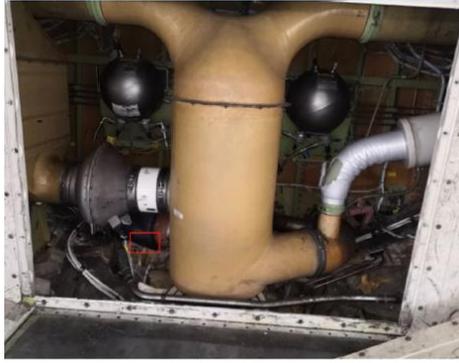
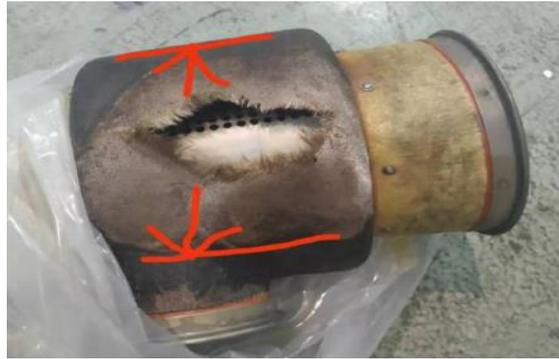
26-01	货舱灭火瓶释放灯亮
故障解析和快速处理	
<p>由于低温导致灭火瓶压力下降, 通常在开空调暖机后可以得到缓解, 如多次出现, 需对灭火瓶称重, 并注意检查集气室管路是否存在空调管路破损, 吹到灭火瓶的情况。</p>

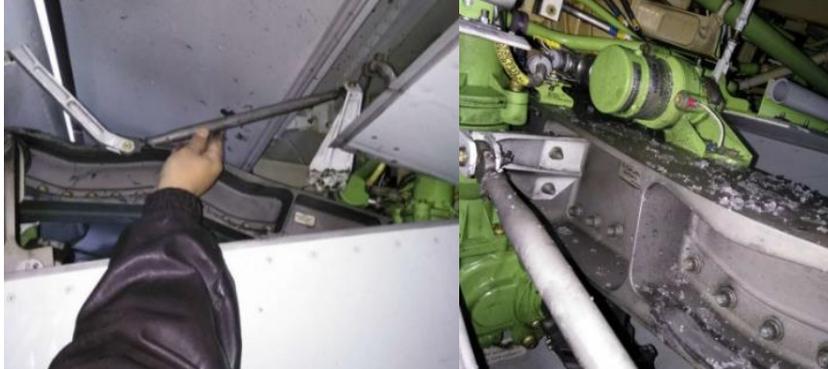
后缘襟翼下连杆拉断

表现为下襟翼无法收上，常发生在湿冷的冻雨天气条件下。在寒冷恶劣天气条件下，有两种情况可能出现此类断裂：一类是在落地后机组在没有确认襟翼是否结冰，就收起襟翼至 15 度以下；一类是在起飞滑出过程中，放出襟翼，导致襟翼长时间暴露在恶劣的天气条件下，那么起飞收襟翼的过程中就有可能出现。

此类故障，在地面较为容易发现，可以观察到下襟翼没有收上。但由于下襟翼是推杆随动，所以没有偏斜或其他传感器感受其位置，驾驶舱不会出现相关警告。有案例表明，空中时

机组会感觉到不平衡，需要 3 度方向舵或 2 度副翼配平来平衡。同时，当该固定螺栓被拉断后，推杆不可控，可能会对扰流板、船型整流罩等造成损伤。

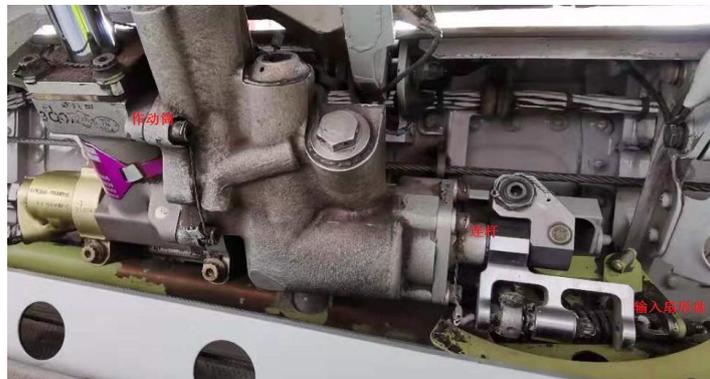
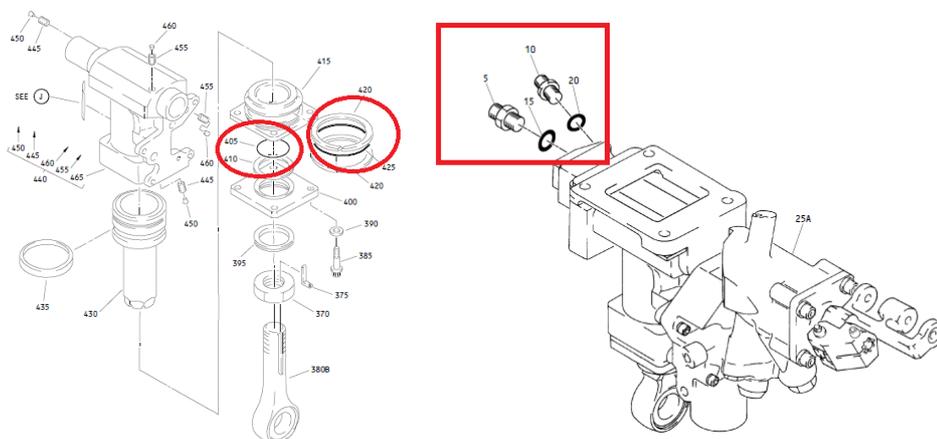
扰流板作动器漏油

当出现寒潮天气，突发极端温降的时候，尤其是零下 20 度以下温度时，扰流板作动器漏油的故障发生率将大大增加，由于飞扰作动频繁，通常是发生在飞扰作动器部件上。漏油点是光杆部分和本体接头处。通常漏油量在油箱油量的 30% 以下。

处理中, 需注意核实漏油的位置, 是光杆还是接头。

- 1, 光杆的漏油, 通常使用加温的方式进行烘烤后, 测试不漏即可放行。
- 2, 接头渗漏, 则表明密封圈已经发生了一定程度的损坏, 需更换密封圈。

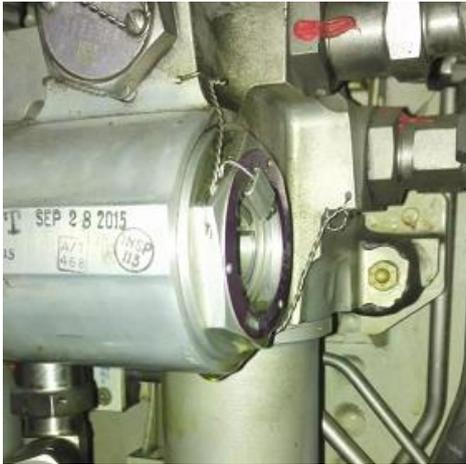
29-01	液压组件漏油
故障解析和快速处理	
<p>故障原因:</p> <p>低温环境下, 受热胀冷缩影响, 部件结构与封严配合紧密度变化。</p> <p>快速处理:</p> <p>液压组件渗漏通常表现在释压活门和低压电门, 通常在出现时通过加温的方式可以解决。针对释压活门 737NG-FTD-29-13001 提出, 2012 年底以前的封圈设计偏小, 后需拆用了新的大一号封圈以适配。但运行中仍然有新飞机也出现类似的问题, 如加温无效, 需更换该封圈。</p>

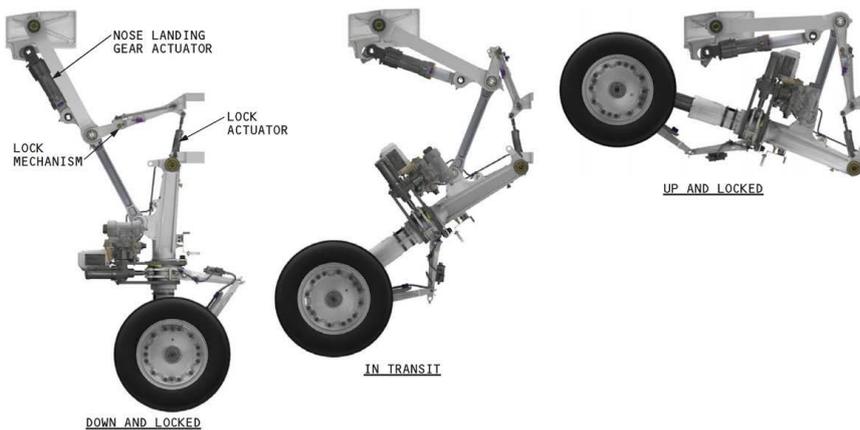
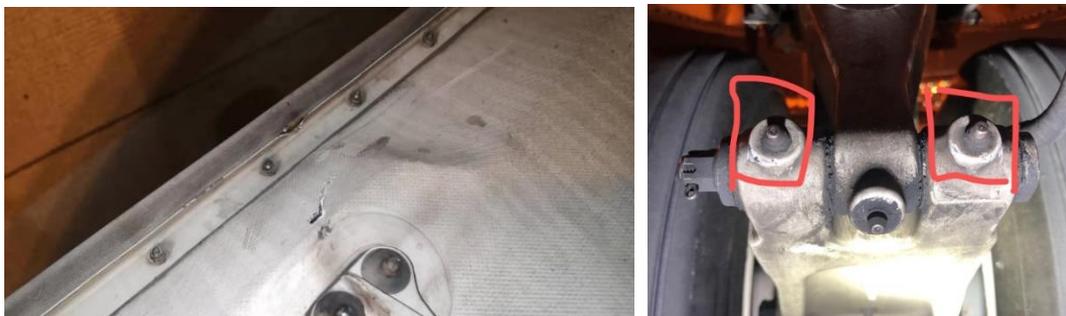
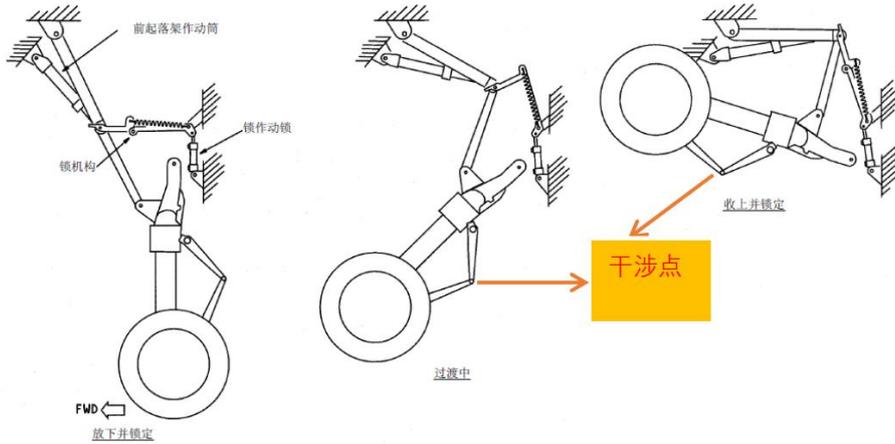
运行中通常见到的都是前起落架减震支柱低，而主起落架通常不会发生，这和起落架收上后的角度是相关的。主起落架收上后，减震支柱依然维持底部低于头部的形态，而前起落架收上后则是底部高于头部，由于气体在上，油液在下。镜面作为渗漏出口，受镜面或筒内凝冰的影响，气体通过镜面流失出去，导致落地后支柱低。

注意: 在落地时发现起落架到底的情况，注意检查舱门和扭力臂处的损伤。送机推出时注意观察起落架到底的情况，飞机在起落架到底情况下起飞，有可能在收起时导致舱门被夹伤。

- 1, 检查充气嘴是否有漏气，完成充气勤务，
- 2, 航前/过站检查中，注意镜面的结冰情况，通常发生在镜面的迎风面。通过用手触摸的方式能较容易的发现。如存在镜面结冰，需使用加温的方式去除结冰，避免在下一个过站出现镜面低的问题。

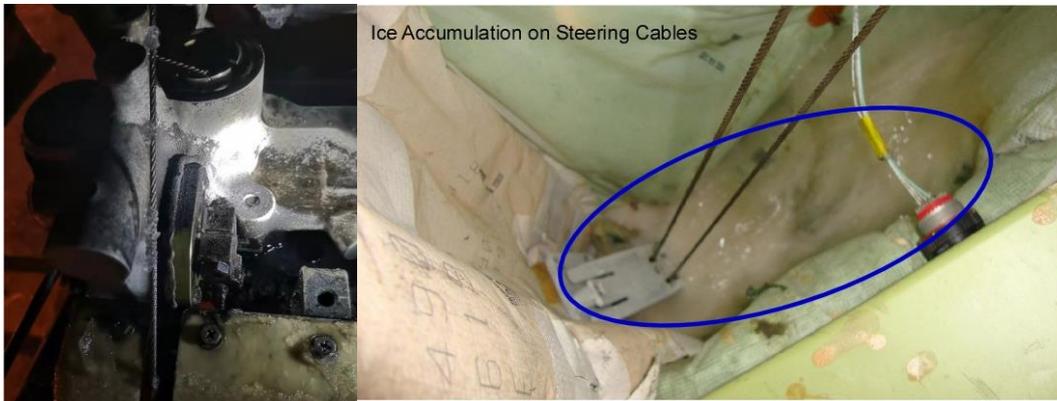
冻雨天气下前轮转弯失效

1. 冬季寒冷环境中着陆后，由于冻雨天气下前轮舱钢索和滚轮结冰导致前轮转弯失效。
2. 寒冷天气条件下，水系统有渗漏导致在轮舱侧壁内形成结冰，卡住前轮转弯的作动机构，导致前轮转弯无法作动。

1. 绕机检查时注意检查前轮舱转弯控制钢索和滚轮等部件是否有结冰和积雪，视情完成清理。
2. 针对轮舱侧壁结冰需打开轮舱侧壁检查并清洁结冰，并修复渗漏。

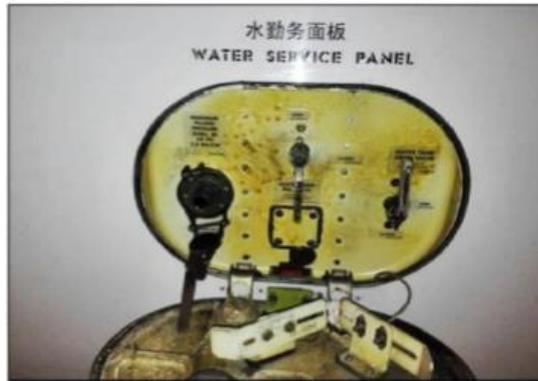
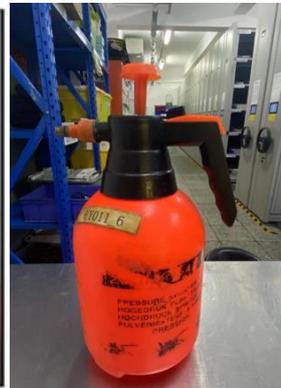
路内的水气已基本排净，使用其他冷气作为气源可能会导致管路内结冰的发生。若放水不彻底可能导致以下问题：

1. 加水口的管路出现结冰导致无法加水。
2. 水箱排水口结冰导致水箱无法排气，水箱加不进水。

1. 加水口可直接使用加温车或热风枪烘烤，同时开组件调 2/3 热位。
2. 过站飞机到位后第一时间检查排水口是否结冰，若出现结冰，建议工作者借用热水喷壶（视情借用热风枪，但在大风天气下，热风枪效果不佳），使用机上热水化冰，提升故障处理速度。

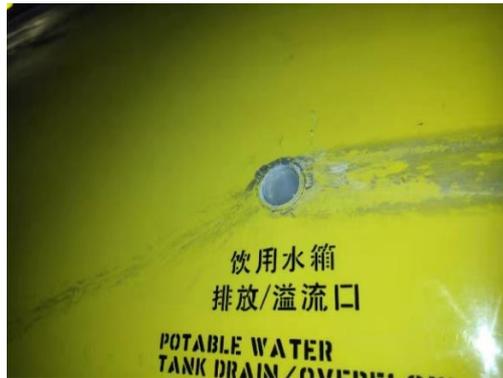
38-03	无法排水
-------	------

排水活门结冰堵住，通过加温烘烤或使用热水喷壶喷水化冰。

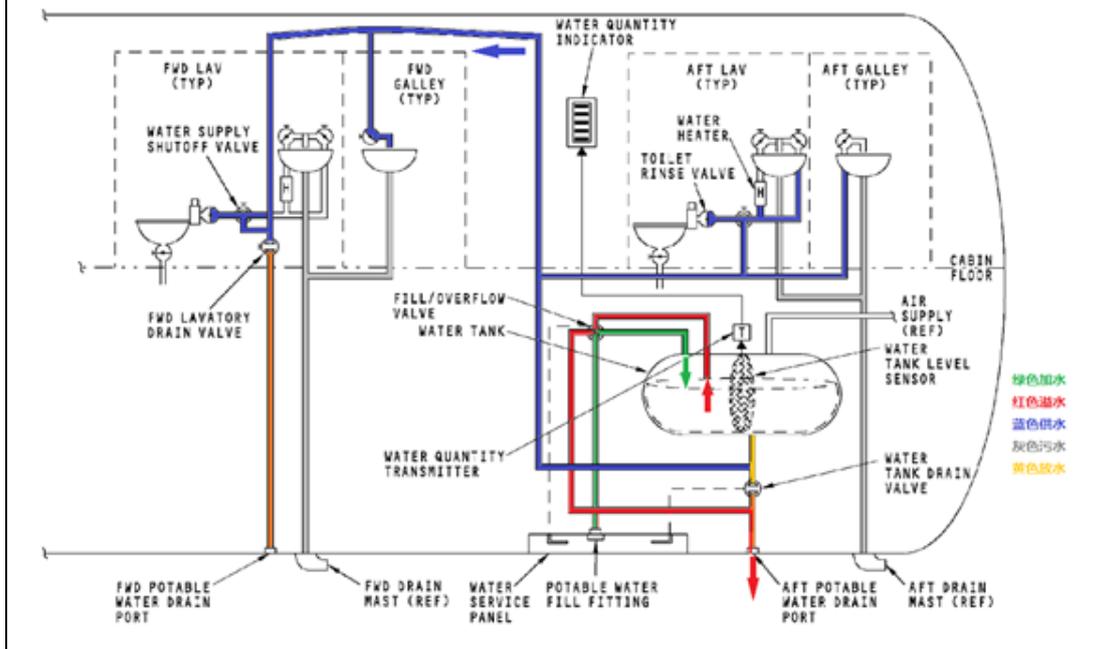
后货舱区域的余水口漏水

当加水溢流活门被冻住无法打开，加水有可能从释压活门流出，导致后货舱下部滴水。

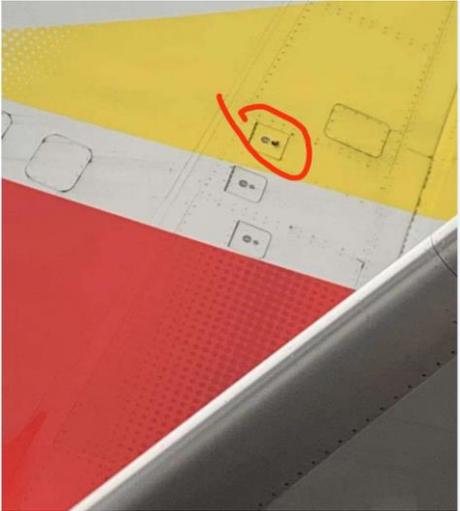
52-02	垂尾接近盖板锁扣打开
故障解析和快速处理	
<p>近两年出现多起垂尾接近盖板锁扣打开的情况，怀疑是飞机除防冰时意外将锁扣冲开，在飞机除冰后需进行检查。</p>

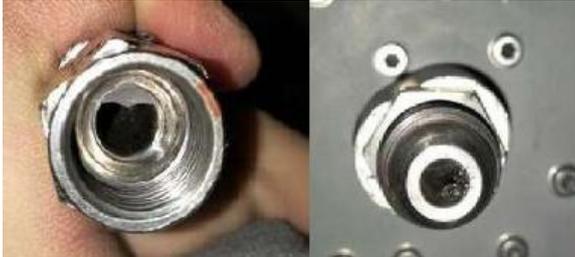
73-01	发动机 PS3 信号管结冰
故障解析和快速处理	
机队中较为少见，友航有相关案例偶发，可能导致启动失败和发动机控制灯亮等故障，通过故障代码和译码数据可以判断，需加温吹除。
