# 故障标准处置流程（SOP）

流程编号	发布日期	评估人	审核人
SOP-737-57-001	2022-3-15	张桃	曾晶

故障名称	大翼区域封严损伤的标准处置流程		
机型	737	故障类别	<input type="checkbox"/> 常见故障 <input type="checkbox"/> 重要故障 <input type="checkbox"/> 重大故障
ATA 章节	57	系统	<input checked="" type="checkbox"/> 一般系统 <input type="checkbox"/> 重要系统
<b>风险评估</b>			
可能性	3	严重性	A
风险值	(3, A)	风险等级	低
控制要求	检查发现封严损伤，应及时通报，并尽快核实损伤尺寸是否满足标准。

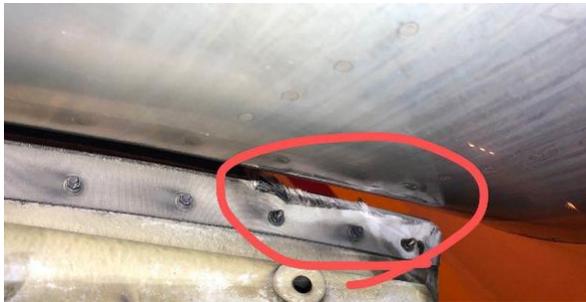
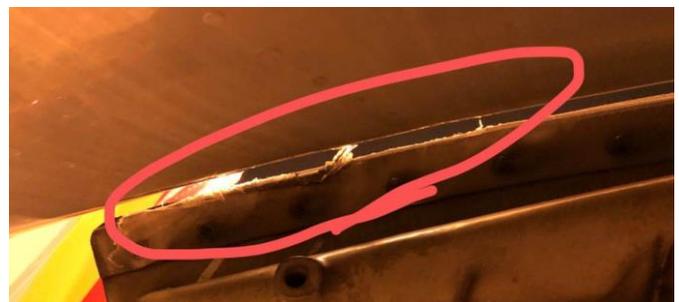
#### 1. 封严外部的涤纶布损坏

涤纶布是为了减少封严的滑动摩擦，防止封严损坏，出现松脱或磨损是可接受的，只要封严的橡胶部分没有损坏，封严可正常使用。  
(参考 AMM 27-81-11-200-801)

若 Dacron cloth 损伤，silicon rubber 未损伤，可依据 737 AMM TASK 52-09-10-350-803 (Method B) 执行修理，需离位。单个封严工时：复材 2\*3h。

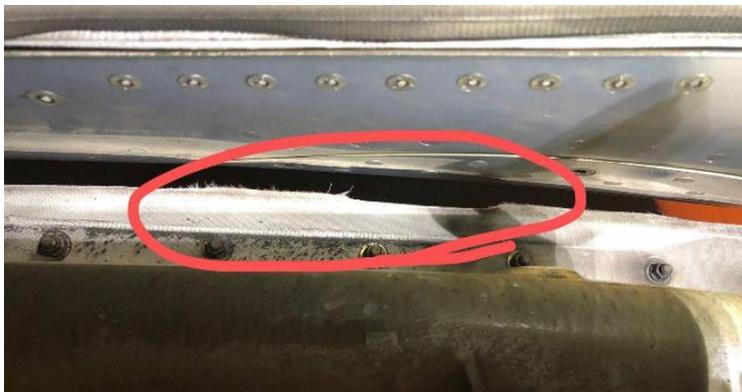
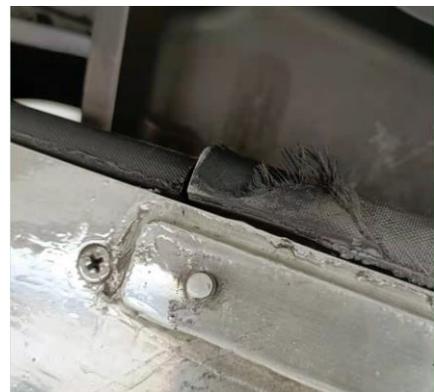
#### 2. 封严磨损

1. 损伤长度 < 2 英寸，宽度 < 0.125 英寸或损伤长度 < 1 英寸，宽度 < 0.25 英寸且未穿透封严硅胶的切口，磨损，缺口，撕裂等可在下个 C 检时完成修理或更换，并且每个 A 检执行目视检查，确保封严损伤未进一步恶化，若损伤超标则咨询厂家、修理或更换封严。
2. 损伤长度 < 2 英寸，宽度 < 0.125 英寸已穿透或损伤长度 < 2 英寸，宽度 < 0.25 英寸且未穿透封严硅胶的切口，磨损，缺口，撕裂等可在下个 A 检时完成修理或更换，并且每 10 个循环执行目视检查，确保封严损伤未进一步恶化。若损伤超标则咨询厂家、修理或更换封严。

若 silicon rubber 损伤长度小于 2 英寸，损伤宽度小于 0.125 英寸，silicon rubber 磨损未穿透，可以依据 52-09-10-350-804 (Method B) 修理，需离位。  
单个封严工时：复材 2\*3h。(不含固化时间，固化时间根据航材确定)
