CFM56-7B发动机PS13传感器的松动凸起和缺失的处理

发动机管理中心

2022年7月

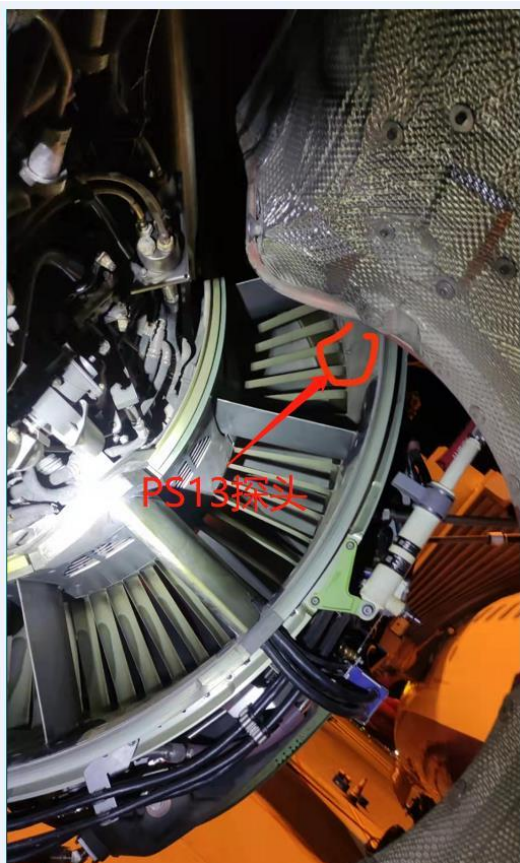
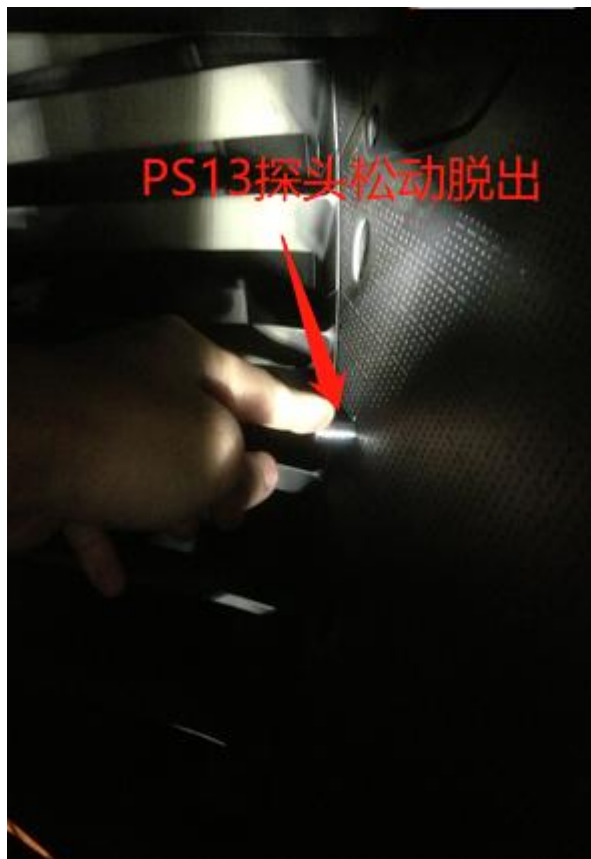
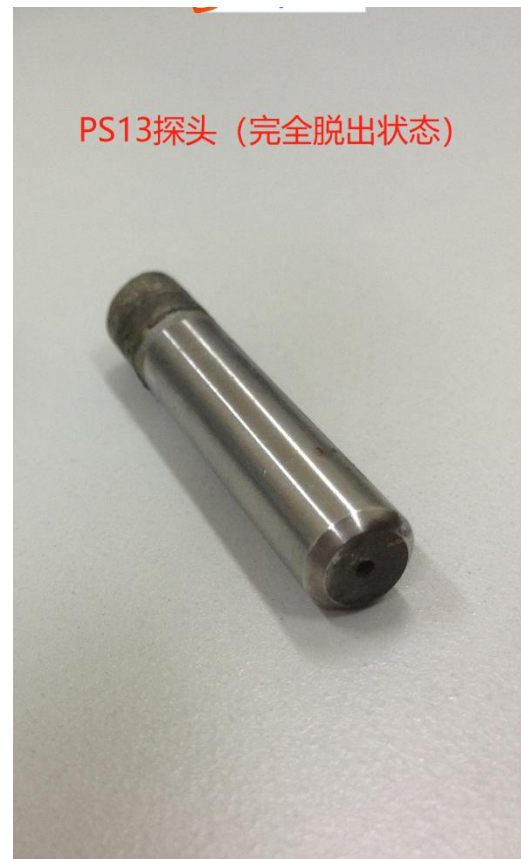
在航线的例行检查中，偶有工作者报告CFM56-7B发动机的PS13传感器探头凸起或者丢失的问题，由于此问题在机队中发生的频次较低，维修人员对此问题的处理标准掌握程度不足，处置不当会影响航班的正常运行，特编写此材料进行提示说明。

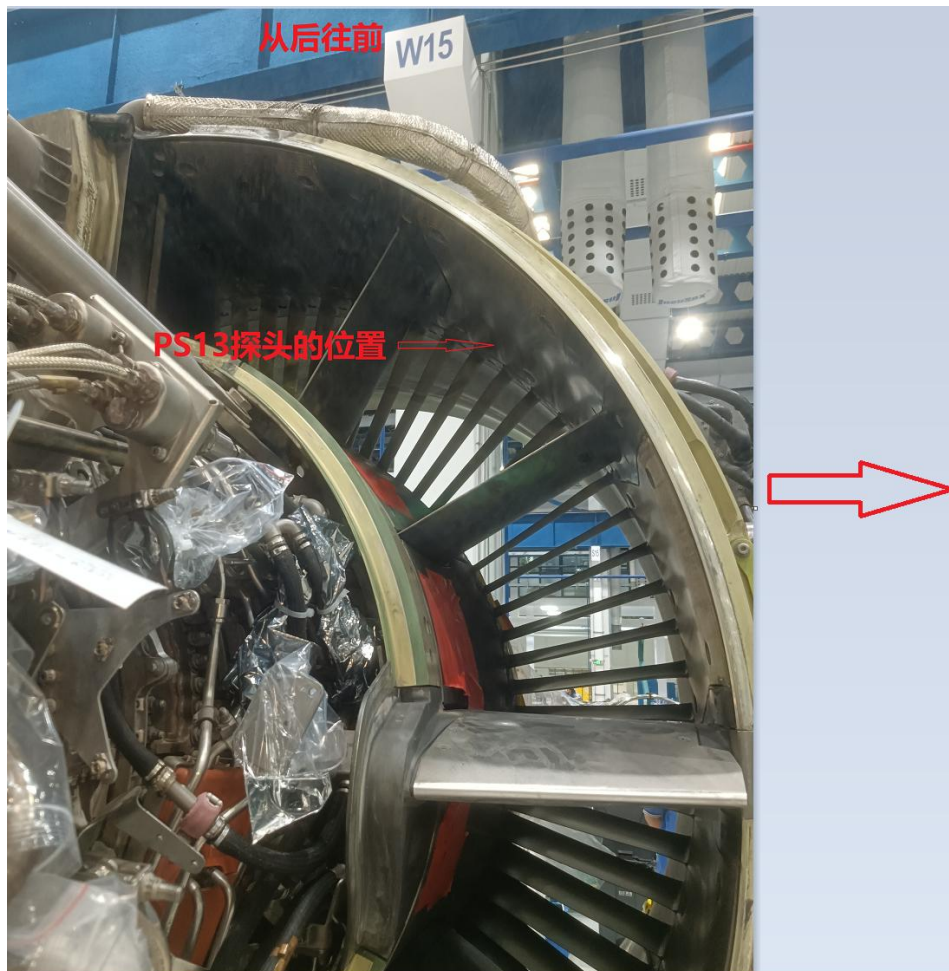
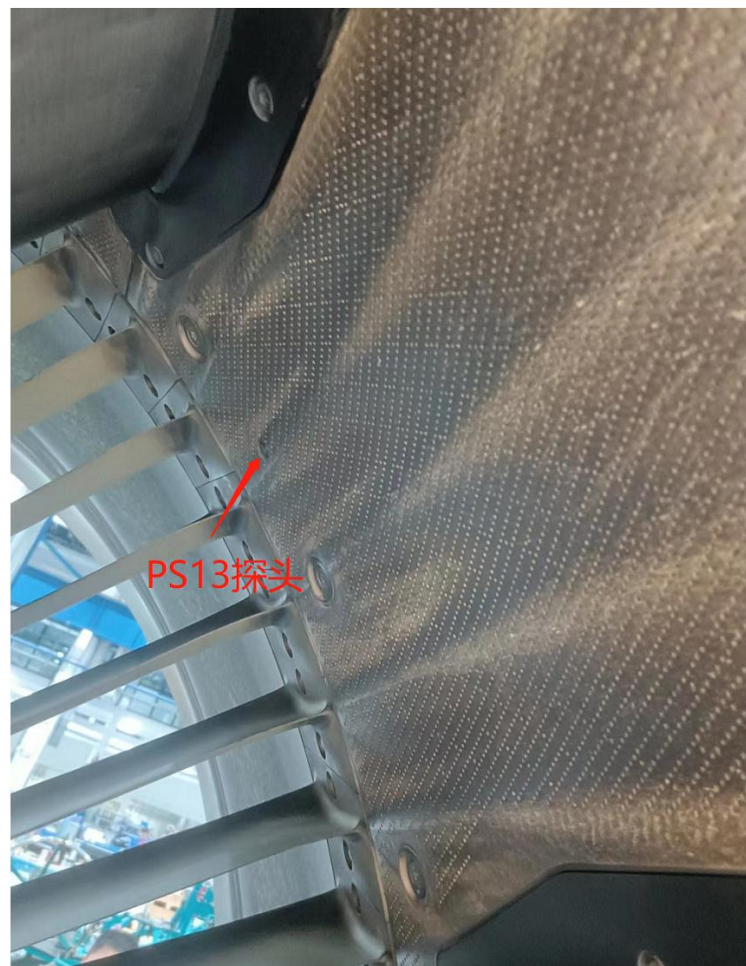
PS13传感器的探头在外涵的2点钟位置（从后往前看），正常状态的PS13探头末端应略低于消音板平面。

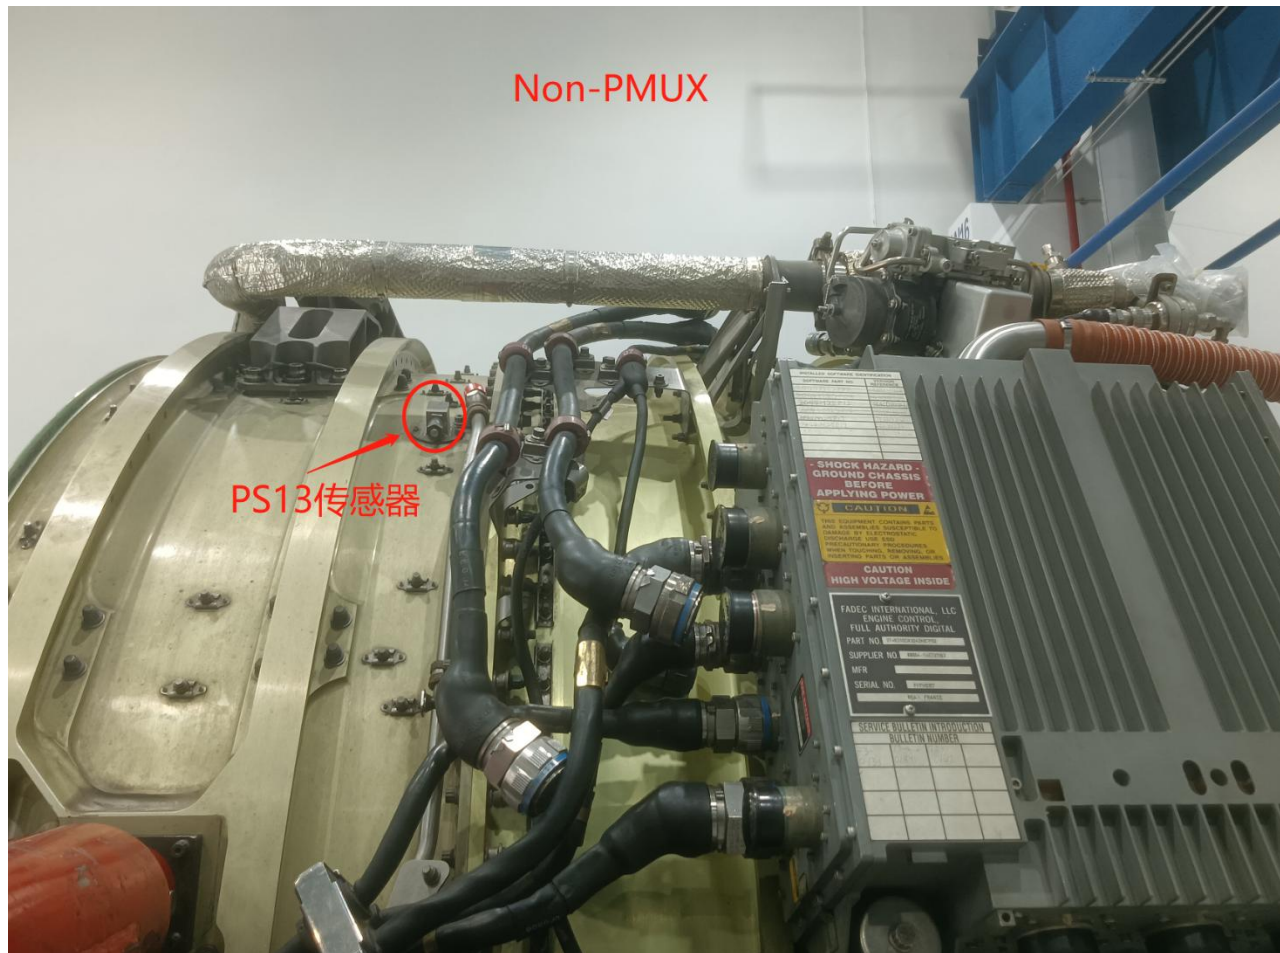
PS13传感器底座在右侧风扇机匣外侧的2点钟位置（从后往前看），**Non-PMUX**构型传感器后部不带电插头，**我司目前皆为此构型的发动机。**

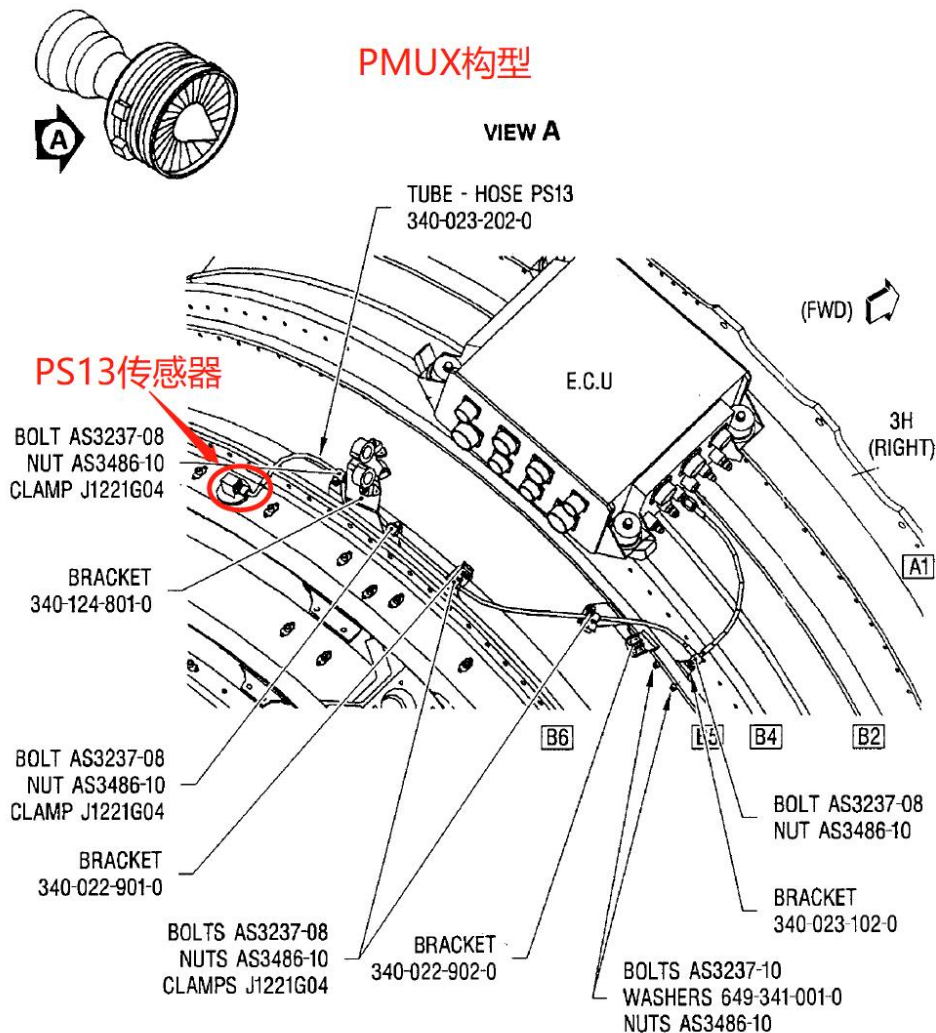
PS13传感器底座在右侧风扇机匣的2点钟位置（从后往前看），**PMUX**构型传感器后部带有电插头，并有导线与EEC连接，**我司发动机未选装此构型。**

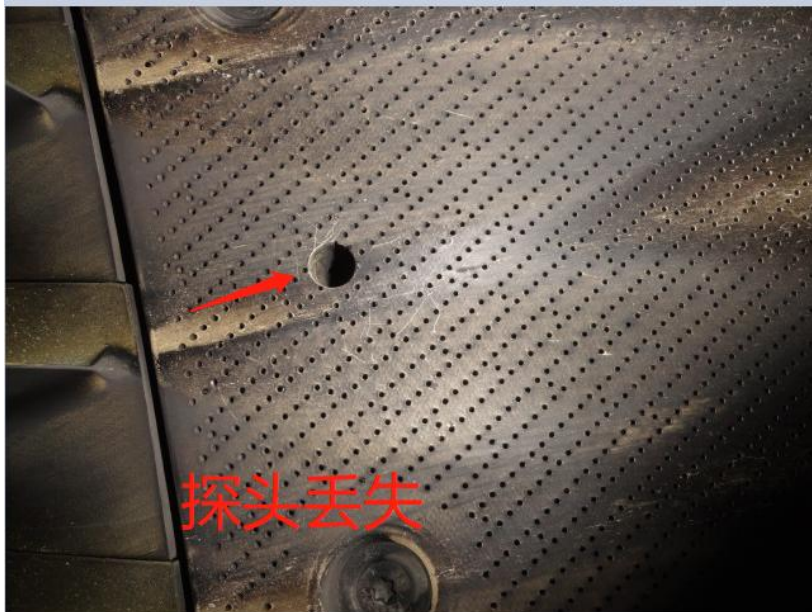
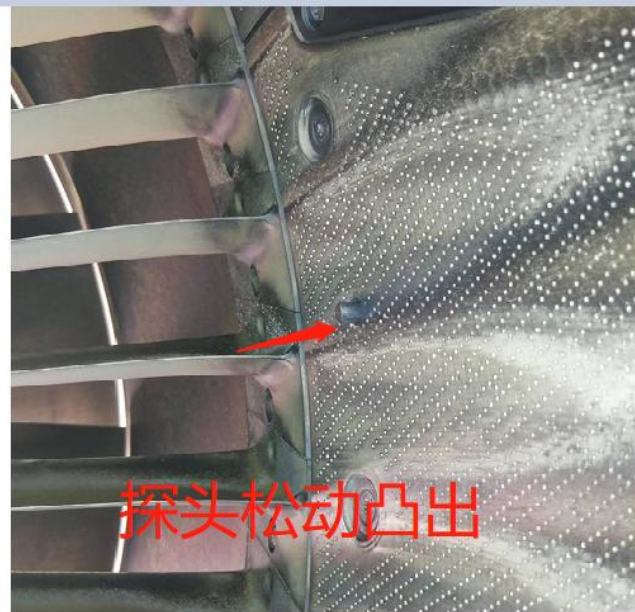
缺陷识别： PS13传感器探头用胶固定在安装座中，长期使用后，由于固定胶的老化，此探头的常见缺陷如下图。

缺陷处理：航线或者定检维护检查时，如发现PS13传感器探头出现丢失或者松动凸出的情况，处理建议如下：

A.丢失：参考AMM TASK 72-23-05-700-801-F00，此探头允许丢失，但需确保风扇机匣外侧的传感器底座保留在发动机上，为了缺陷控制，需办理至下次返厂修复的缺陷保留。

B.松动凸出：可直接拔出松动的探头，并参考以上丢失情况处理，探头的更换步骤详见AMM TASK 72-23-05-300-806-F00。
