HNAT 737 技术问题说明

提示单编号	撰写	校对	批准/日期
TIP737-2022-31-004	郭瑞洋	余泳兵	曾晶/2022.8.11

FDR OFF 灯指示异常

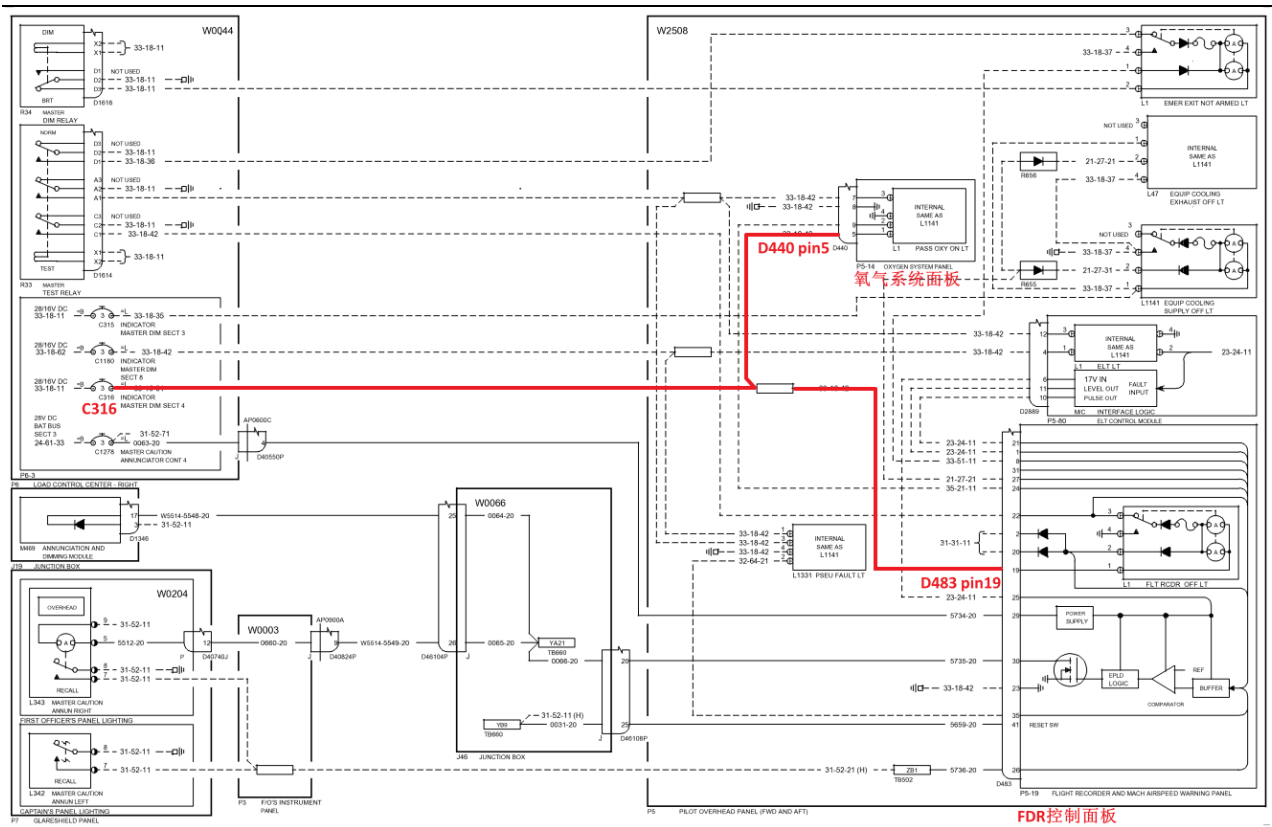
图 1. WDM 31-52-75

- 1.将灯光测试电门放 DIM 位，FDR 测试电门放 NORMAL 位，FDR OFF 灯点亮；FDR 测试电门在 TEST 位时，FDR OFF 灯不亮，**测试结束依旧不亮（不正常）。**
- 2.将灯光测试电门放 BRT 位，FDR 测试电门放 NORMAL 位，FDR OFF 灯点亮；FDR 测试电门在 TEST 位时，FDR OFF 灯开始不亮，测试结束正常点亮，FDR 控制面板测试正常（正常）。
- 3.脱开 FDR 控制面板，将 P1-3 主仪表板上的 S3 电门分别打到 BRT 和 DIM 位，测量 FDR 控制面板后部插头 D483 pin19 销钉的直流电压均为 26V DC（不正常）。
- 4.检查头顶面板其他灯模块分别在 BRT 位和 DIM 位时亮度有明显变化。
- 5.参考 SSM31-52-75 测量 P6-3 E14(C316)跳开关的两个接线片的电压，BRT 位时为 26V DC，DIM 位时为 13.99V DC。但 FDR 控制面板 D483 pin19 销钉在 BRT 和 DIM 位时均为 26V DC（不正常）。
- 6.如图 1，参考 WDM31-52-75 脱开 P5-14 氧气系统面板插头，测量 FDR 控制面板 D483 pin19 销钉在 BRT 和 DIM 位两个位置电压仍然为 26V DC。
- 7.拔出 P6-3 E14(C316)跳开关，测量 C316 跳开关下游接线片到 FDR 控制面板 D483 pin19 销钉这条线路的导通阻值为无穷大。
- 8.拔出 P6-3 E14(C316)跳开关，测量氧气面板的 D440 pin5 销钉——FDR 控制面板 D483 pin19 销钉之间的导通阻值为无穷大。
- 9.测量氧气控制面板 D440 pin5——跳开关（C316）的导通阻值为 0.3 欧；氧气控制面板 D440 pin5——FDR 控制面板 D483 pin19 销钉导通阻值无穷大。

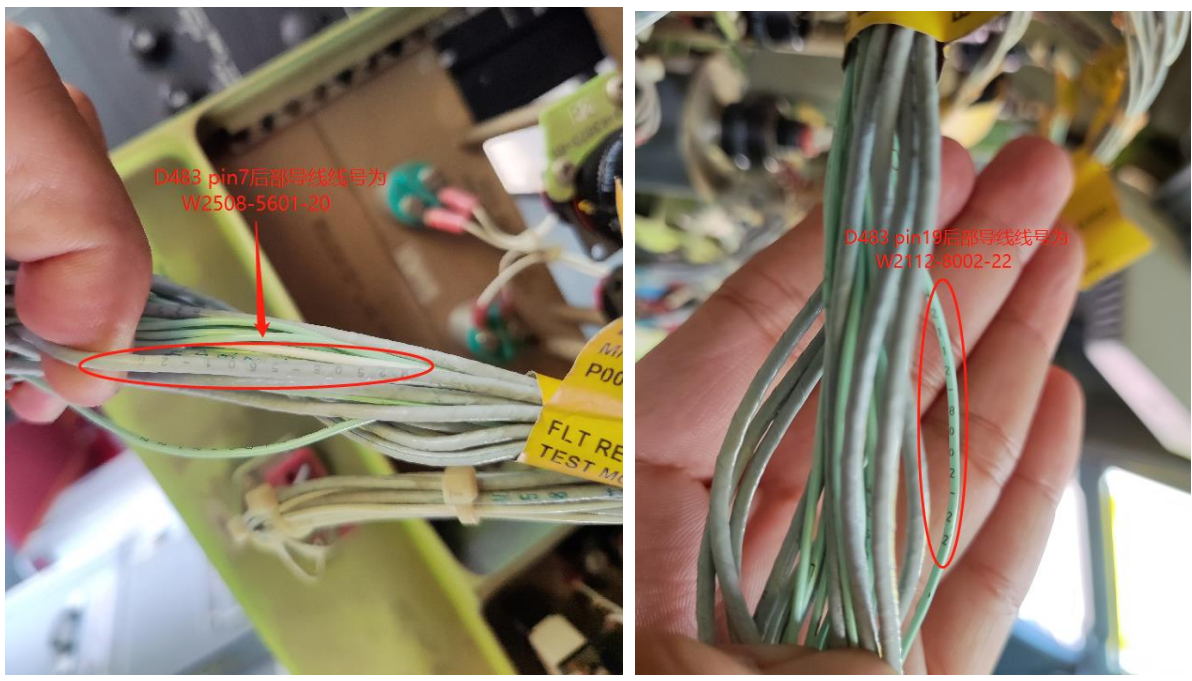
图 2. D483 pin19 销钉和 pin7 销钉后部导线线号

10. 如图 2，现场参考 WDM31-31-11 和 WDM33-18-42 检查发现 FDR 控制面板 D483 pin19 销钉后部的导线线号为 W2112-8002-22；pin7 销钉后部的导线线号为 W2508-5601-20，与手册不符。（手册要求：FDR 控制面板 D483 pin19 销钉后部的导线线号为 W2508-5601-20；pin7 销钉后部的导线线号为 W2112-8002-22）。

11. 拔出 P6-3 E14 (C316) 跳开关，测量氧气面板 D440 pin5 销钉——FDR 控制面板 D483 pin7 销钉之间导线为导通状态，结合手册判断本次故障为 D483 pin7 和 pin19 销钉装反导致。

12. 恢复导线到正常的销钉孔后测试正常。

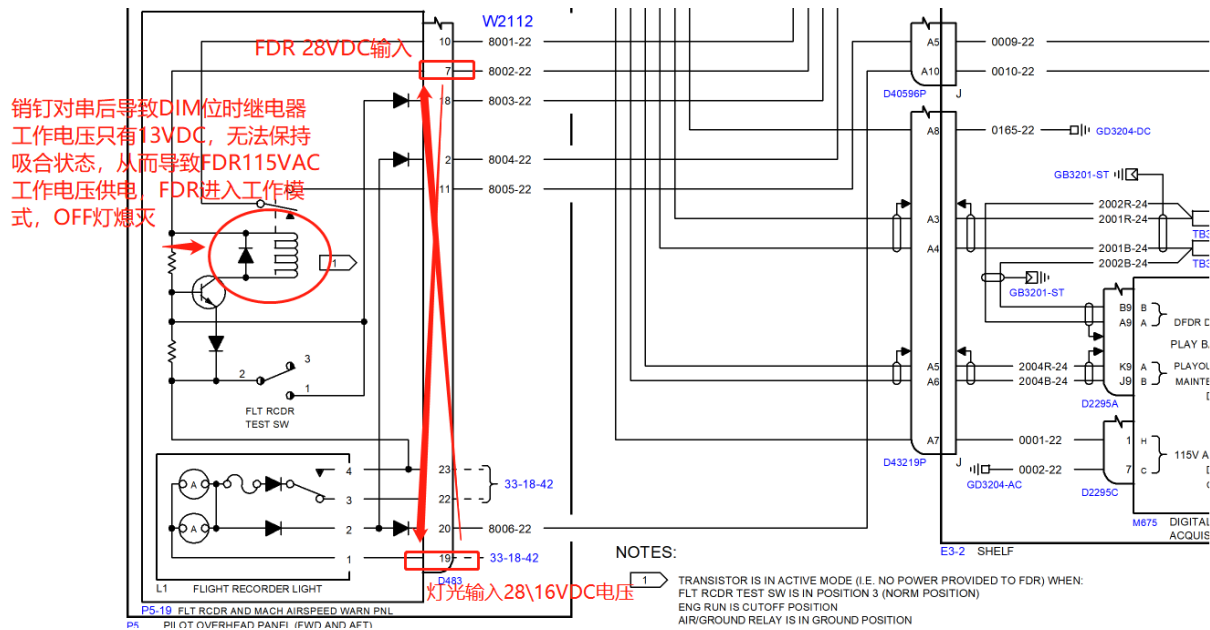
图 6. 销钉错装示意图

通过排故确认为 FDR 控制面板后部 D483 插头 pin 7 (28V DC 供电)与 pin 19 (灯光明暗 28/16VDC)两个销钉位置装反,由于两个销钉位置装反,导致为 FDR 控制面板提供的电压不一样,进而在执行测试时 FDR OFF 灯点亮的逻辑被修改,当低电压经过较多的负载后导致 FDR 面板内部继电器无法吸合(如图 6),

FDR 进入通电工作状态， FDR OFF 灯保持熄灭。
