关于航空股份 B-6062 飞机左发尾喷管内烛火现象的说明

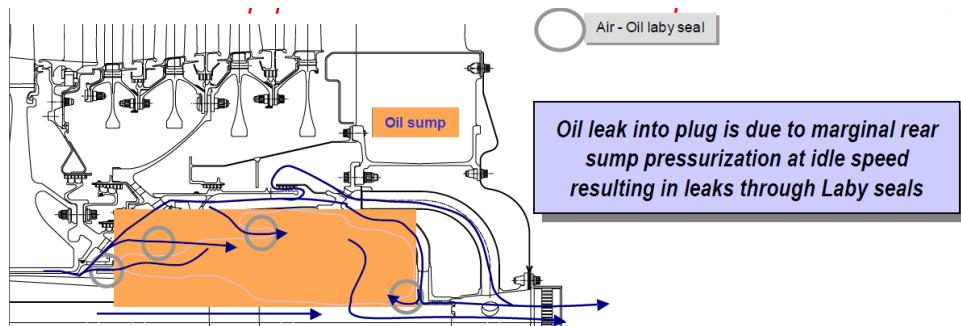
本次 B-6062 左发出现烛火现象是由于中央通气管滑油气渗漏被点着形成的。如下图所示，由于发动机滑油封严需要借助气体压力，转速越高压力越大，封严效果越好，当发动机低转速下会有少量滑油逃逸聚集滴落在尾锥内部，如果发动机冷却不足，在各种条件（温度高于滑油闪点、滑油蒸汽和空气混合浓度达到一定比例）都满足的情况下会导致滑油点燃形成烛火，此类烛火不会对发动机造成损伤，不影响安全。

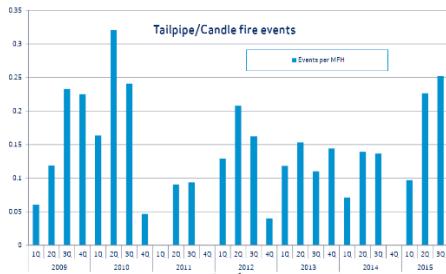
发动机厂家一直在持续跟踪和监控此类问题的发生，全球机队每年都有类似

案例的报告。
