HNAT 737 技术问题说明

提示单编号	撰写	校对	批准/日期
TIP737-2022-30-003	王康业	朱小明	曾晶/2022.8.9

标题 由于控制面板电门故障导致的风挡过热灯亮

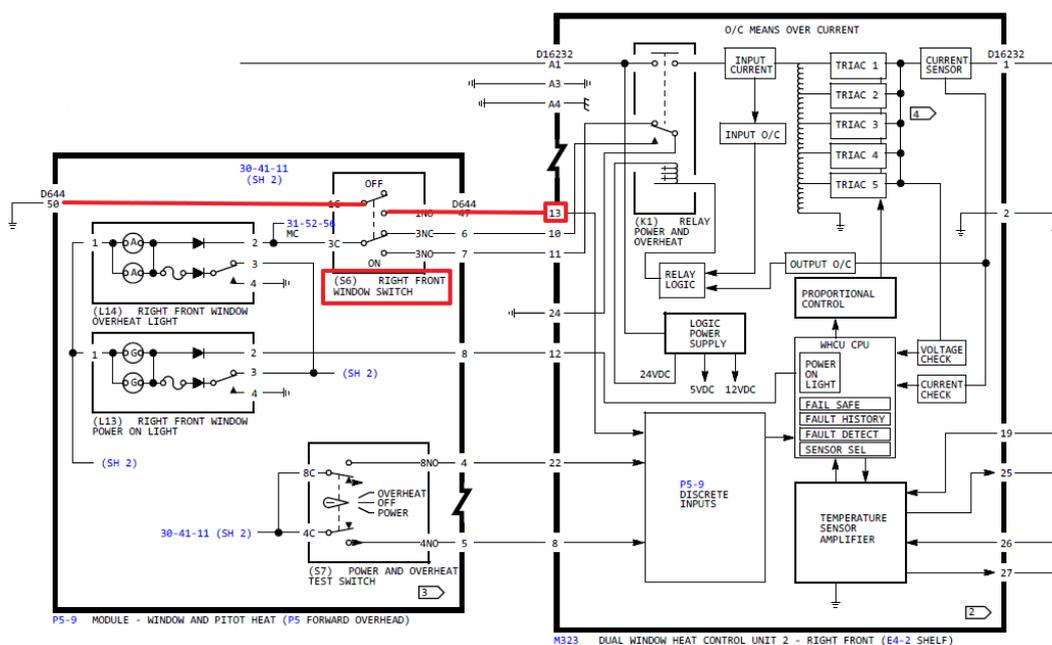
参考 FIM30-41 TASK 813 步骤 F(8)测量 S6 电门无论处于 ON 位还是 OFF 位，D16232 PIN13 对地阻值均为无穷大，不符合手册要求（手册要求：S6 电门处于 ON 位时阻值小于 1K 欧姆，S6 电门处于 OFF 位时阻值大于 1K 欧姆）。

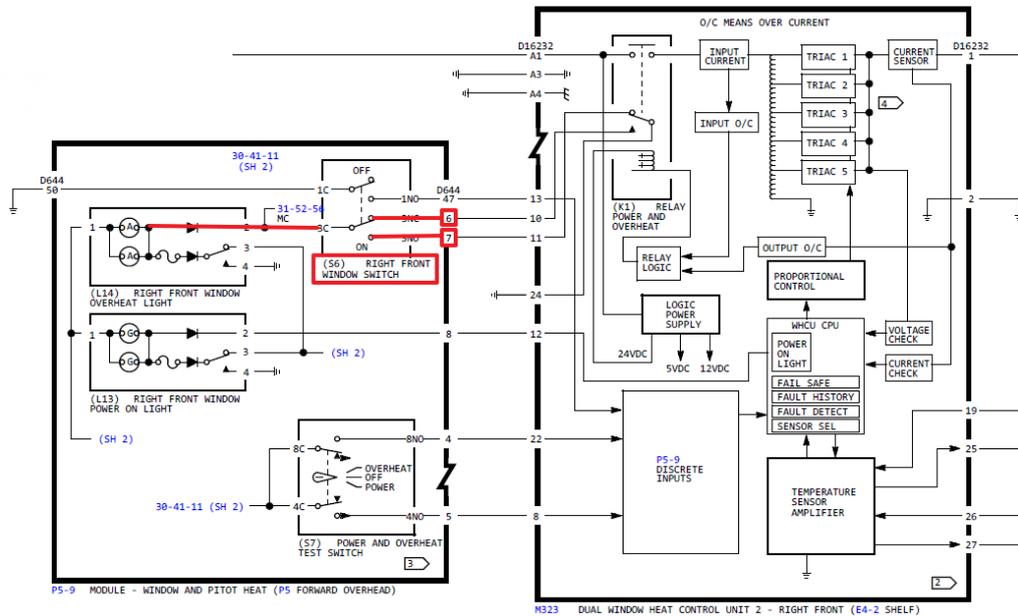
拆下风挡加温面板右一号风挡过热灯 L14 灯泡，量取灯泡底座到销钉 D644 PIN6 通断情况：在 S6 电门处于 OFF 位时为通路，在 S6 电门处于 ON 位时为断路；灯泡底座到销钉 D644 PIN7 通

断路情况：在 S6 电门处于 OFF 位时为断路,在 S6 电门处于 ON 位时为通路。符合手册要求。

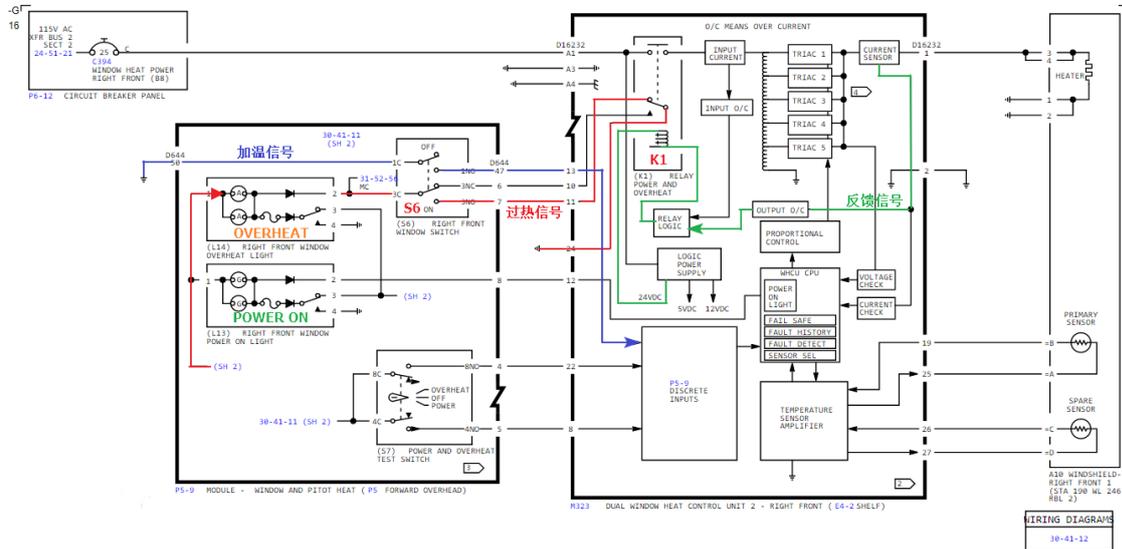
判断 S6 电门的 1C-1NO 这一对触点常开故障，导致右一号风挡过热灯常亮。

该故障模式下，将右一号风挡加温电门 S6 置于 ON 位时，1C-1NC 触点始终保持断路，3C-3NC/3NO 触点可正常作动。如下图所示，当正常将右一号风挡加温电门 S6 置于 ON 位时，加温信号蓝色线路无法接通，故而风挡实际未进行加温，进而导致反馈信号绿色线路无法激活继电器 K1，使得过热信号红色线路始终处于接通状态，此时右一号风挡过热灯常亮。

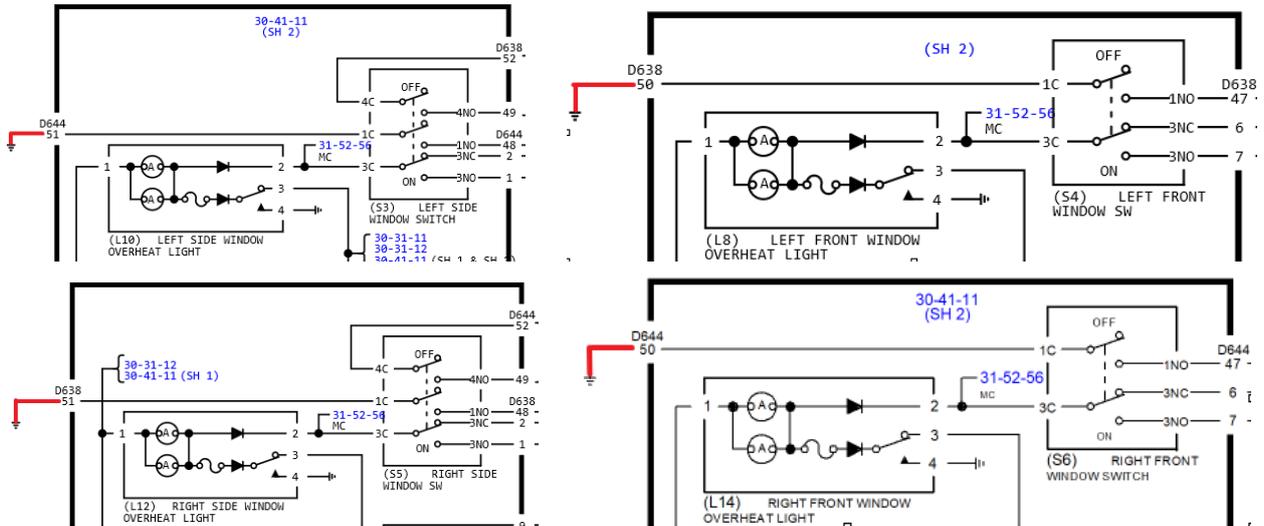
对于双 WHCU 构型风挡加温系统的飞机，P5-9 面板的 D644 PIN50/PIN51 和 D638 PIN50/PIN51 接地。

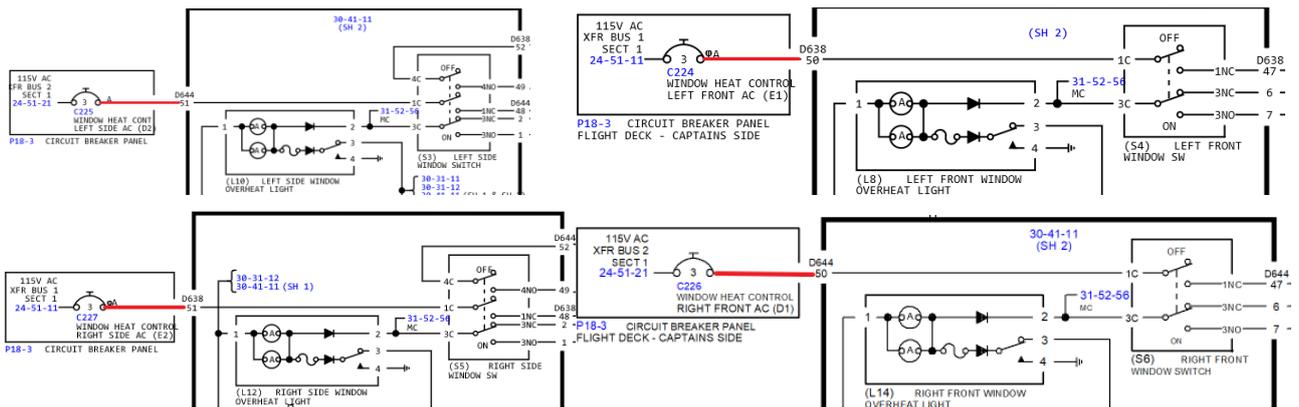
对于四 WHCU 构型风挡加温系统的飞机，P5-9 面板的 D644 PIN50/PIN51 和 D638 PIN50/PIN51 通过跳开关接 115V AC 电源。

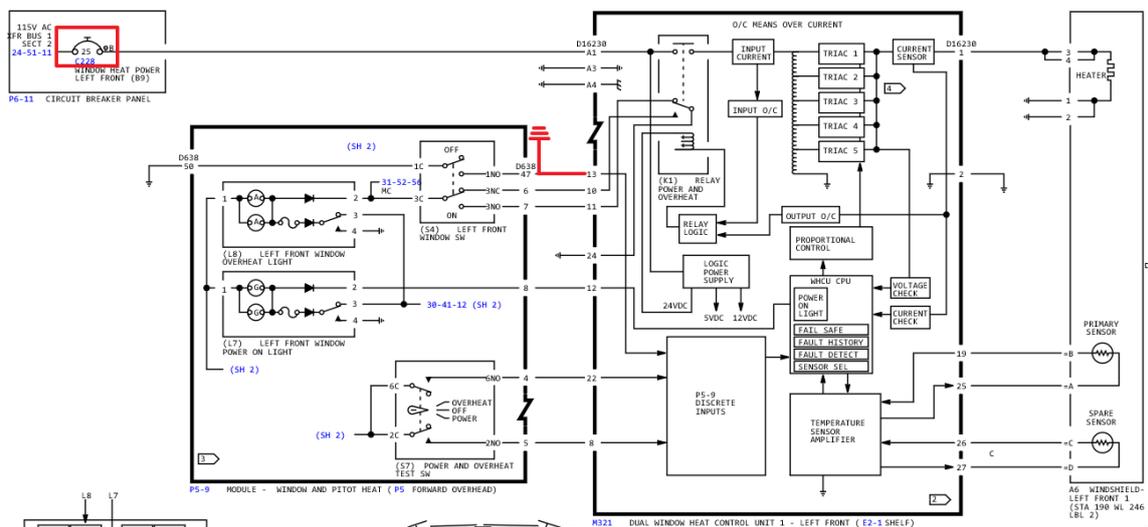
②对于双WHCU构型风挡加温系统的飞机，如遇左一号风挡加温电门S4 1C-1NC/1NO 触点开关故障，

可以将 P5-9 面板 D638 PIN47 接地，通过操作跳开关 C228 来控制左一号风挡加温。
