# 737 封存启封故障汇编

发布单位 海技 737 技术团队

发布日期 2022 年 09 月 07 日

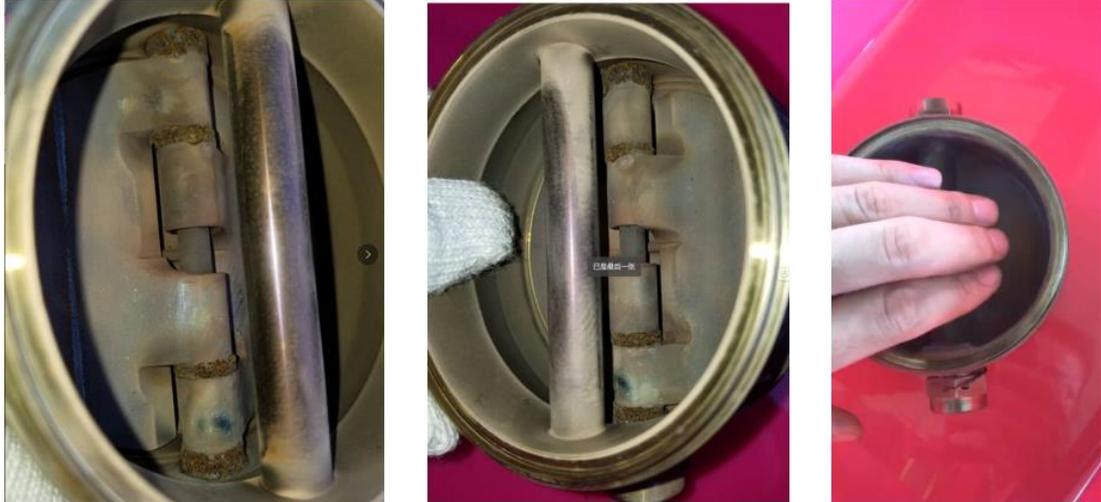
36-01	五级单向活门检查
<b>典型问题</b>	
<p>由于 CFM 56-7B 发动机 5 级引气单向活门的衬套无防腐设计，当飞机长期停放或者飞行频次不高，且停放环境较为潮湿时，会出现衬套腐蚀的情况，此会导致活门碟片卡滞。运行中出现过空停的事件。</p>

<b>措施</b>	
<p>在短期和长期封存后的启封工卡中增加五级单向活专项检查，更换有缺陷的部件。</p>

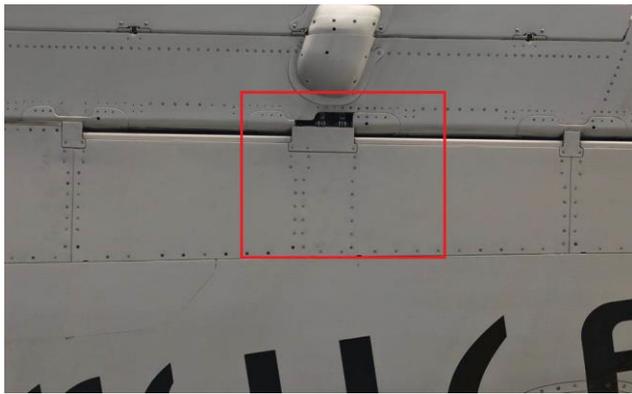
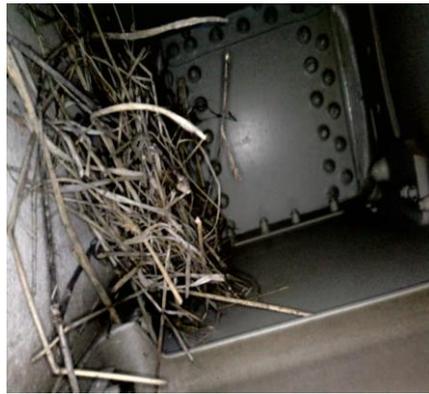
57-01	大翼区域盖板内部外来物
<b>典型问题</b>	
<p>大翼区域 571CB 和 671CB 盖板内部空腔区域多次检查出鸟窝的情况。</p>

在短期和长期封存后的启封工卡中增加步骤，检查盖板内是否有外来物（鸟巢等）。
