关于 737 机队 2 号风挡使用情况说明

2022 年 11 月 20 日，B-5625 飞机沈阳起飞后机组反映爬升阶段左 2 号风挡过热灯亮，后在巡航阶段风挡外层出现裂纹，增压正常，继续执行航班正常落地。此次裂纹分析是由于风挡加温过程中加温膜局部性能变化，产生局部过热，在后部下边缘出现应力集中导致裂纹。外层裂纹失效对飞行安全和机组操作无影响。核实本次风挡玻璃装机使用时间为 16156 FH，特扩大对机队运行中 2 号风挡的使用情况和措施做一梳理。

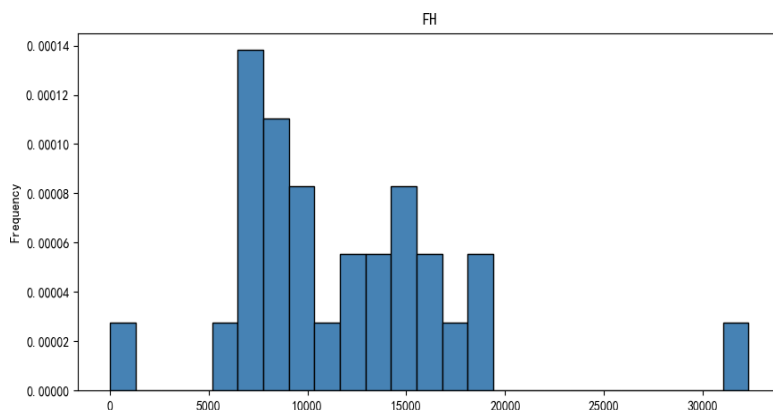
1) 区间分布

统计 2012 年以来机队 2 号风挡裂纹数据，总计 28 起，从风挡玻璃板的装机时间来看，最高 32313FH，最低 10FH，平均时间为 11801FH，具体分布如下图所示。本次 B-5625 的左 2 号风挡失效寿命高于机队平均值。

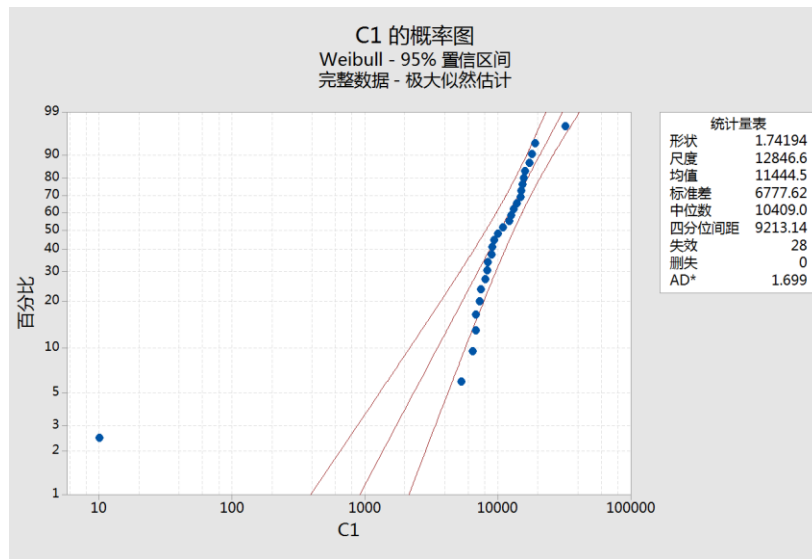
2) 韦伯分布可靠性统计

从风挡玻璃失效的分布情况来看，数据较离散，无明晰的集中失效区或渐进衰变的特征。

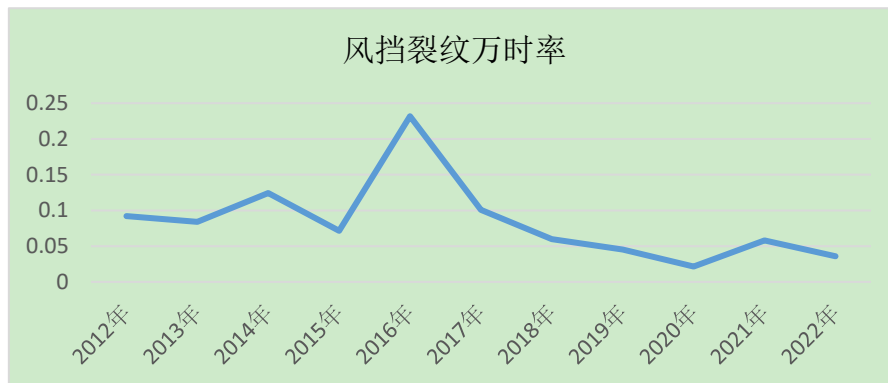
3) 机队趋势

从风挡历年来的裂纹情况统计，随着 2018 年起工程严控政策的实施，风挡裂纹万时率控制在历史较低的水平，整体运行平稳。

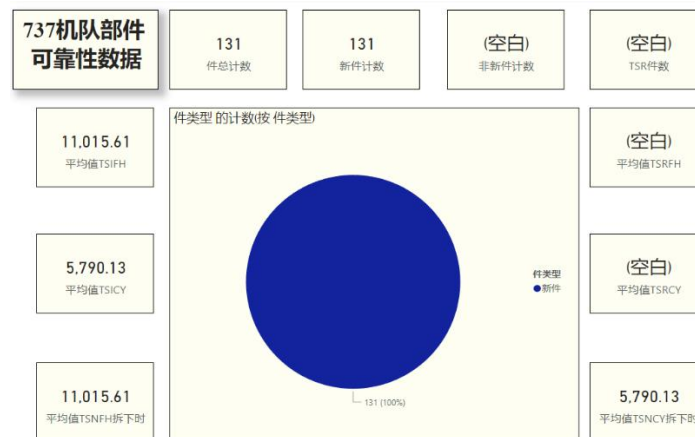
二) 2 号风挡更换统计

扩大看全机队的装机小时统计平均为 11015，与机队严控政策有一定关系。

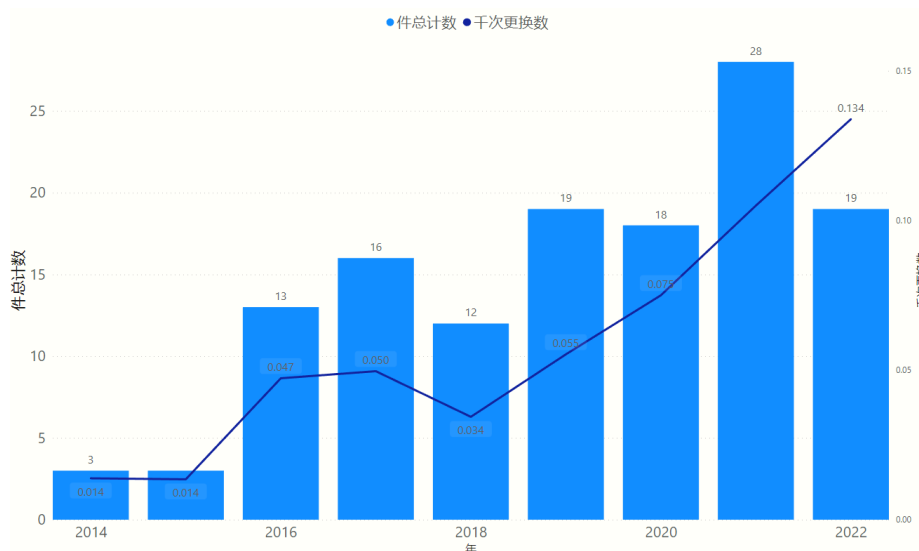
从历年拆换分布看，从 2018 年后，受严控影响，拆换的数量和千次率水平，整体高于历史平均水平。
