# HNAT 737 技术问题说明

提示单编号	撰写	校对	批准/日期
TIP737-2023-25-004	王康业	张桃	曾晶/2023.01.19

## 标题 关于后厨房控制面板 FEEDER 灯插头烧蚀分析

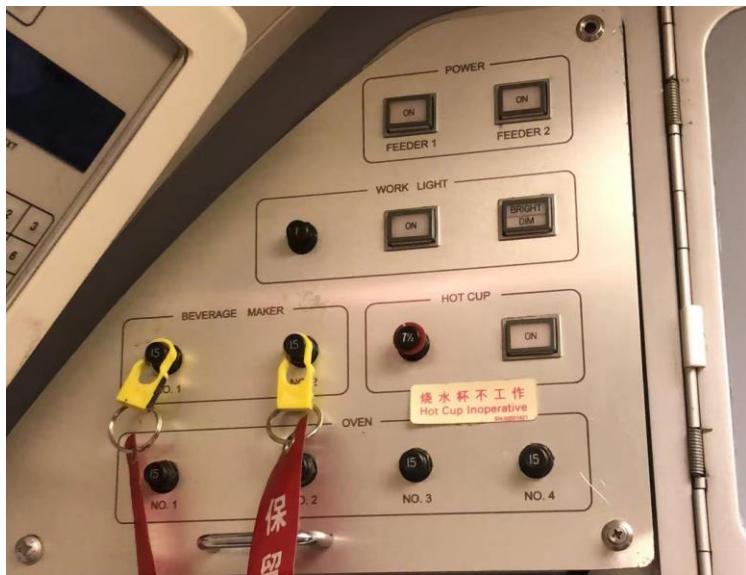
后厨房控制面板，如下图所示，主要由以下几个部分组成，包括作为供电指示的 FEEDER 1 和 FEEDER 2；工作灯的跳开关、控制按钮和明暗控制；热水器的跳开关；烧水杯控制和跳开关；烤箱的跳开关。各用户相对独立，从 TB1 和 TB2 供电条分出后，又各有小的供电条供电。

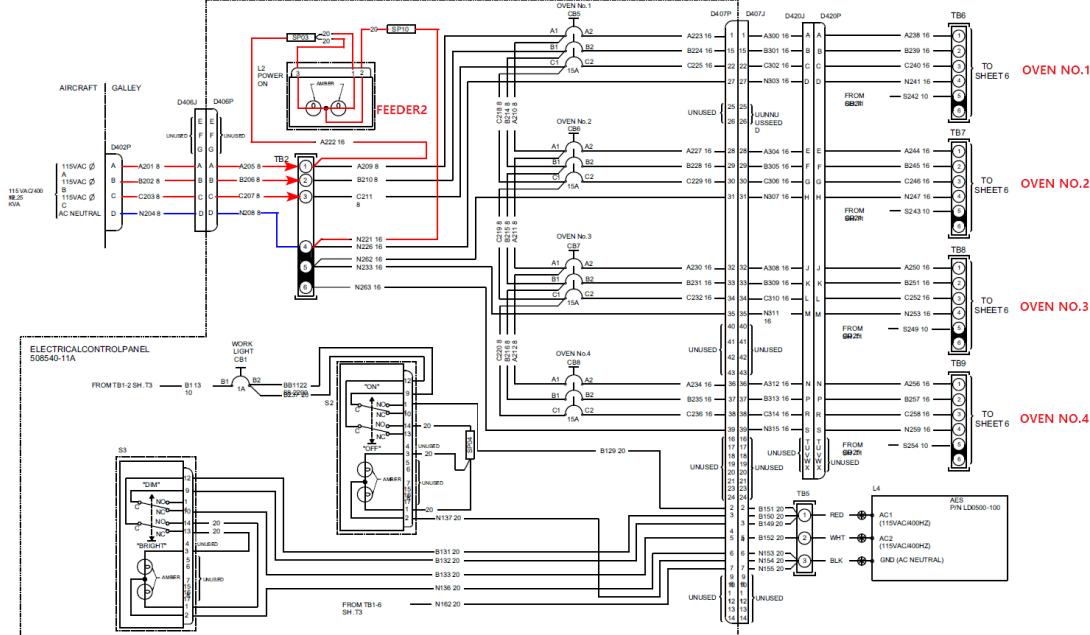
图 1 CMM25-30-06

1、根据如下线路图所示，115V 交流电进入后厨房的 TB2 供电条，其中供电条上的 PIN 1 和 PIN 4 分别分出一路提供给 FEEDER 2 指示灯，当有交流电供给的时候，FEEDER 2 灯则点亮，表明此时供电条 TB2 这一路是有电的。在 TB2 的下游用户，为 4 个烤箱，分别从 TB 6-9 取电。而 TB1 则提供 FEEDER 1 的指示、热水器、烧水杯等其余的供电。

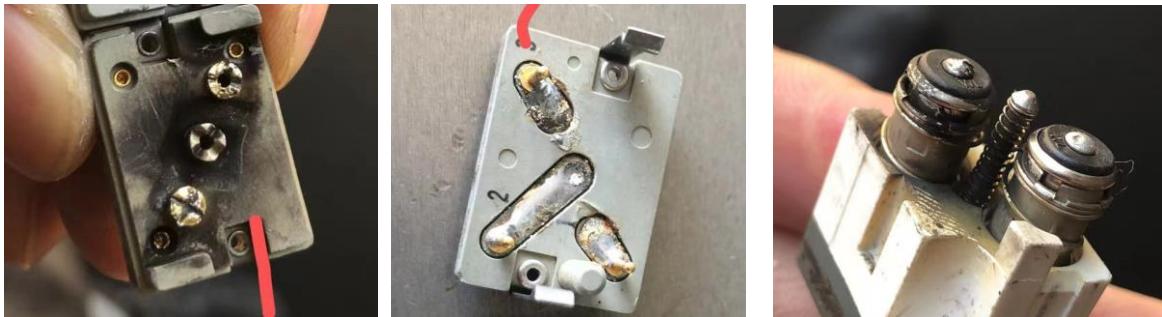
2、从现场检查看发现插座烧蚀相对严重，而且可对比线路图看，烧蚀的路径为 PIN 1 到 PIN 3 之间，转接座的 PIN 1 和 PIN 3 为供电端，分别向两个灯头供电，然后从中间的 PIN 2 的接地点去找地。

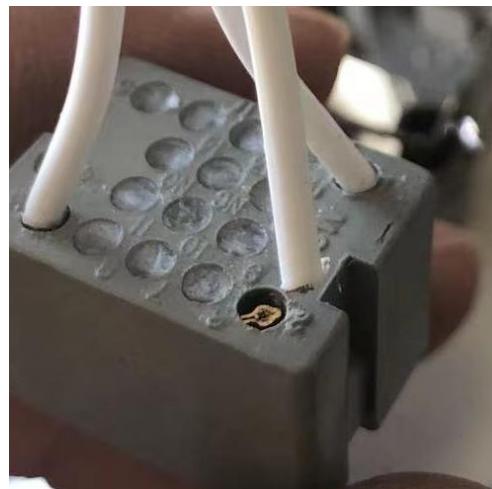
3、现场检查中，同时发现 PIN 2 钉线路断裂的问题，销钉内有导线断茬，并且该线较短。

综上分析可知，由于 PIN 2 接地钉线路的断裂，导致供向 FEEDER 2 指示灯的电，无法找到接地点。使供向两个灯头的电出现近距离的击穿，发生了电弧放电，从而导致灯泡、转接头和插头出现了烧蚀。

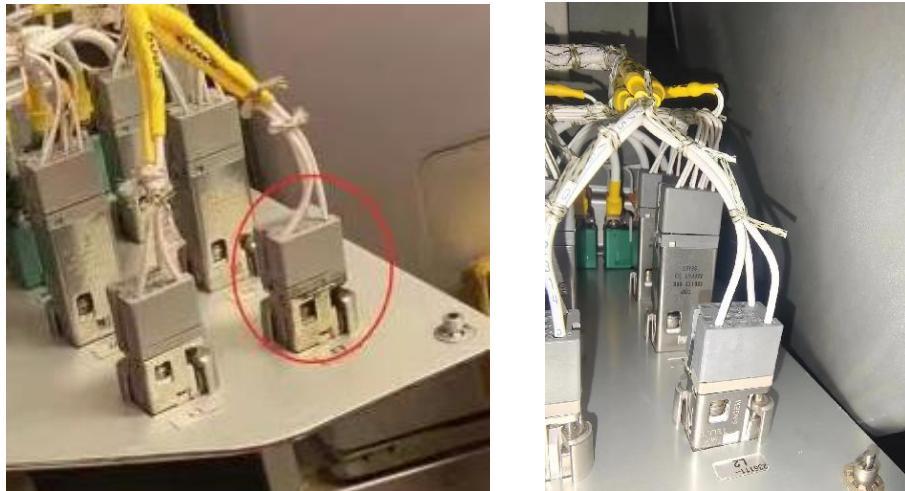
从线路施工看 PIN 2 的线拉的较紧，在开关该盖板的时候，可能存在受到弯折力，分析是导致 PIN 2

线路断裂的原因，查询未有该线路的施工记录，已经完成线路的调整。而且查询机队历史，未有此类故障报告，分析为初始施工质量问题的个例。

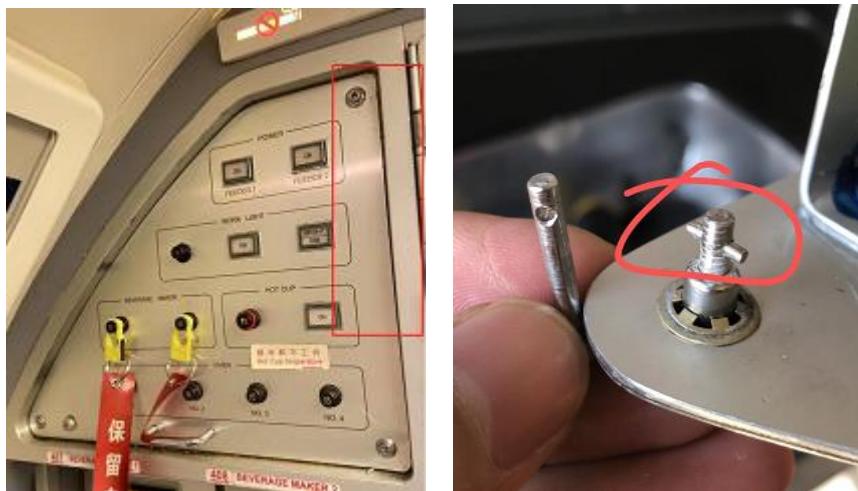
同时，在检查中也发现了该盖板上角螺栓锁销丢失的问题，导致该盖板上角缝隙较大，无法完全贴合。运行中可能存在的震动也是导致导线可能受拉力的原因。

该机后厨房控制面板 FEEDERE 灯插头烧蚀，分析是由于 PIN 2 接地线断裂，供向两个灯头的电出现了击穿，产生电弧放电所致。分析为 PIN 2 线初始施工问题所致。作为缓解措施，一方面修改了 MT，增加此类问题的说明；一方面在 A 检中增加了锁扣的检查提醒，以确保螺栓在为锁定有效，避免对线路的影响。
