海南航空控股股份有限公司 B-5481 飞机

触发风切变警告

技术调查报告

2023 年 4 月 3 日

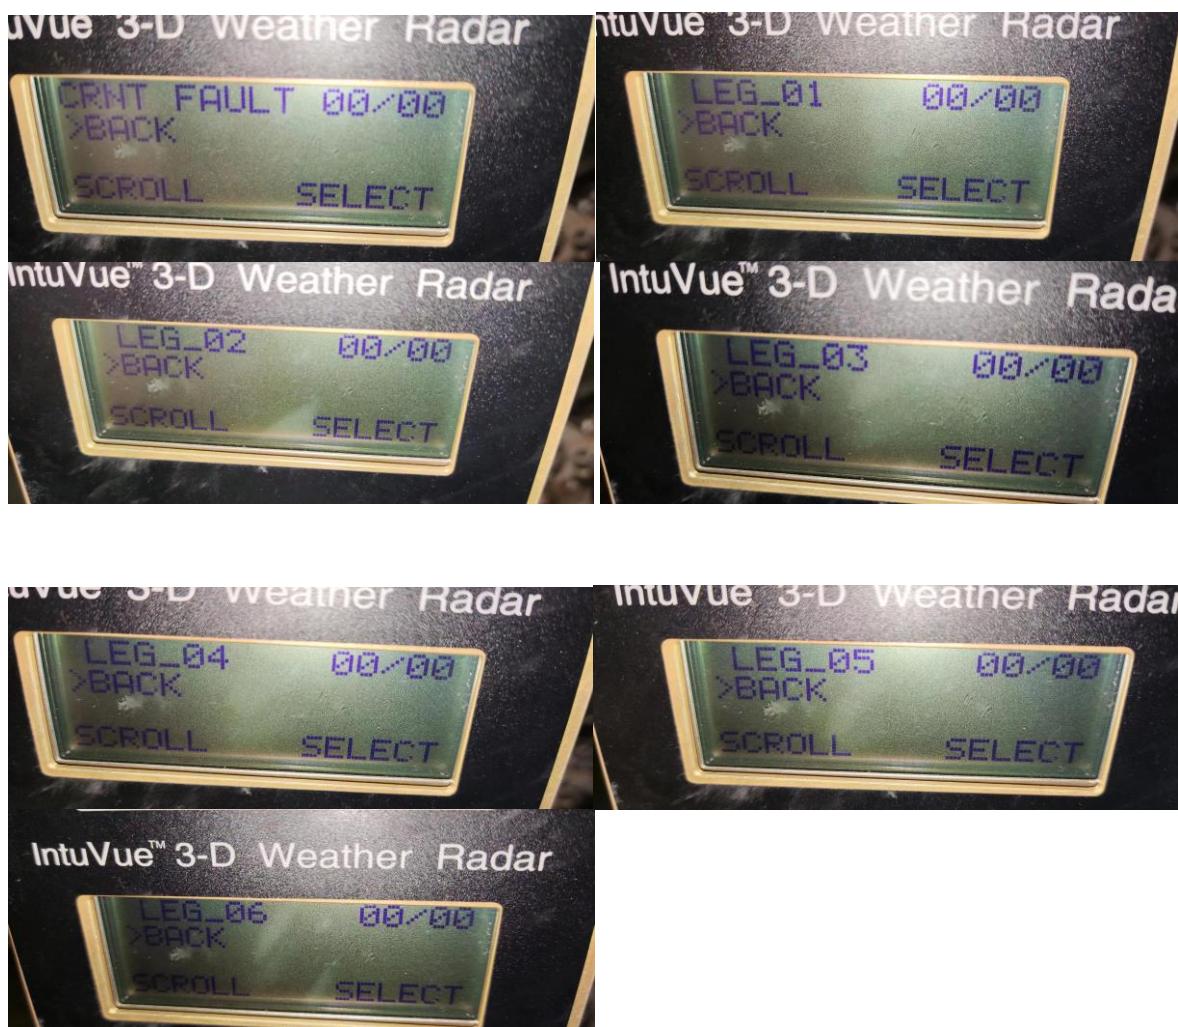
- 1) 询问机组后续航班飞行正常，未再触发前视风切变警告。
- 2) 译码核实厦门进近阶段 1100 英尺左右触发前视风切变警告，复飞后再次进近时，第二次触发前视风切变警告。
- 3) 读取处理器信息，当前和 LEG01-06 航段均无故障信息记录。

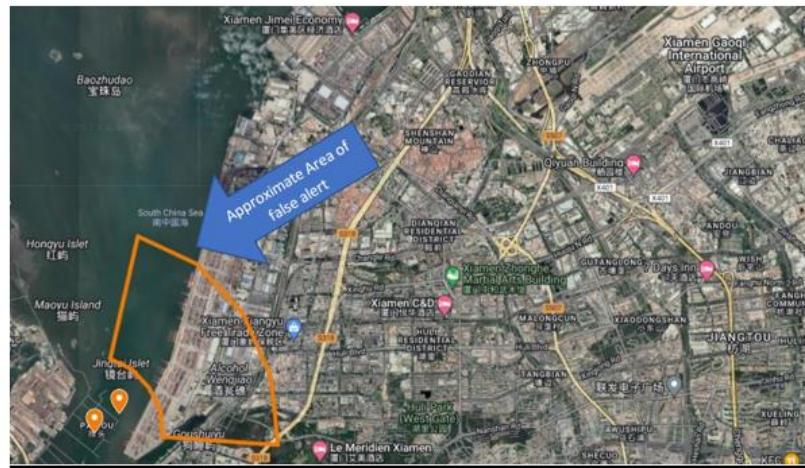
EVENT 10

2) 为进一步明确导致此现象的原因，对存储在本机气象雷达处理器内部的事件数据进行了下载，并反馈给 HONEYWELL 厂家，从厂家的分析情况看，所有三起事件都在同一地点触发警

告，且警告发生时没有相关的天气报告，结合事件发生的区域，分析可能是由于附近船只或行驶的车辆引起的虚假报警。同时根据厂家建议对雷达罩损伤或内部积水可能导致多次反射出现错误警报的情况进行了检查，确认雷达罩无损伤，内部无积水。

This file had 11 events. Out of those, 3 events were recorded in March 2023. All 3 events resulted in alerts around the same location. There was no reported weather at the time of any of the events that resulted in alerts.

For each of the event that resulted in an alert, the location of the aircraft during the validation scan and the probable area that caused the reported PWS event are marked on the map.

The most likely cause of the alerts were possibly the presence of ships lined up near the shipping yard and moving vehicles on the nearby highway which are known to cause occasional false alerts. It is also recommended to confirm that there is no radome damage or water accumulation within the radome internal surface which could cause multiple reflections and lead to false alerts under certain conditions.
