HNAT 737 技术问题说明

提示单编号	撰写	校对	批准/日期
TIP737-2023-23-004	何京	余泳兵	曾晶/2023.05.24

标题 关于 RIPS 失效的 MEL 条款技术问题说明

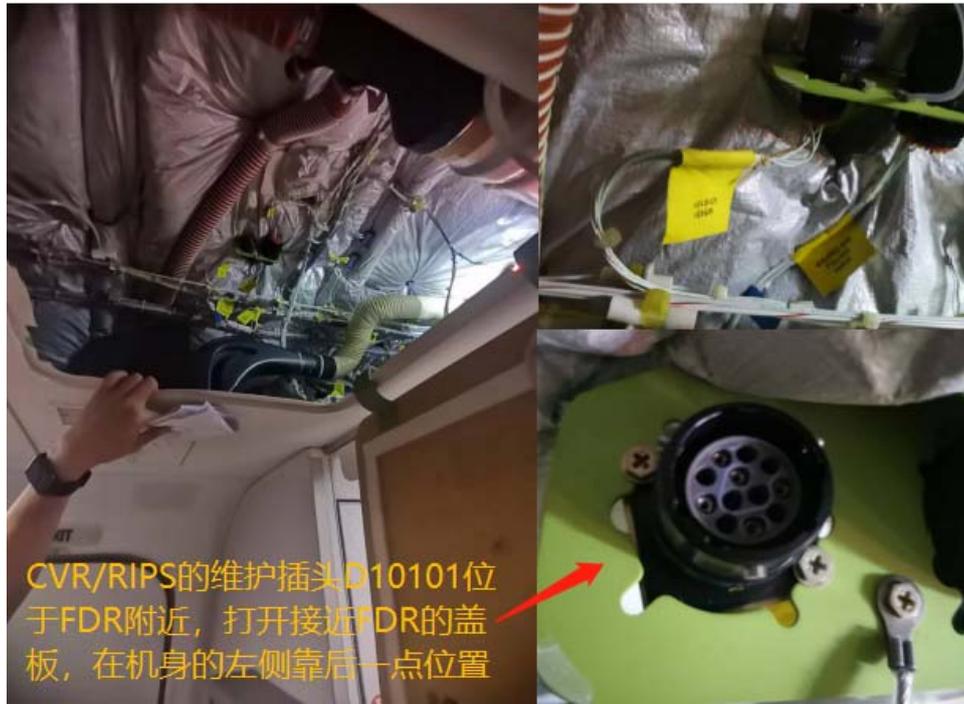
- MEL23-10-02-01A 条款适用于 RIPS 组件失效，包括 RIPS 电池以及 RIPS 充电器底座。
- 备注或例外的 a 条款-----CVR 工作正常，AMM 中没有提供 RIPS 故障时确认 CVR 工作正常的方法，波音建议通过以下方法进行确认：

参考 FIM TASK 23-71 TASK 804 接近维护插头 D10101，测量 PIN1 和 PIN12 之间的阻值进行判断，正常应小于 100Ω。

对于装有记录器独立电源(RIPS)的飞机，因 RIPS 故障导致测试时状态指示灯异常，验证 CVR 工作正常后可依据 MEL 23-10-02-01A 放行。
