HNAT 737 技术问题说明

提示单编号	撰写	审核	批准/日期
TIP737-2023-52-007	王康业	张桃	曾晶/2023.05.25

标题 关于登机门阵风锁解锁手柄丢失导致的门开关困难

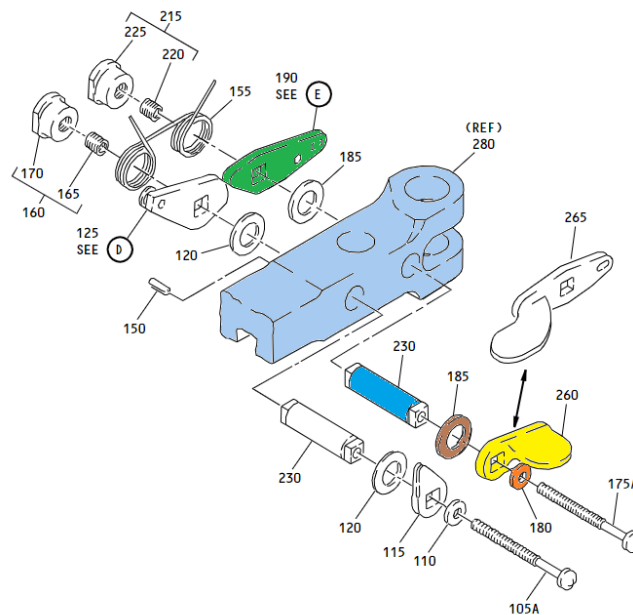
本次阵风锁解锁手柄丢失是因为下图示的 item 180 垫片损坏脱落导致的：item 260 手柄与 item 185 垫片的孔径均大于螺栓 item 175A，它们是靠 item 175A/180/215 夹紧在 item 230 轴上的。

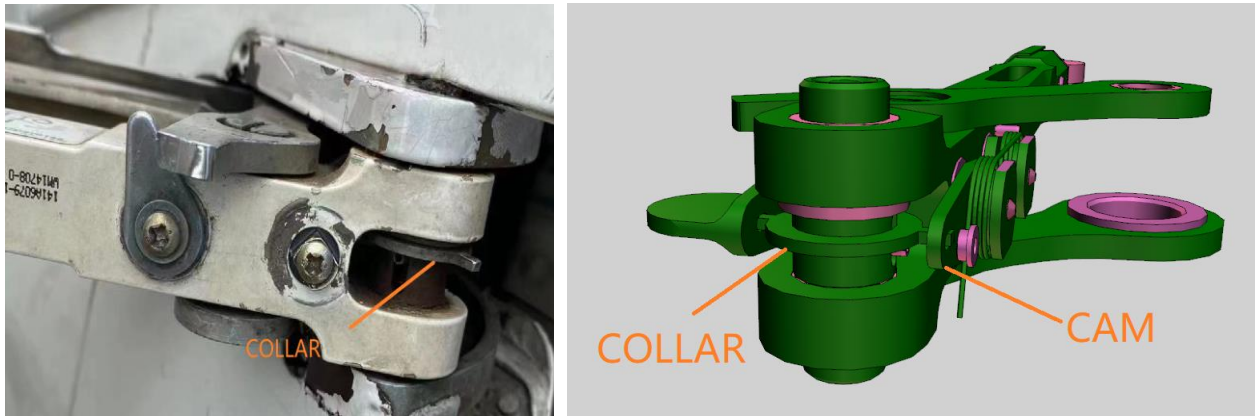
如下实物图和 3D 图的对比可以看出，当解锁手柄（item 260）脱落后，下图中的 COLLAR 将失去固定，CAM 在弹簧力的作用下向上翘起，与上导轨盘边缘发生干涉。

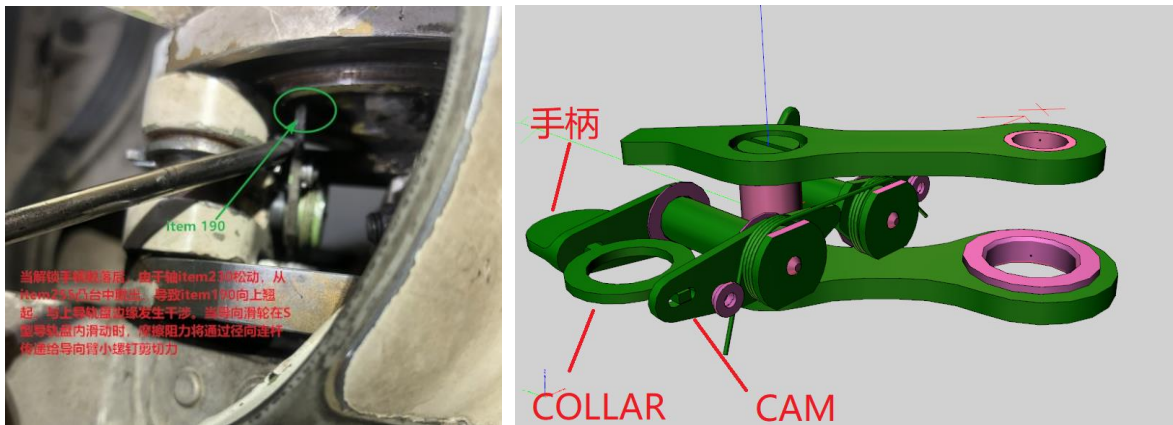
在开关门的过程中，由于 COLLAR 已经无法固定 CAM 的位置。CAM 处于翘起的状态，此时相当于门导向臂处于锁定状态，硬行开门，将导致上径向连杆的运动被挡住，而该处 B 支点的连接螺栓因而受到剪切断裂。

MEL52-07-01 条款的维护注释为：使用合适的方法/工具，用以解开保持开位锁，以达到使用要求。从本案看，当 COLLAR 不从 CAM 脱开，或者直接作动 CAM，是可以达到解锁的目的。但使用中一旦不慎，就存在着安装螺钉被剪切的风险。

阵风锁解锁手柄丢失是非常罕见的故障,丢失后由于整套机构失去支撑,从而使门处于锁定状态,需谨慎放行。后续将对 MEL52-07-01 条款做提醒。同时当遇到开门困难时,基本上都是由于导向臂导致的,需检查后再作动,避免产生进一步损伤。
