HNAT 737 技术问题说明

提示单编号	撰写	校对	批准/日期
TIP737-2023-23-008	郭瑞洋	吴坤恒	曾晶/2023.07.03

标题 关于 PA 声音小故障总结

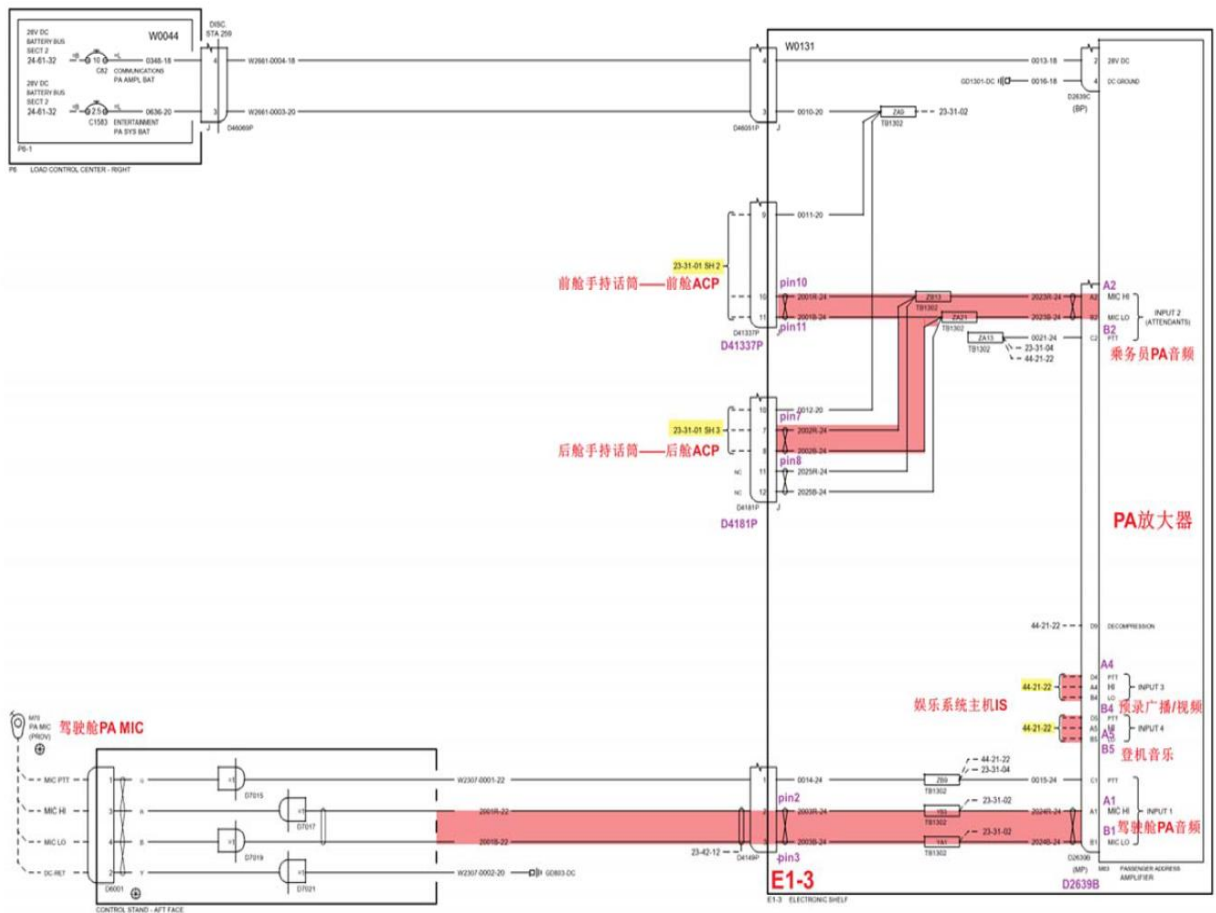
(3) 结合故障现象和系统原理，参考WDM23-31-01（如图2 所示）检查PA 放大器输入端线路：在静止和扰动线束的情况下，分别多次测量前舱ACP D14366 pin20/21—E1-3 电子架 D41337P pin10/11—PA 放大器 D2639B pinA2/B2；后舱ACP D14374 pin20/21—E1-3 电子架D4181P pin7/8—PA 放大器 D2639B pinA2/B2、娱乐系统主机IS D14159A pinJ14/K14/H5/G5—PA 放大器D2639B PinA5/B5/A4/B4 之间线路导通性和绝缘性均正常，检查各个插头、销钉均无异常。

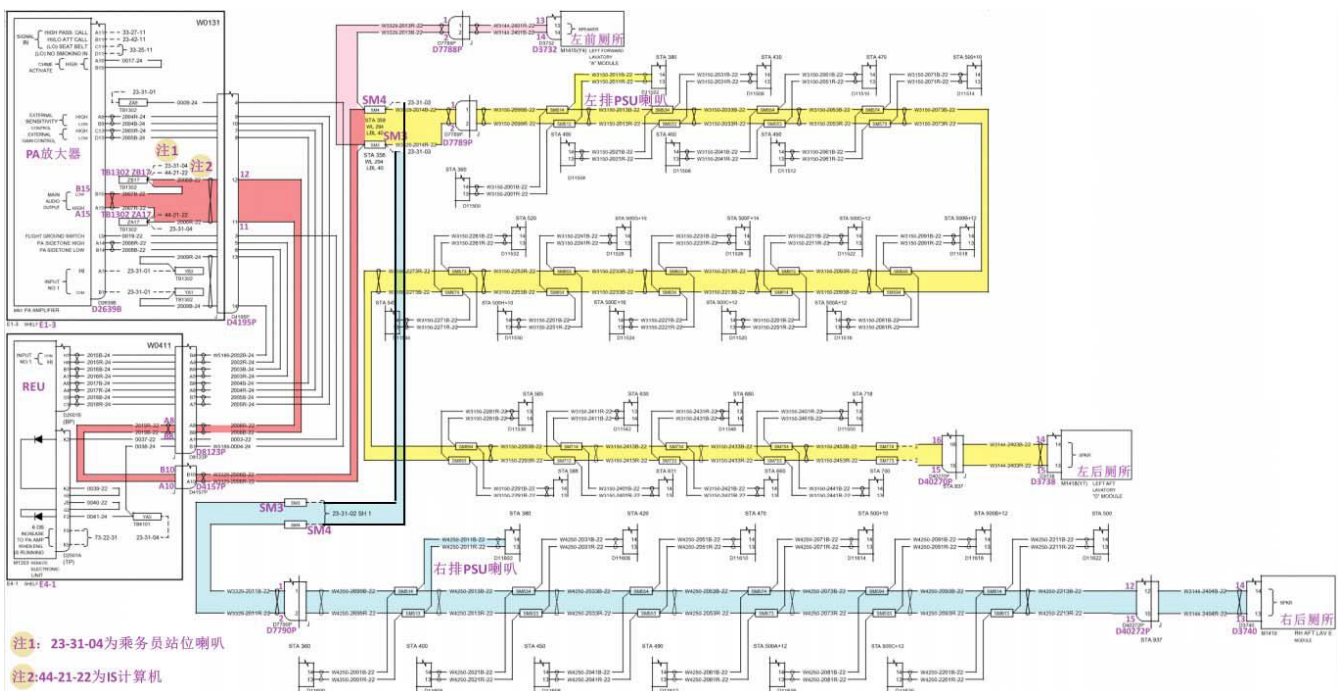
(4) 参考WDM23-31-02（如图3 所示），可以看出PA 放大器输出音频信号到TB1302 ZA17/ZB17 再到 SM3/SM4 后分3 路到达各个站位的PSU，其中D7788P 输出给左前厕所扬声器，D7789P 输出给左排PSU 扬声器及左后厕所扬声器，D7790P 输出给右排PSU 扬声器及右后厕所扬声器。检查 PA 放大器输出端线路：在静止和扰动的线束的情况下，分别多次测量PA 放大器D2639B PinA15/B15—E1-3 电子架D4195P Pin11/12—

E4-1 电子架D8123P PinA8/B8—E4-1 电子架D4157P PinA10/B10—D7788P/D7789P/D7790P 的pin2/pin1 之间线路导通性和绝缘性均正常，检查各个插头、销钉均无异常。期间为排除TB1302 ZA17/ZB17 内部故障的可能性更换此接线块故障依旧，同时详细目视检查SM3/SM4 拼接管外观和导线连接均无异常，测量SM3 和SM4 分别相连的4根导线两两之间导通正常，8 根导线绝缘正常。

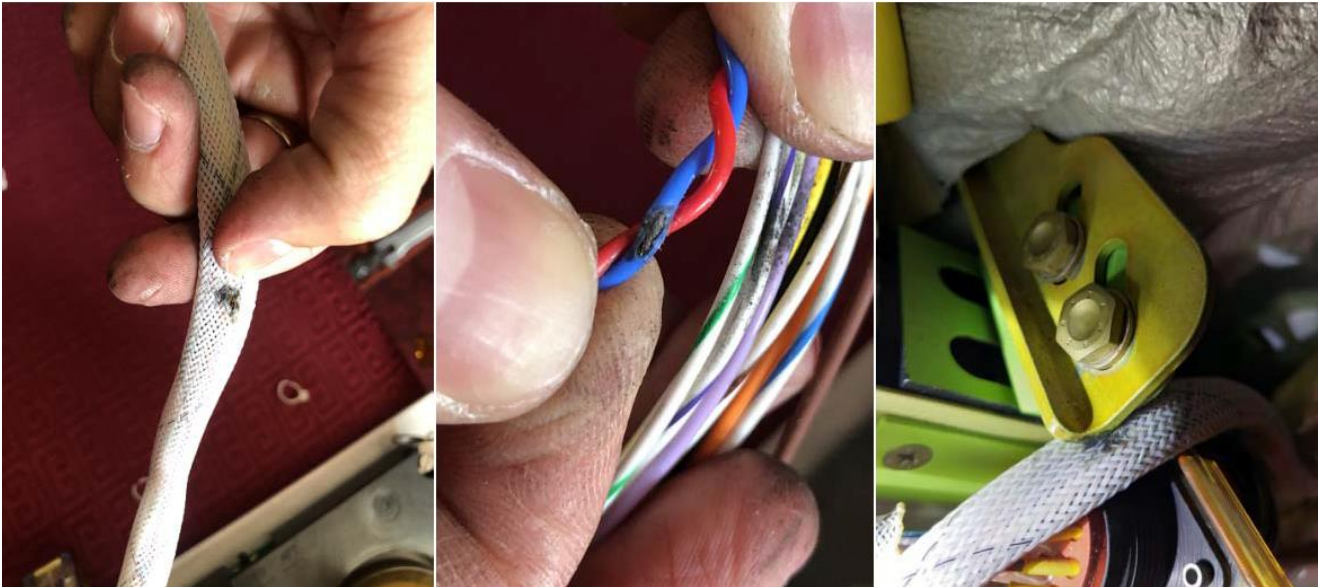
(6), 地面长时间播放登机音乐测试正常。为验证某个 PSU 内部线束短路导致整舱 PA 声音小的可能性, 尝试短接 1AC 站位的 PSU 扬声器音频输入线, 监听登机音乐声音由大变小, 故障再现, 恢复后测试正常。依次放下右侧所有 PSU 并扰动线路详细检查, 当扰动到 55HJK 站位的 PSU 内部线束时, 登机音乐音量明显变小, 核实 PA 放大器前面板 LOAD 值稳定在 2 Ω , 进一步检查发现 55HJK 站位的 PSU 内部线束夹在机体框架(接耳)与 PSU 插头中间且有轻微磨损痕迹, 其中 PSU 的蓝色音频线裸露出金属丝, 为验证故障, 重装 55HJK 站位的 PSU, 并短接磨损导线, 故障稳定再现, 更换 55HJK 站位的 PSU, 测试正常, 故障排除。

旅客广播系统正常工作模式下, 通过 PA 放大器 D2639B pinA15/B15 输出音频至 SM3/SM4 后分 3 路给前后舱乘务员站位扬声器、前后厕所扬声器和客舱左右所有 PSU 扬声器, 而所有扬声器均为并联关系, 因此, 当有一路线路出现间歇性短路时, 都将使整舱的旅客广播声音间歇性输出故障。本次故障是由于 55HJK 站位的 PSU 内部线束与机体框架接触磨损短路导致旅客广播系统 PA 间歇性声音小。

究其原因是由于 55HJK 站位的 PSU 内部线束走线存在施工缺陷, 线束卡滞于机体框架与 PSU 插头之间, 长期的飞机振动使得线束(外层编织网, 内层胶皮)被机体框架挤压摩擦受损; 另外 55HJK 站位比较特殊, 该站位行李架上存放有较重的氧气瓶和 PBE, 因此该区域振动幅度相对较大, 也加剧了 PSU 内部导线的磨损。

综上, 本次故障由于长期受到多种因素的共同作用, 使得 PSU 扬声器的蓝色音频线胶皮和编织网被机体框架(接耳)磨损, 当飞机出现振动时便可能使线束间歇性接地短路, 进而导致间歇性 PA 声音输出异常。
