## 关于发布民航华北地区管理局 航空安全预警警示(2023年第6期)的通知

# 航空安全预警警示

HBCAAC-SA-2022-6

**主题: 关于 B737MAX 飞机更换发动机润滑组件时确认花键轴套在位情况的风险警示**

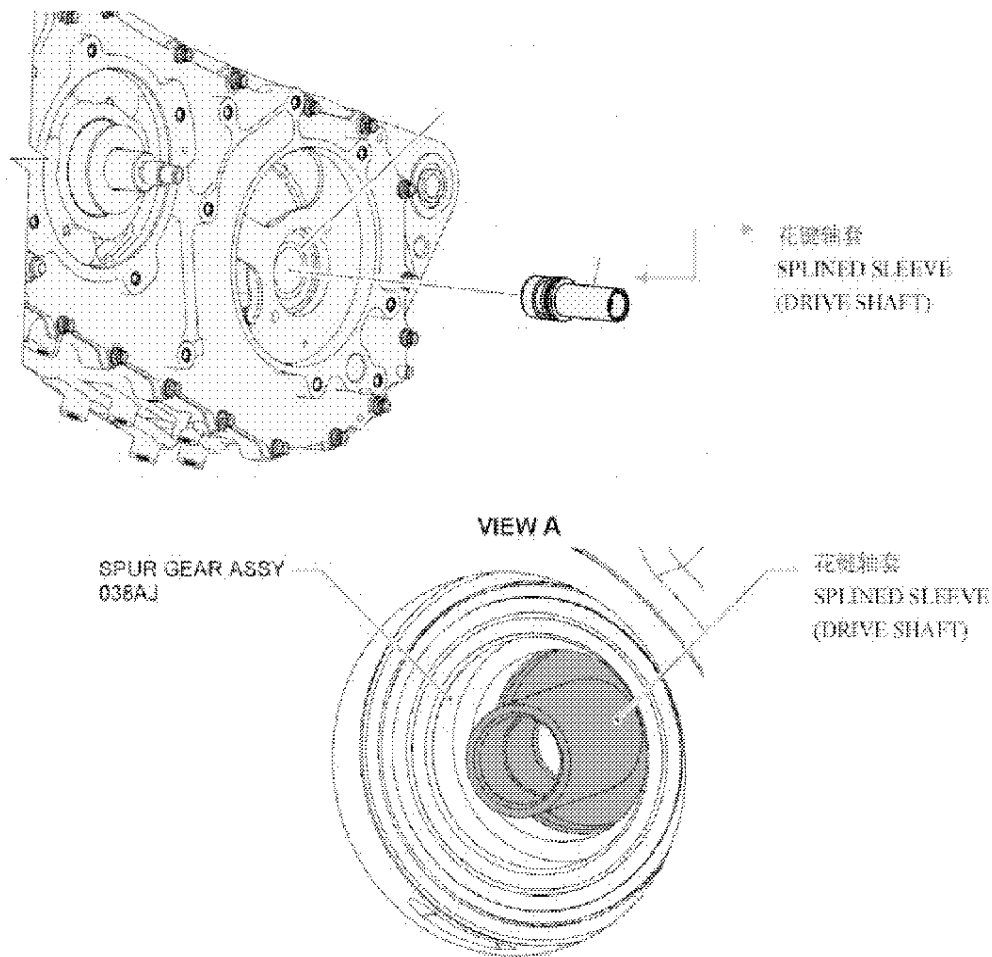
1.LEAP-1B 发动机附件齿轮箱与润滑组件之间设计有花键轴套连接,该花键轴套可以随着润滑组件拔出, LEAP-1A 发动机也是类似的结构设计(如图一、图二所示)。

图一 位于附件齿轮箱正齿轮轴上的连接花键轴套

1. 在执行 LEAP-1A/1B 发动机润滑组件拆卸/安装工作时，要关注附件齿轮箱与润滑组件之间的连接花键轴套可能随着润滑组件拔出的风险，采取措施确保在安装润滑组件时，该花键轴套正确在位。

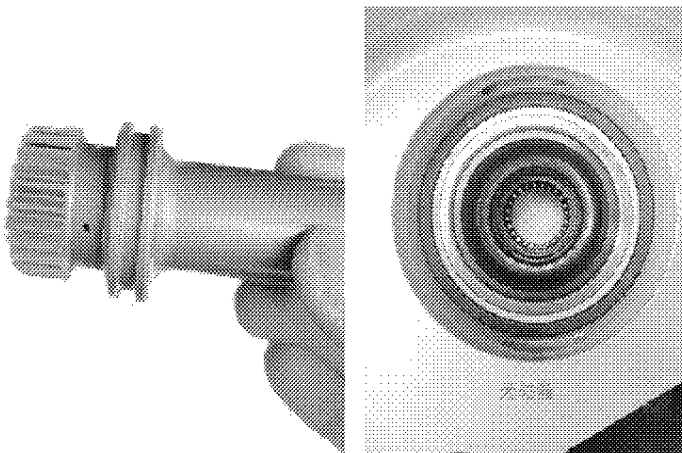
近期,某公司在执行波音 B737MAX 飞机慢车试车工作时,出现滑油压力低的告警信息,在后续排故过程中发现有关发动机附件齿轮箱花键轴套不在位。该飞机之前进行了发动机更换工作,发动机型号 LEAP-1B,相应发动机因缺少润滑组件,维修人员在试车前完成了润滑组件安装工作,飞机尚未放行。经调查了解,情况如下:

图二 花键轴套照片及未安装花键轴套的附件齿轮箱

4. 在进行慢车测试时，由于润滑组件缺少花键轴套连接，发动机无法建立滑油压力，发动机报警。

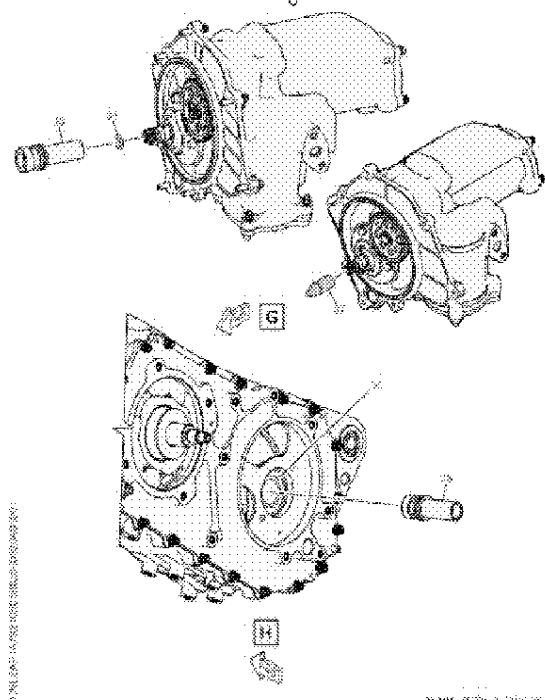
同时作为安装有 LEAP 系列发动机的飞机，空客公司 A320NEO 系列飞机维护手册中要求较为明确，同时配备了附

图。(如图五所示)

图五 A320NEO 系列相关章节的附图
