# 反推单侧滑套无法收上的处理 案例

新疆技术组：侯睿

# 故障描述

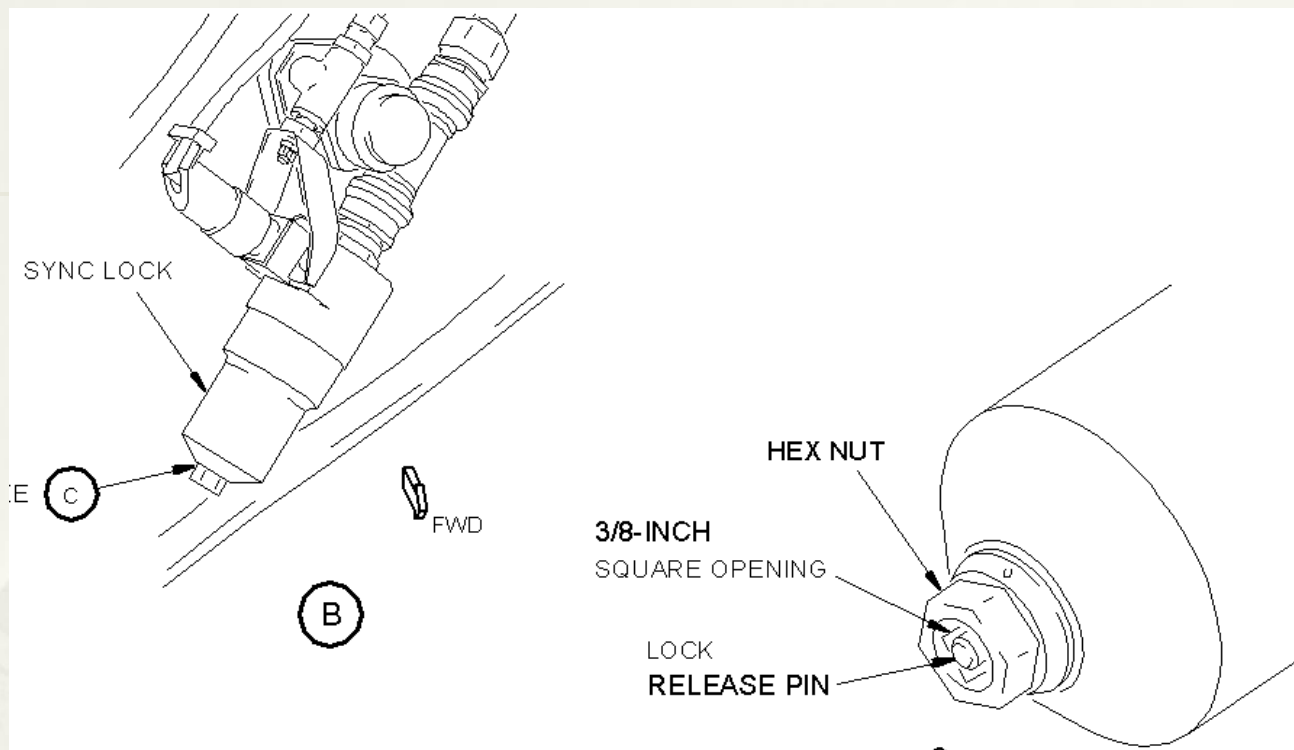
- 一：自检EAU查看故障信息，清除故障信息后进行反推收放，若正常，则按MEL锁反推放行飞机。
- 二：人工收放反推。需人工使用5/8的开口和3/8的转接头从反推同步锁处完成人工收放。具体如图：

在进行人工收放反推时需要注意转动同步锁的力不要超过50磅寸。

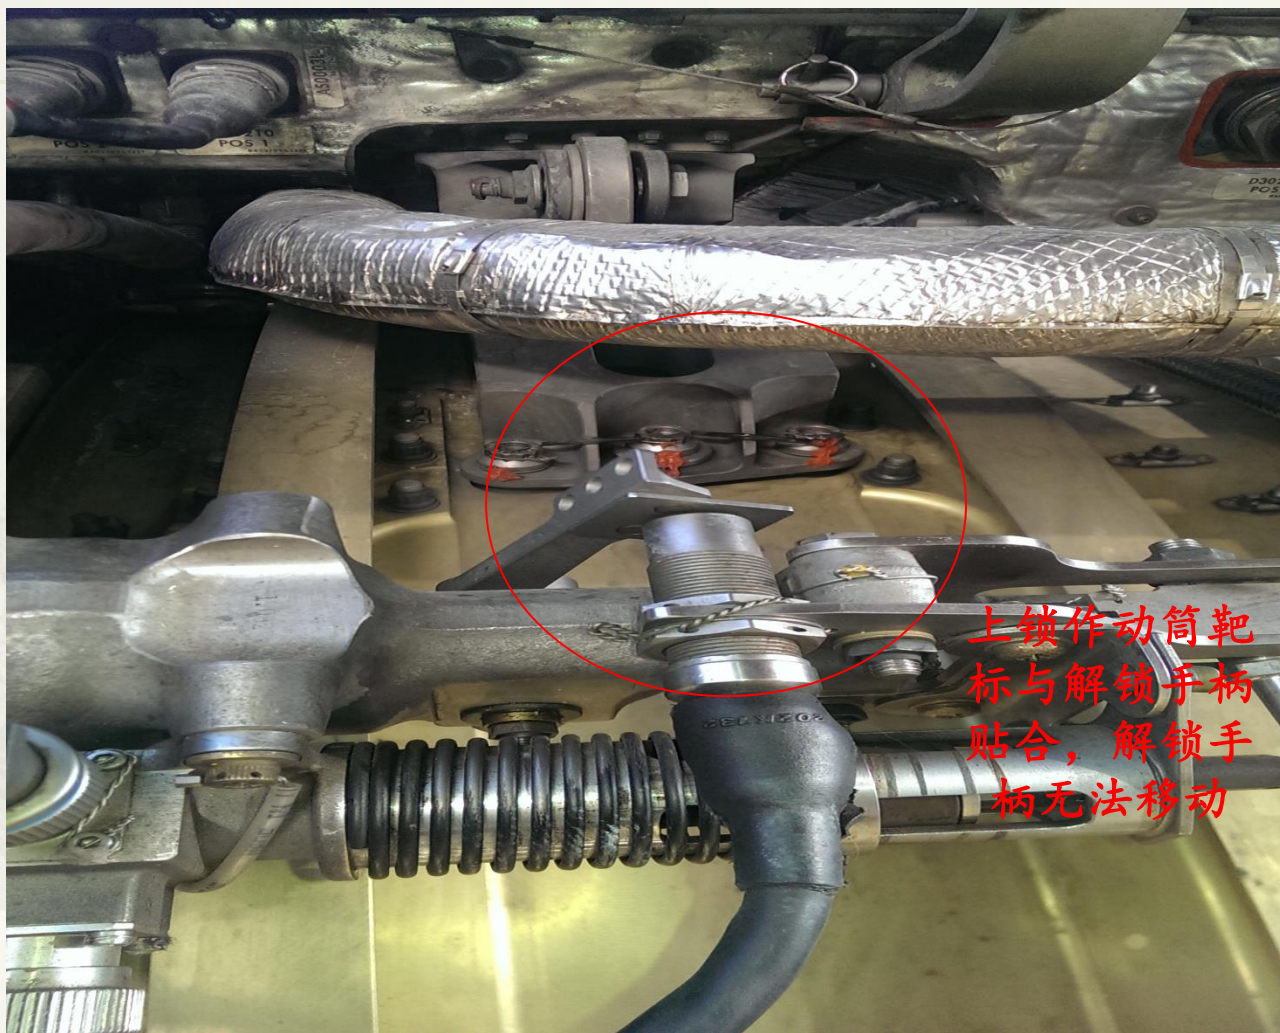
2. 检查上锁作动筒解锁手柄位置是否和靶标贴合，解锁手柄能否作动，如下图：

上锁作动筒靶  
标与解锁手柄  
贴合，解锁手  
柄无法移动

若反推滑轨与滑块正常，且出现了上锁作动筒靶标与手柄卡死的情况，那么我们就需要将排故重心放在上锁作动筒和同步锁上。

这时我们为了隔离故障可以将上锁作动筒与反推脱开，并且将上锁作动筒处的同步软轴脱开，对同步软轴与上锁作动筒的连接处和同步软轴本身进行详细检查。若正常，人工收放反推，若可以作动反推，那么就可以初步判断为上锁作动筒故障，若依然无法作动反推，此时则需要更换同步锁。

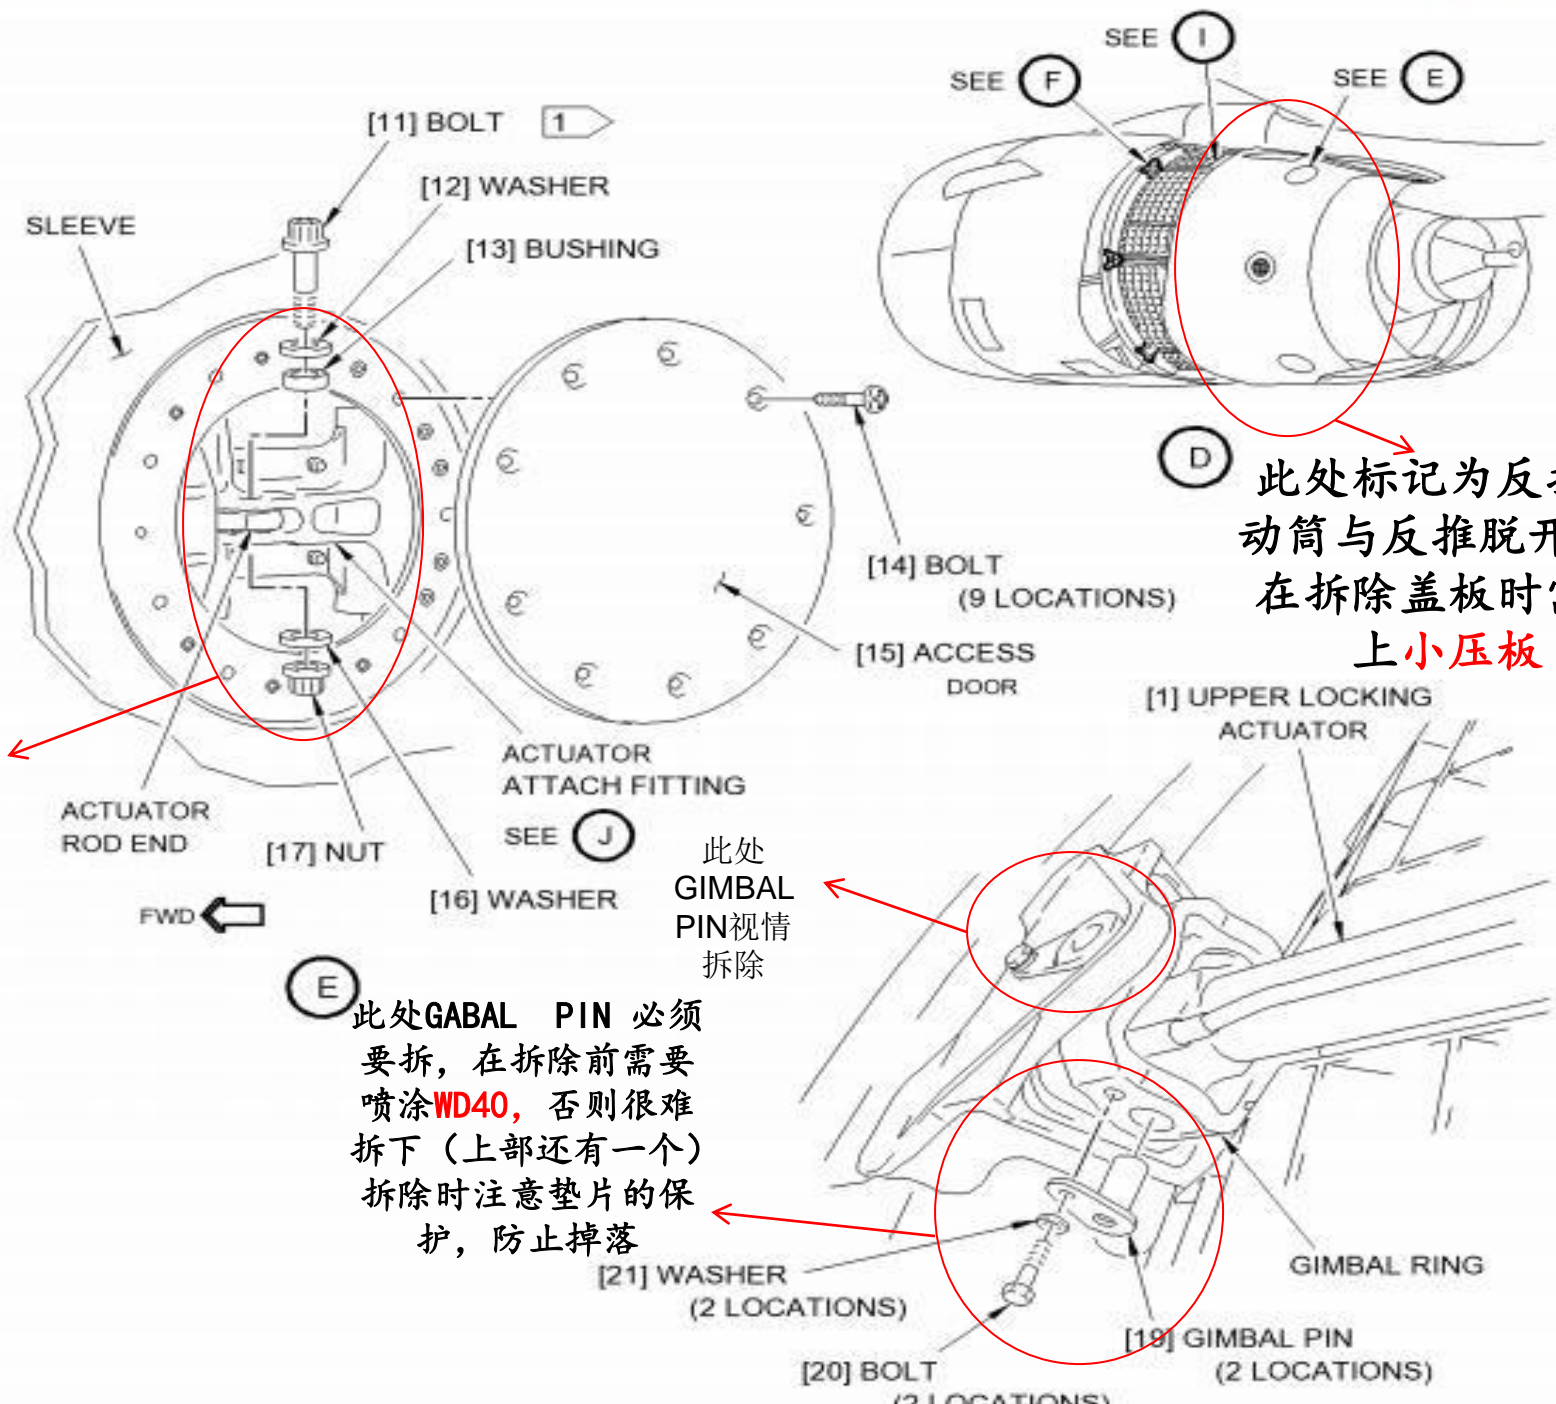
此处标记为反推作  
动筒与反推脱开处，  
在拆除盖板时需借  
上小压板

拆除此  
处垫片  
需要格  
外注意，  
防止衬  
套掉落。

此处  
GIMBAL  
PIN视情  
拆除

此处GABAL PIN 必须  
要拆，在拆除前需要  
喷涂WD40，否则很难  
拆下（上部还有一个）  
拆除时注意垫片的保  
护，防止掉落

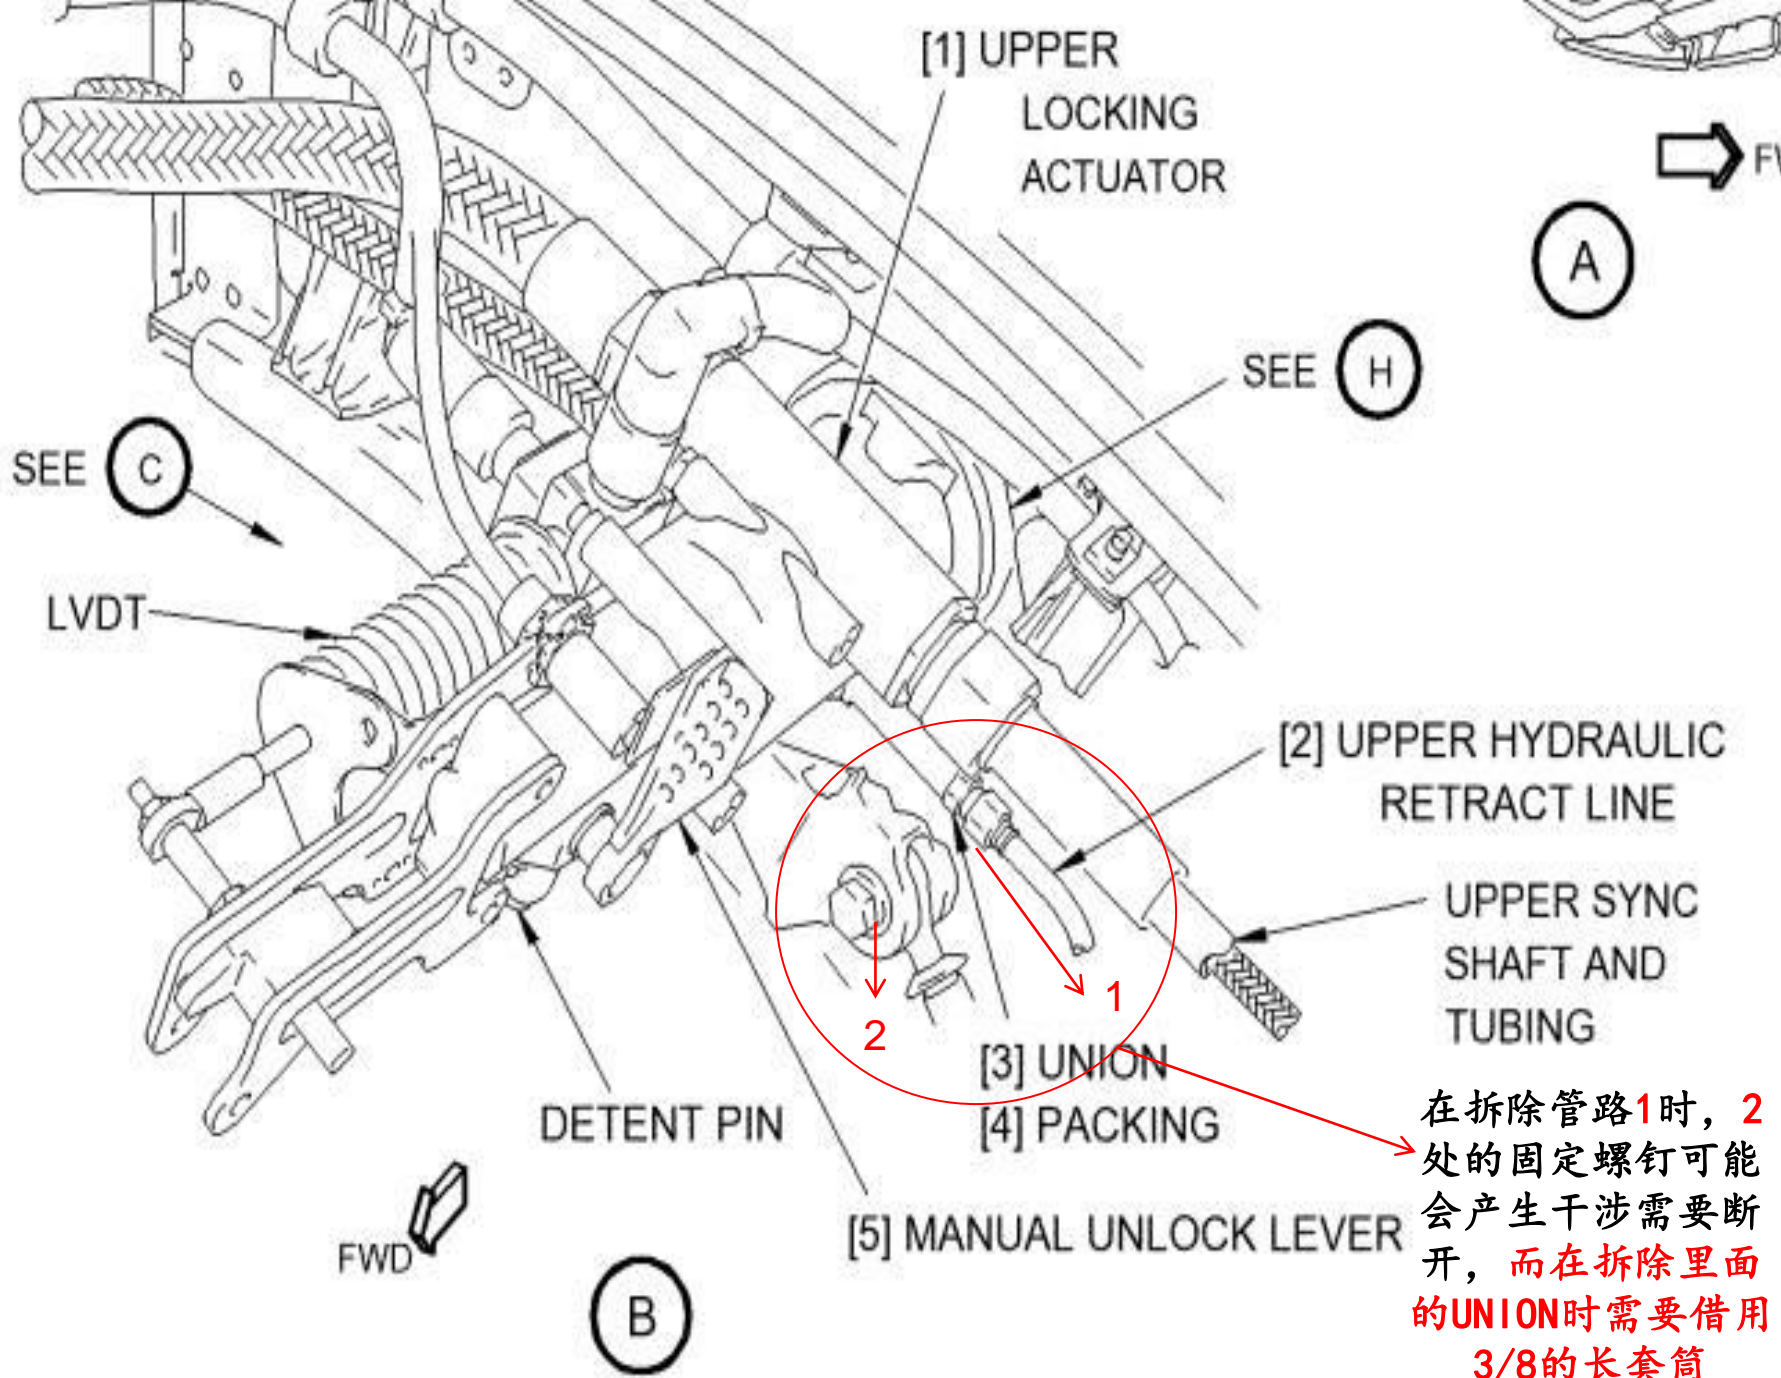
在拆除管路1时，2处的固定螺钉可能会产生干涉需要断开，而在拆除里面的UNION时需要借用3/8的长套筒
