HNAT 737 技术问题说明

提示单编号	撰写	审核	批准/日期
TIP737-2023-73-009	王伟、徐冬青	李鑫	曾晶/2023.11.22

标题 复位 SPCU 跳开关导致双发备用灯亮

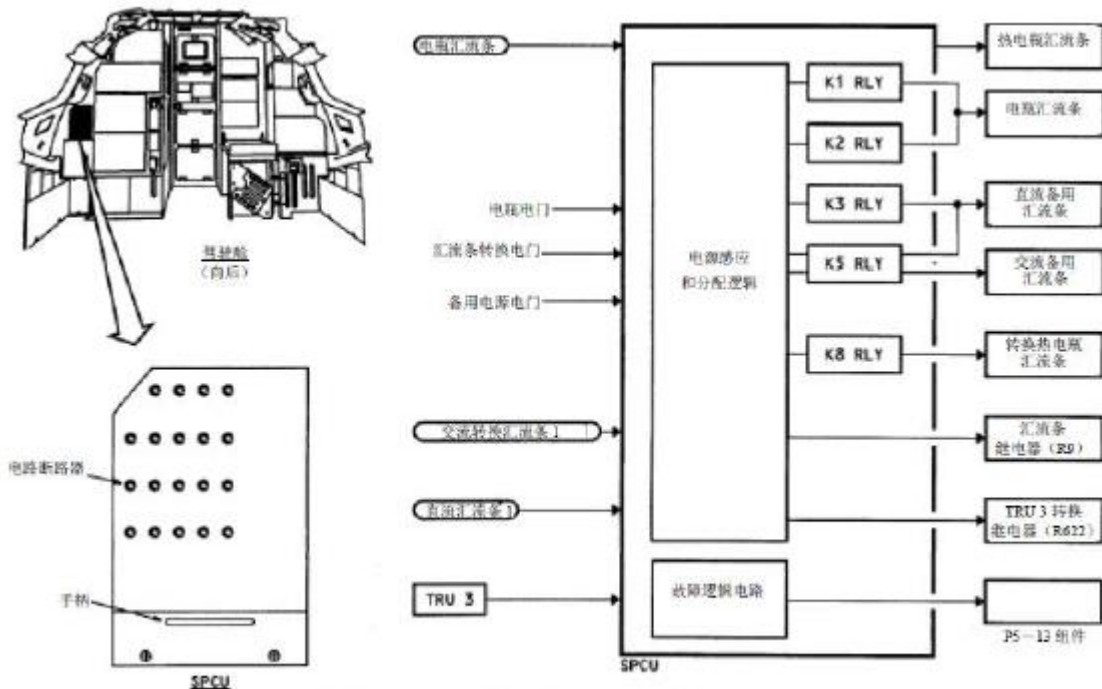
备用电源系统 — 备用电源控制组件 (SPCU)

SPCU 监控备用电源系统的故障，ELEC 灯亮同时 P13-5 面板记录相关故障信息。

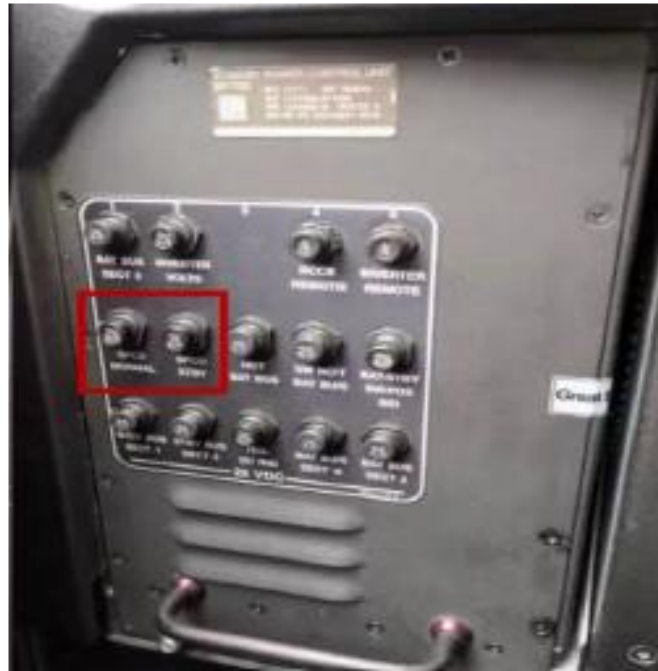
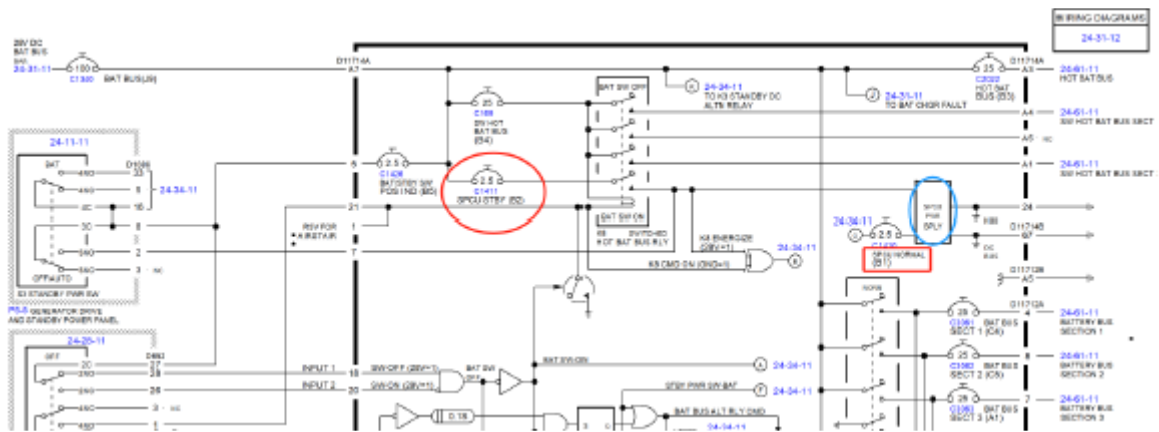
1, 此次复位的两个跳开关, 是位于计算机本体前面板上的 SPCU MORMAL 以及 SPCU STBY 跳开关, 通过查询 SSM24- 31-12 可知, 这两个跳开关是 SPCU 内部线路的跳开关:

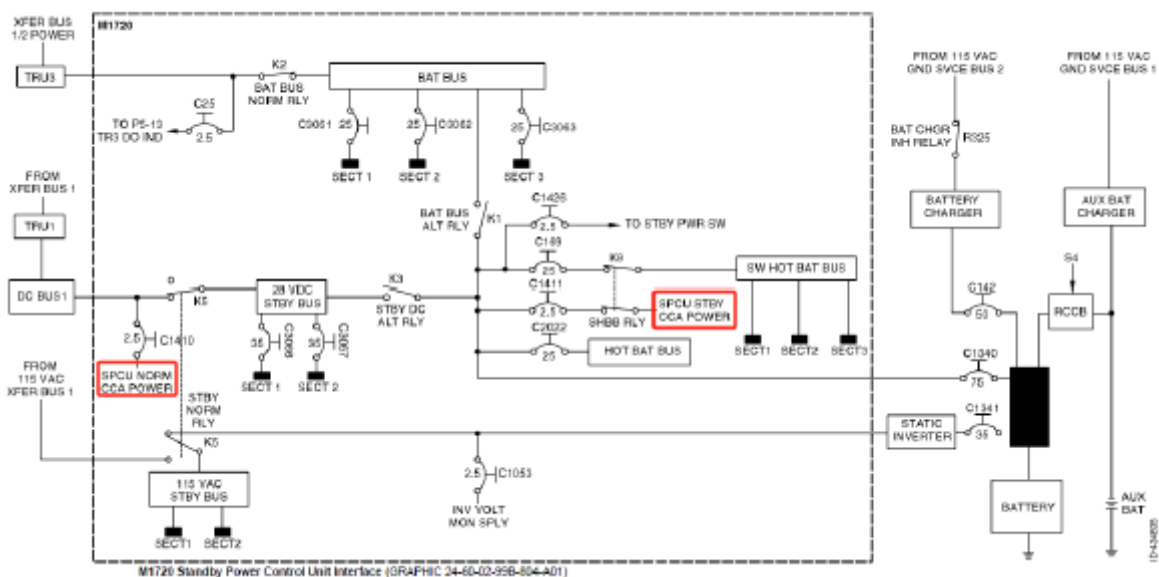
通过线路图可知, 上游的供电经过跳开关 C1411 SPCU STBY (B2) 以及 C1410 SPCU NORMAL (B1) 都是供到了 SPCU PWR SPLY 模块。

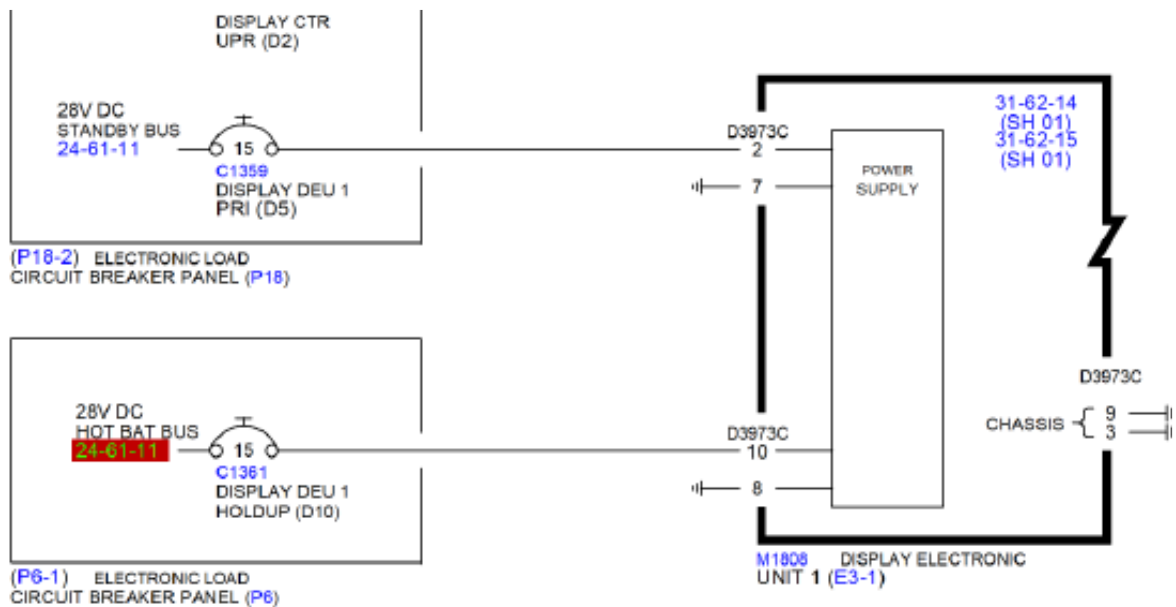
1) 73-31431 DEU 1 Data is Missing; 触发条件为 EEC 处于上电状态且探测到 DEU 更新速率或奇偶校验失效；DEU 供电方式如下：

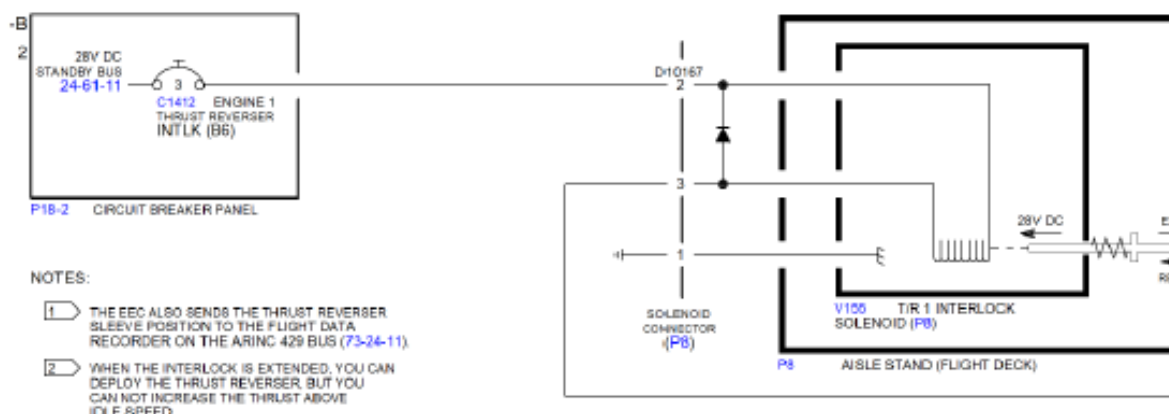
3) 78-31531 T/R Lever Interlock Voltage Input to the EEC is Out of Range; 触发条件为 EEC 处于上电状态，反推内锁电磁线圈电压低于 10V 且反推内锁继电器接通；反推内锁电磁线圈的供电如下：

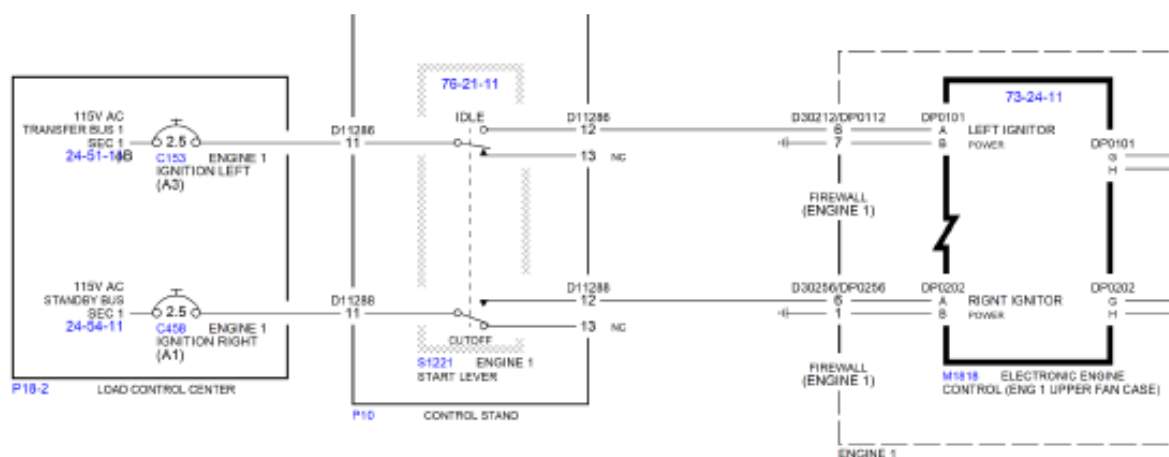
4) 74-30981 Airplane Input Voltage For The Right Exciter (IGN 2) Is Out of Range; 触发条件为 EEC 探测到右点火激励器电压低于 89V 或者高于 141V, 且启动手柄位于慢车位; 右点火激励器供电如下:

此 4 条故障指向的部件, 它们的供电有一个共同点都是备用电源, DC 或者 AC STBY BUS, 而这两种汇流条的供电是 SPCU 控制的:

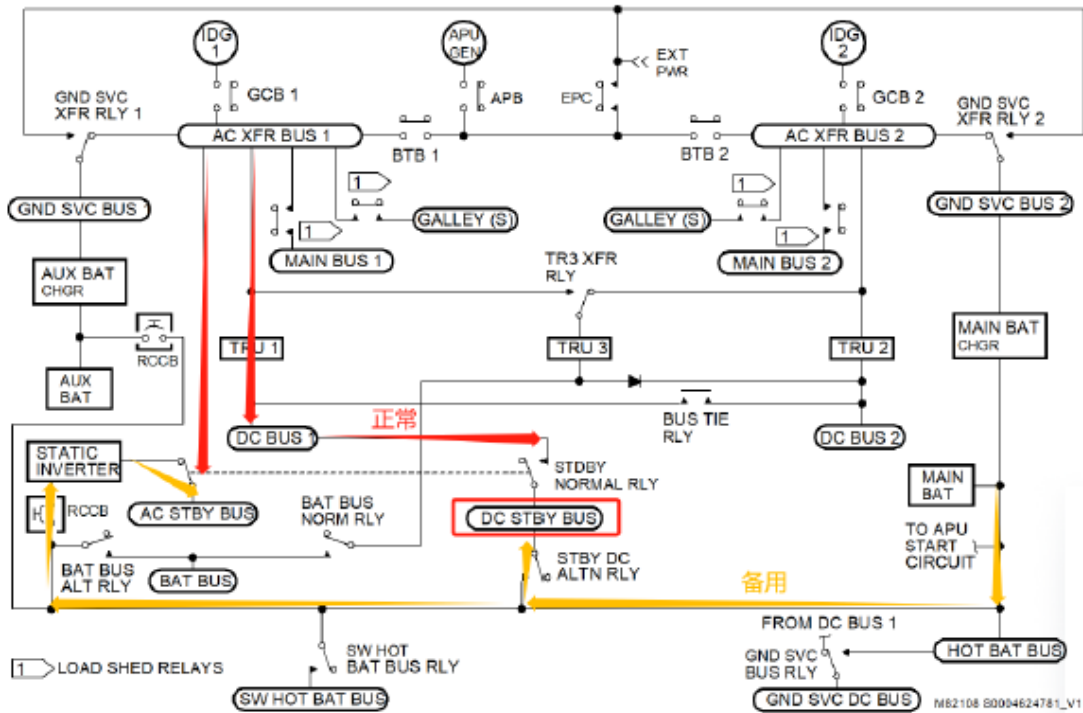
如上图所示，备用电源系统的转换，红色是正常供电路径，黄色是备用情况下供电路径，两者的切换就是 SPCU 通过控制备用正常继电器（K5）来实现的。

此次故障拔掉 SPCU 本体上的跳开关，使得 SPCU 内部的正常和备用 CCA 控制卡失效，进而 SPCU 内部的继电器转换控制失效，使得 AC/DC 备用汇流条掉电，汇流条上连接的用户短时掉电被 EEC 探测到，继而点亮发动机备用灯，自检 EEC 有相关的故障信息。

2、当发动机启动状态下，出现 ELEC 灯亮且自检有 SPCU 失效的信息时，可以先在电源面板尝试清除故障信息。

3、如果复位无效，关闭发动机后再次尝试清除信息。

4、如果故障依旧，再尝试拔 SPCU 跳开关进行深度复位。
