HNAT 737 技术问题说明

提示单编号	撰写	校对	批准/日期
TIP737-2023-28-006	王康业	冯爱华	曾晶/2023.11.05

标题 电瓶性能问题导致反复出现静变流机信息

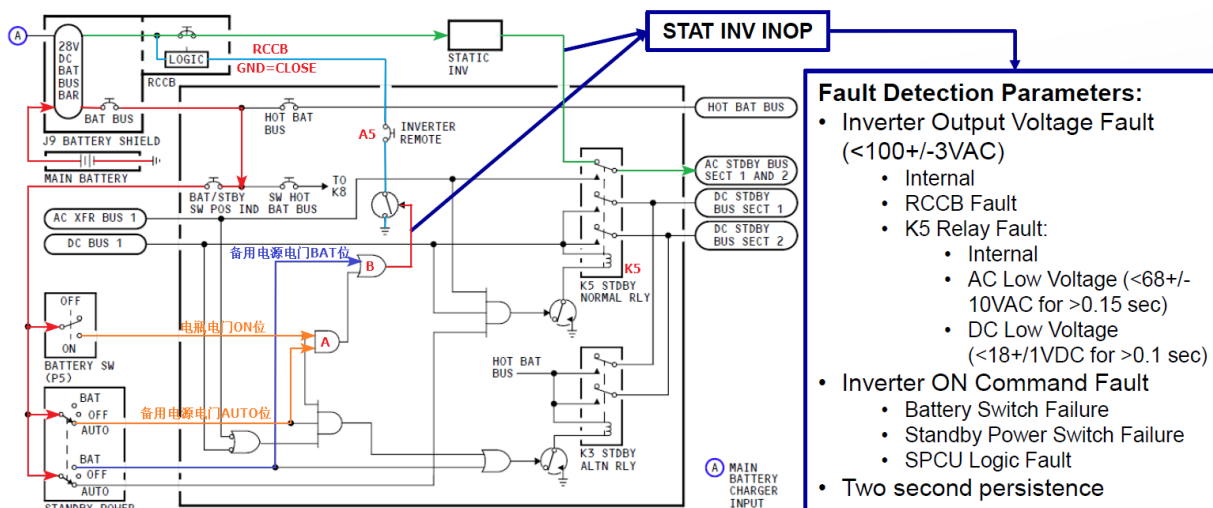
静变流机作为交流备用汇流条的备用电源 (将电瓶的 28VDC 转变为 115VAC)，当出现故障时会点亮 ELEC 灯。而 STAT INV INOP 故障信息的触发逻辑如下：静变流机的 RCCB 正常情况下处于断开状态，只有下图浅蓝色的逻辑电路获得地信号，RCCB 触点才会吸合，才能将电瓶的 28V DC 送到静变流机进行转化。SPCU 监控电瓶电门和备用电源电门的位置，以及交流和直流汇流条的情况。当满足条件时，通过

SPCU 内部的与门 A 和或门 B 使三极管接地，从而使得静变流机的 RCCB 获得地信号。在 RCCB 闭合后，若 P5-13 面板在 2 秒内探测到静变流机的输出电压 $<100 \pm 3V$ AC（电源品质不合格），则记录该信息。

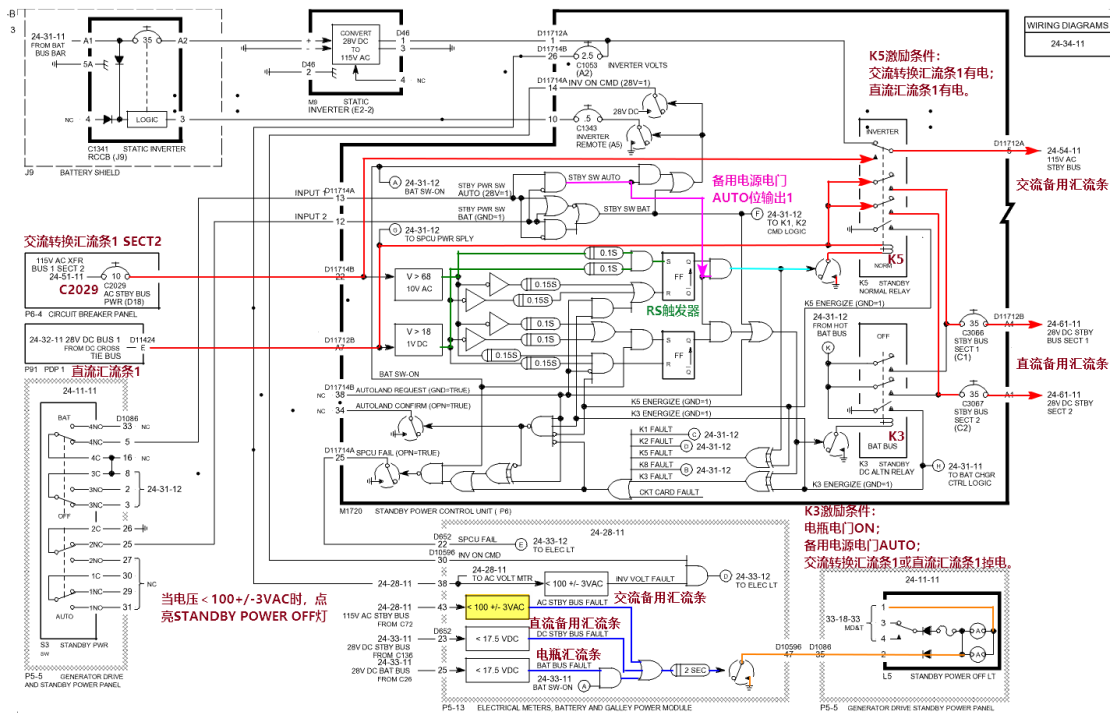
故障发生时，一直听到 SPCU 内部有咔哒声响，可以判断为是 SPCU 内的几个继电器（K1、K2、K3、K5、K8）来回作动的声音。而 SPCU 内部继电器的作动，一定是探测到了直流和交流汇流条存在故障，对电源重新分配的一个过程。而靠电瓶启动 APU 时，飞机尚未通电，AC XFR BUS 和 DC BUS 还没有电，正常 SPCU 内不应该会有触点来回转换的情况，假如这时 K5 继电器触点来回转换，就会导致 P5-13 探测到的 INV 输出的电源品质异常的情况。

因此故障源更倾向于 SPCU 本身，或供电上游——电瓶/备用电源电门的位置信号或者电瓶本身输出电压不行，而不是静变流机，因为 INV 故障并不影响 SPCU 内部的继电器吸合。

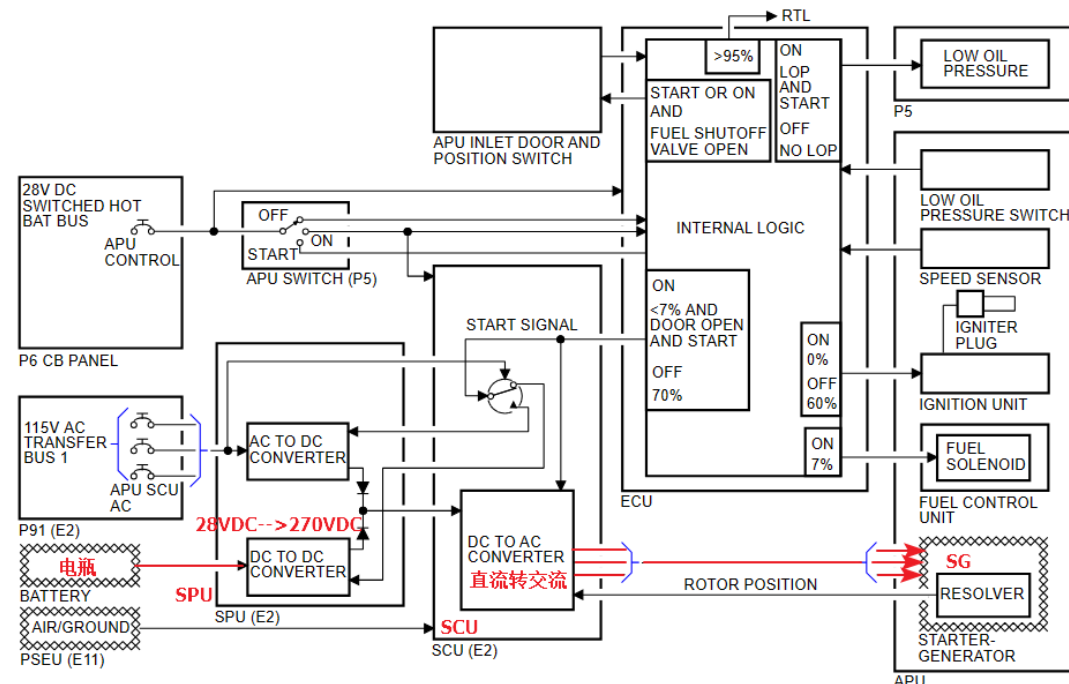
外一个故障现象：APU 启动不成功，SG 转速不上升。用电瓶启动 APU 是靠 SPU 将电瓶的 28VDC 转换成 270VDC（当电瓶电压低于 18VDC 时，无法启动），再通过 SCU 将直流转交流供给 APU SG 启动。所以，故障源要么是 SG 本身故障，要么就是从电瓶过来供给到 SG 的电源不行。

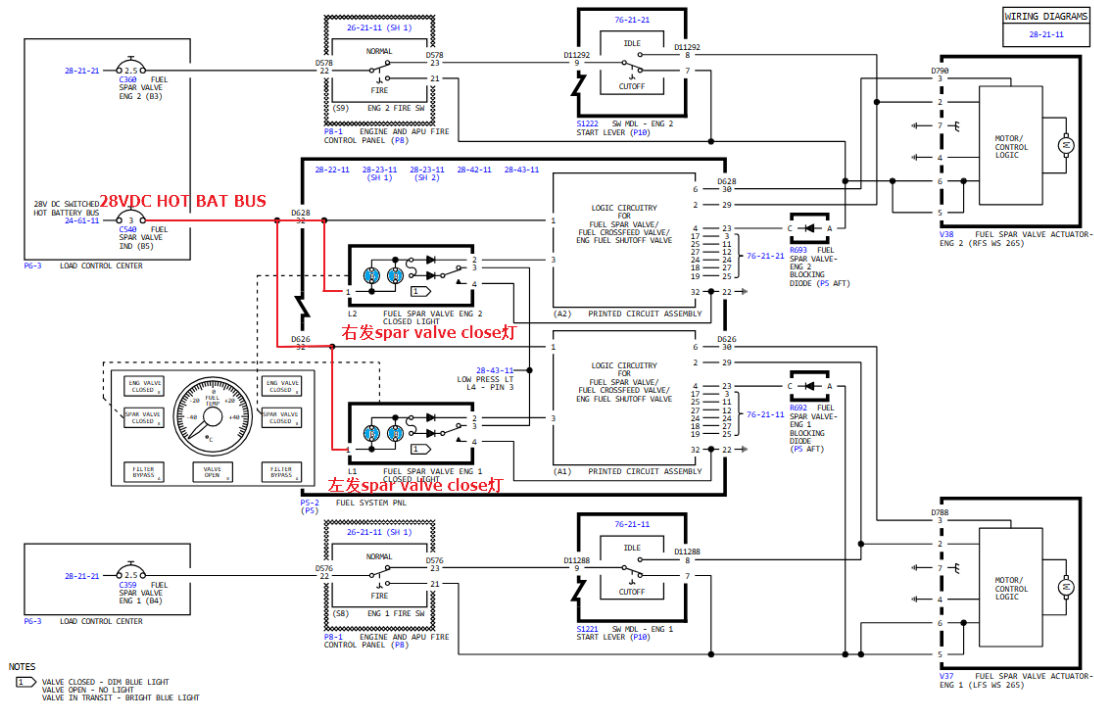
除此之外，还有一个较为显性的故障现象：双发 SPAR VALVE CLOSE 灯闪烁。根据 SSM28-21-11，

双发的翼梁活门的供电均来自热电瓶汇流条。该指示灯在地面未启动发动机时处于暗亮状态，当手柄和活门位置不一致时明亮，导致两个灯同时闪烁的可能原因只能是上游的供电（HOT BAT BUS）出现了异常：

将上述 3 个故障现象的故障源取交集，不难发现故障指向电瓶本身。在故障验证中也发现了电瓶电压下降较快，并完成了更换，更换后故障再未出现。检查中还发现 C1340 跳开关存在松动，是一个缺陷，但并不是本次故障的原因。

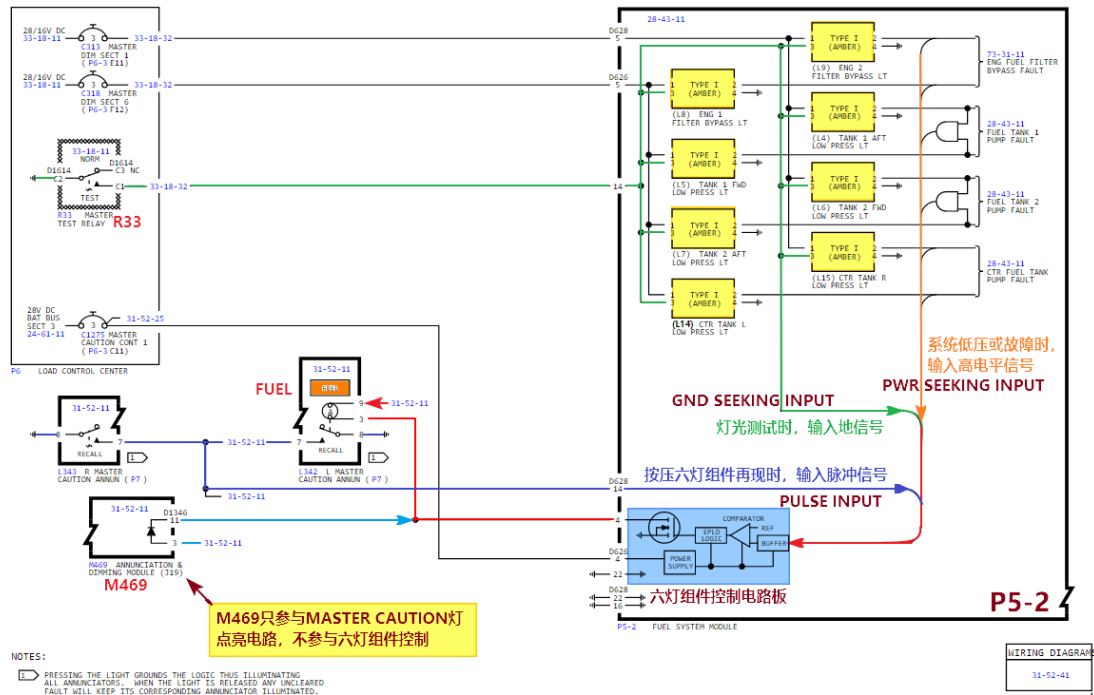
下面以 FUEL 灯为例分析（其它灯类似）：六灯组件内的各个指示灯控制逻辑在对应系统面板的 EPLD

集成电路板内，电路板又分为 4 个模块（供电模块、输入模块、逻辑模块、输出模块）。下图使用三种颜色（蓝色、绿色、橙色）来区分几种点亮 FUEL 灯的输入控制线路：灯光测试时，通过 R33 给面板内的电路板提供 GND SEEKING INPUT 信号；当系统存在故障时，给电路板提供 PWR SEEKING INPUT 信号；当按压再现时，给电路板提供 PULSE INPUT 信号。

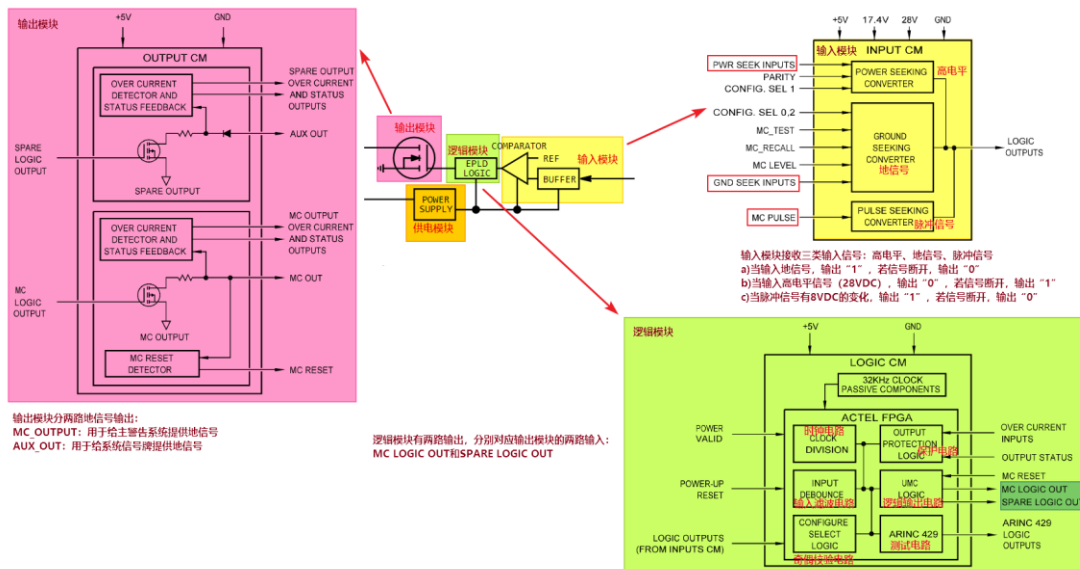
当按压六灯组件时，再现这一动作，相当于给输入模块发送 PULSE INPUT 信号。动作结束后，EPLD 逻辑模块将综合各个输入信号，通过输出模块给 MASTER CAUTION 和六灯组件提供地信号，从而点亮 FUEL 灯。

最终，该故障现象也在更换两侧的六灯组件后消失。
