关于 737MAX 飞机更换电瓶的维护提示

编号	编写人	审核人	日期
KMYS-2023-26	朱红洲	朱红洲	2023-11-21

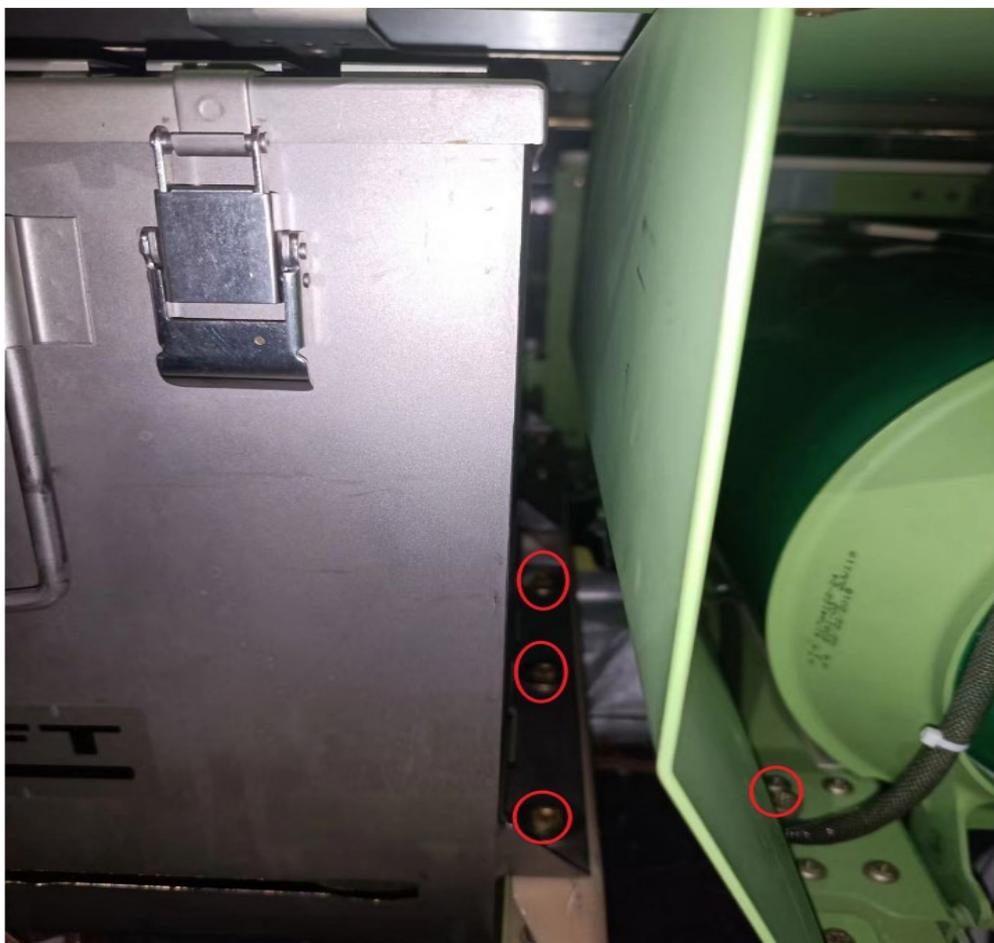
近期更换某 737MAX 飞机电瓶时发现，电瓶靠近氧气瓶的一端空间较窄（相对 737NG），需要将氧气瓶防护罩拆下（拆防护罩时还需要拆氧气瓶），为提升工作效率，特编写此提示。

1、电瓶与氧气瓶靠近的一端空间较窄，且电瓶上方也无空间。

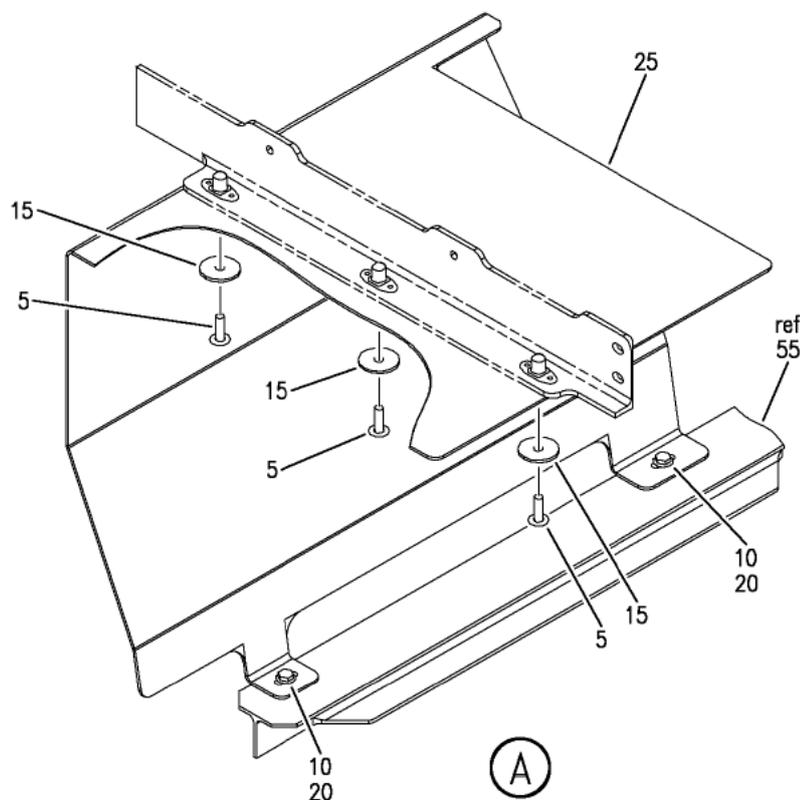
2、依据 AMM12-15-21 拆掉氧气瓶，并依据 IPC35-12-52-10 拆掉防护罩后才能接近拆除电瓶的螺钉螺栓。

3、依据 AMM24-31-11 更换电瓶后，依据 IPC35-12-52-10 安装防护罩，依据 AMM12-15-21 氧气瓶，依据 AMM35-12-11 安装调节器，依据 AMM35-12-00 执行渗漏测试。

4、更换电瓶属自检工作，但安装氧气瓶上的管路和接头及渗漏测试属互检工作，因此在工作准备时需要准备拆装氧气瓶的工卡、工具、一次 JHA（高风险部件）、二次 JHA（视情）、互检人员等。
