# HNAT 737 技术问题说明

提示单编号	撰写	修改	批准/日期
TIP737-2024-30-007	马沛/李扬	王康业	曾晶/2024.01.16

## 标题 737 地面使用大翼防冰时活门灯交替明暗亮

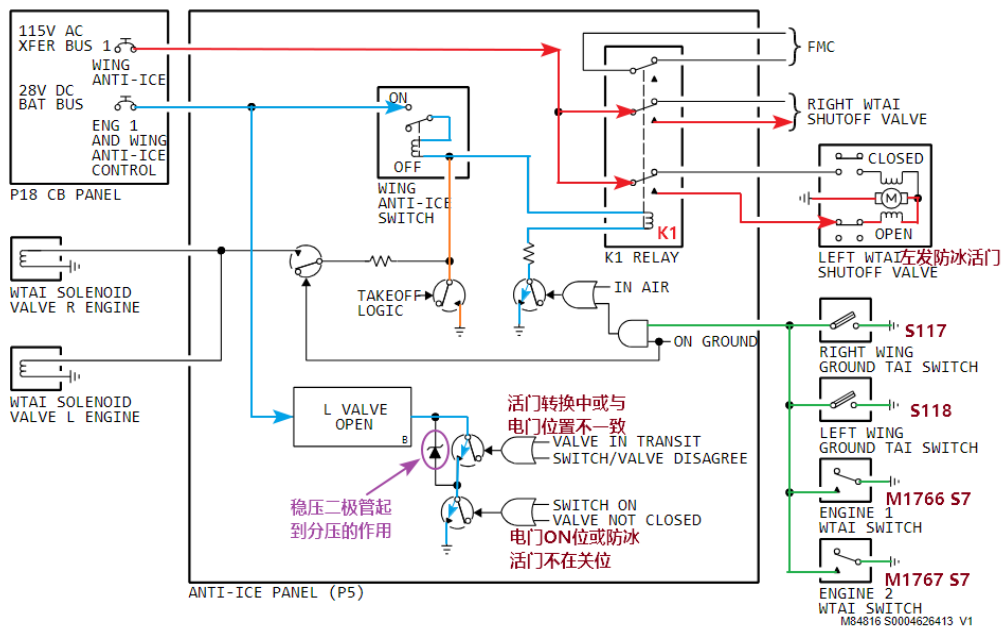
大翼防冰活门的控制逻辑如下图所示，其开关与否主要受两级控制，开关电门和K1继电器：

当飞机在地面接通大翼防冰电门后，若双发油门杆解算器角度 (TRA) < 60° 且管道温度 < 125°C 时，K1继电器将通电激励吸合，进而双发防冰活门的OPEN线圈获得115VAC使得防冰活门打开。

当任一TRA > 60° (为了减少发动机引气负载，节省爬升推力) 或管道温度 > 125°C 时，K1继电器断电，进而双发防冰活门的CLOSE线圈获得115VAC使得防冰活门关闭。
