HNAT 737 技术问题说明

提示单编号	撰写	校对	批准/日期
TIP737-2024-52-009	王康业	冯爱华	曾晶/2024.01.11

标题 门偏斜导致的货舱门间歇性指示故障

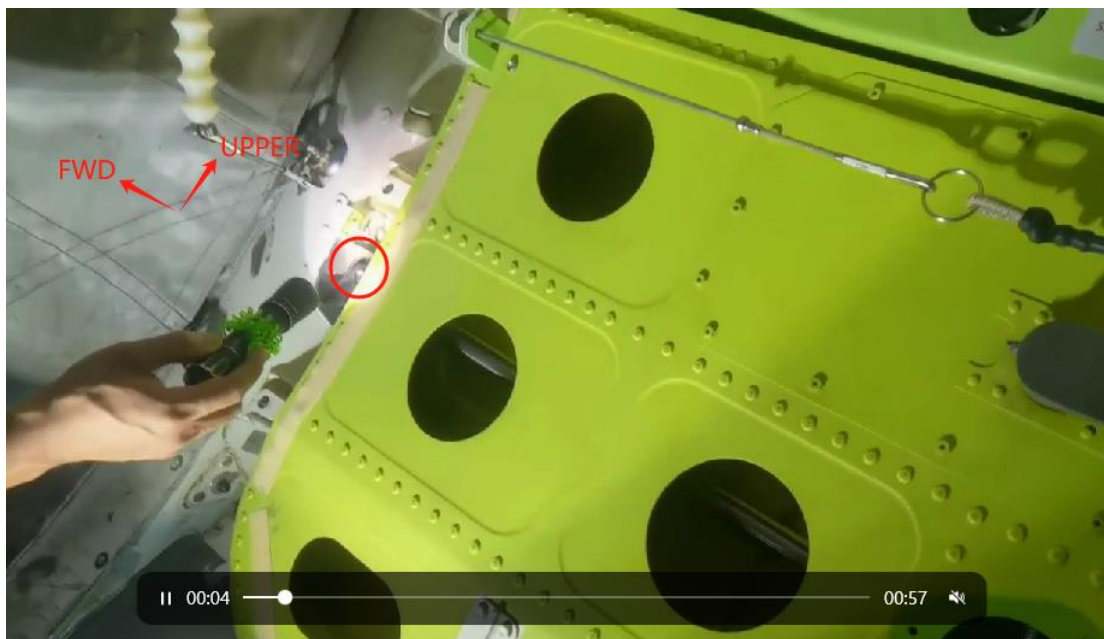
由于故障并不稳定出现，符合线路磨损导致指示问题的特征。所以一开始的排故思路都重点放在了线路隔离上，尝试了多种跨接线路的方式隔离 PSEU 到 S961 之间线路，但故障依旧间歇性出现。由于该故障始终在空中出现，因此后续地面排故中尝试了在货舱门内部，在门边缘处用力踩压的方式来模拟空中增压的状态。进而发现在额外推力的作用下，前面的滚轮有较大幅度的往外脱出方向运动。

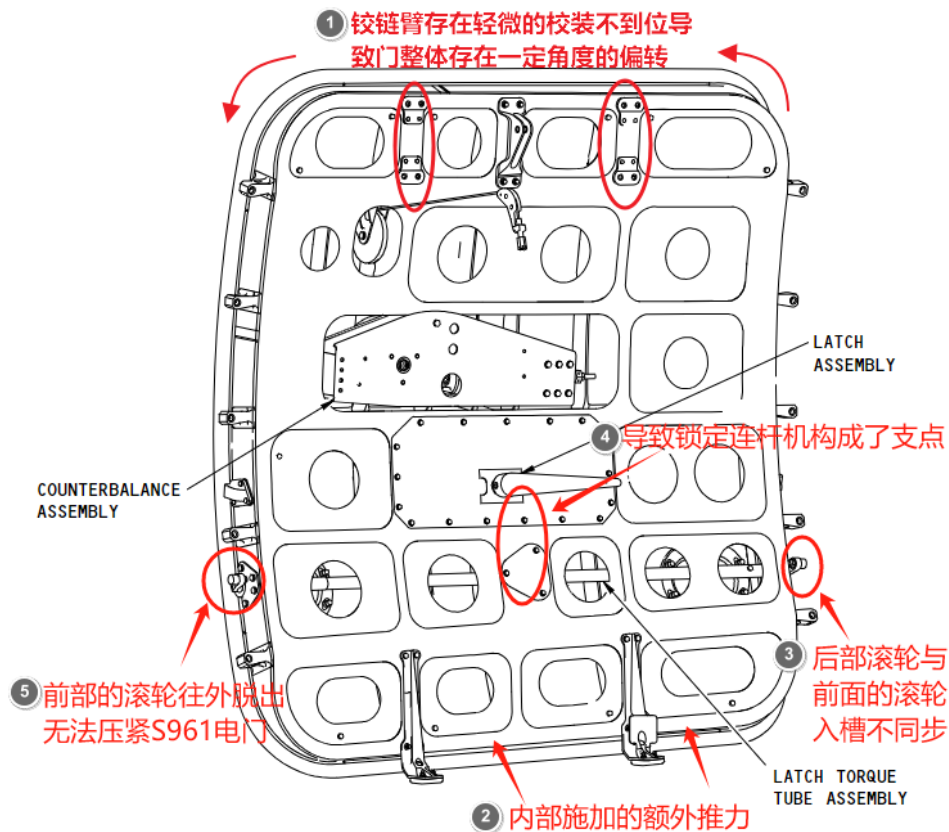
通常，在货舱门关好后，滚轮过了锁槽的过中位后，在手柄回位弹簧的弹力作用下会保持锁定状态。机队历史上曾出现过回位弹簧（PN：69-76131-2）疲劳断裂后导致在着陆的过程中，滚轮受冲击振动的影响从锁槽中偏离过中位置的案例。但在本案例中，回位弹簧坚持未见异常，滚轮在内部额外推力的作用下脱出，从机械传动力的分析上，是由于门的轻微校装不当导致的。受力分析如下图所示：

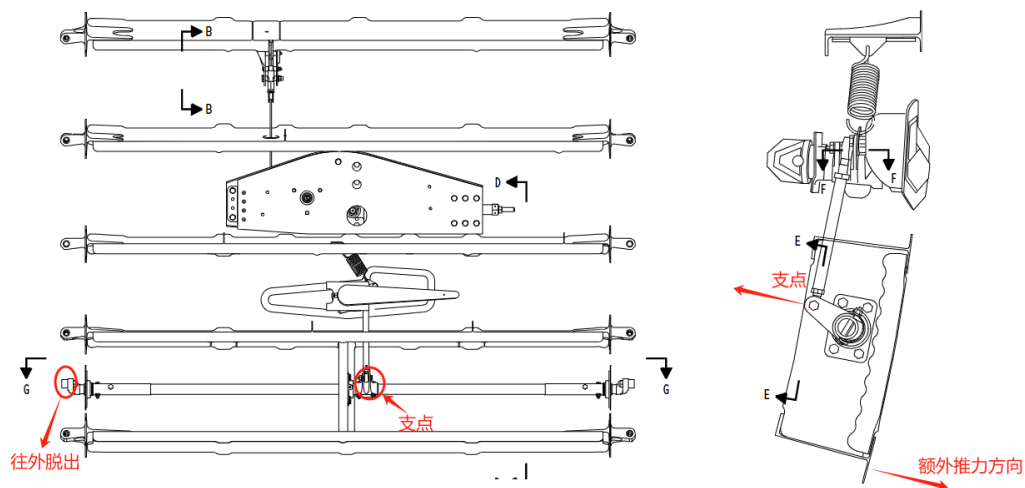
由于门存在轻微的校装不当，导致门整体往逆时针方向上有一定角度的偏转，从而使得前后滚轮无法完全同步进入锁槽内（后部滚轮先一步进入锁槽内，与锁槽底部贴合得更紧）。当空中增压或在地面施加额外推力时，控制连杆机构反而成了一个受力支点，使得前部的滚轮往外脱出，进而导致 S961 电门弹开，点亮后货舱门指示灯。

AHM 监控有 PSEU AFT CARGO DOOR SWITCH IS OPEN DURING FLIGHT 信息，落地后检查有维护信息：52-72002，完成 Replacement Test 测试正常。按照 AMM 52-31-00-200-801 完成货舱门检查，多次开关货舱门，核实门开关正常，无卡阻力大或者关不到位的情况。检查 S961 电门伸出长度符合手册要求。测量 S961(term NO)-D10986(PIN56)电阻：1.6Ω，S961(term C)-地：0.2Ω。完成 S961 电门到 PSEU 之间的线路检查：S961 至 PSEU 之间线路通路阻值为 2.5Ω，对地绝缘阻值无穷大。更换 S961 电门故障依旧，更换 PSEU 故障依旧，更换 PSEU 到 S961 之间的导线，故障依旧。进一步检查发现，在后货舱门内部推货舱门时，手柄会往开的方向转一个比较大的幅度，前凸轮也会跟着往脱出的方向转动一个比较大的幅度。同时发现后货舱门的部分 STOP PIN 间隙较大，参考 AMM 52-31-00-820-801 调节铰链臂和止动钉后，故障排除。

此次故障是因为增压状态下，滚轮出现了位移导致的一种接近于真实的间隙性门警告。由于舱门校装问题导致的货舱门指示警告在机队历史中尚属首次，而由于故障间歇性出现，且 MAX 飞机交付时间并不算长（长期处于封存状态），也未执行过相关货舱门校装的工作，相对处于与初始交付无异的状态，所以前期排故以隔离线路为主，同时寻求 GCAM 支援、旺季飞机难停场导致整个排故周期较长。当前的工程措施为每 16000FH 检查货舱门的各个位置的间隙，并按需调节。
