HNAT 737 技术问题说明

提示单编号	撰写	校对	批准/日期
TIP737-2022-79-002	张桃	赵斌	曾晶/2024.2.5

标题 关于 737NG 和 MAX 发动机关车后尾喷内出现烛火的说明

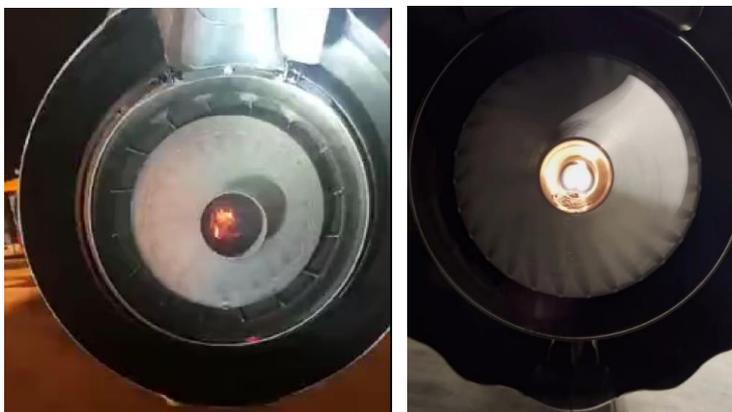
737NG 和 MAX 机队偶有出现尾喷管出现烛火现象，3 约 0-40 秒后消失，机上无警告和故障信息，计算油耗正常，地面检查无漏油。针对尾喷烛火现象，结合厂家资料分析是由于发动机低转速情况下，滑油逃逸聚集滴落在尾锥内部，在一定的温度和油气比条件下被点燃导致的，由于尾喷区域为包容耐热设计，因此不存在安全问题。仅需机组根据检查单完成冷转将烛火吹灭。

当发生烛火现象的时候，从机组处置而言，NG 和 MAX 基本一致，仅需要采用冷转发动机的方式，将其吹灭。

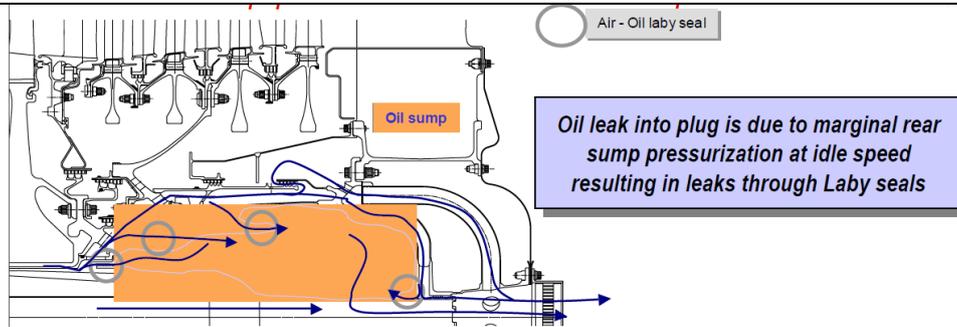
机队关车时发生最多的情况是中央通气管滑油气渗漏被点着形成烛火，如下图所示，由于发动机滑油封严需要借助气体压力，转速越高压力越大，封严效果越好，当发动机低转速下会有少量滑油逃逸聚集滴落在尾锥内部，如果发动机冷却不足，在各种条件（温度高于滑油闪点、滑油蒸汽和空气混合浓度达到一定比例）都满足的情况下会导致滑油点燃形成烛火，此类烛火不会对发动机造成损伤，不影响安全。

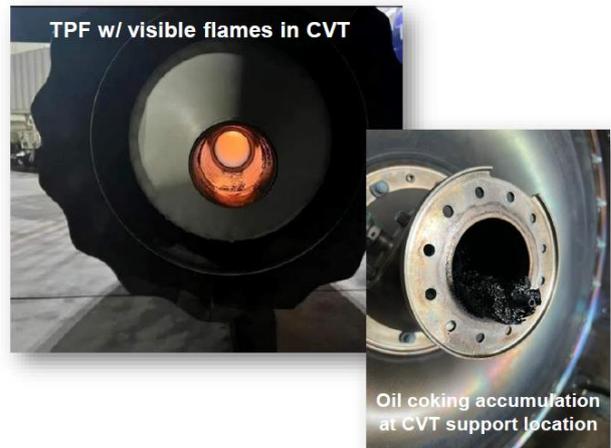
LEAP-1B Tail Pipe Fire in CVT

LEAP-1B exhaust plug is a dry cavity

- CVT Extension (CVTE) between CVT support and rear of exhaust plug

- 5 cases reported of TPF in CVT since EIS
 - No correlation with engine oil type or ETSN/ECSN
 - 4,000 – 8,000 ETSN / 1,200 – 3,300 ECSN

- Suspected root cause (to be consolidated in 2024)
 - Oil in the CVT from the A-sump air/oil system travelling through CVT/CVTE
 - Under certain conditions, oil can degrade around CVT support location and self-ignite
 - Oil puddling and coking at CVT support location reported in some cases
