# HNAT 737 技术问题说明

| 提示单编号 | 撰写 | 校对 | 批准/日期 |
|---|---|---|---|
| TIP737-2024-73-001 | 张桃 | 符方洲 | 曾晶/2024.2.5 |

## 标题 关于 737NG 飞机 PS3 信号管结冰导致发动机加速慢的说明

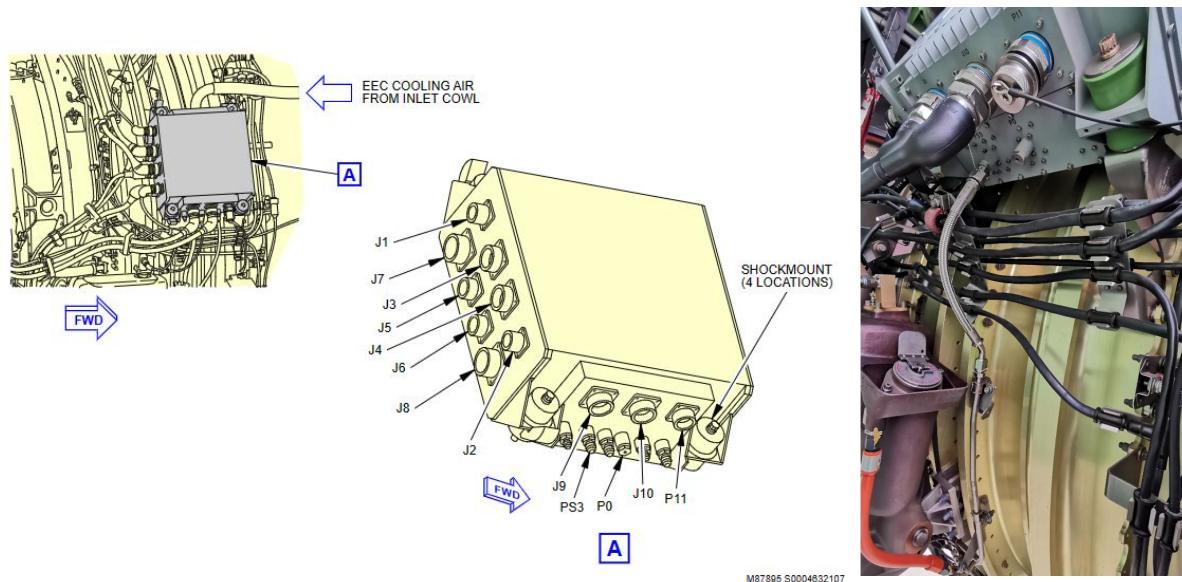
PS3 信号管由硬管和软管组成，硬管连接在高压压气机出口处，接收高压压气机出口静压，软管则连接在 EEC 本体上。PS3 压力信号在 EEC 内部分为两路，一路给 A 通道，一路给 B 通道。EEC 使用 PS3 压力来防止高压压气机失速、喘振，确保引气压力在最小允许值以上。当引气压力低于最小值，EEC 提高最低慢车转速。如果压气机接近失速，EEC 控制 VSV、VBV 和 TBV 来保护压气机。通过 PS3 信号管传过来的压力，EEC 可以计算下一步进入燃烧室的进气量，从而调节 HMU 中的 FMV 开度使得发动机燃烧室的油气比改变，进而改变发动机转速。

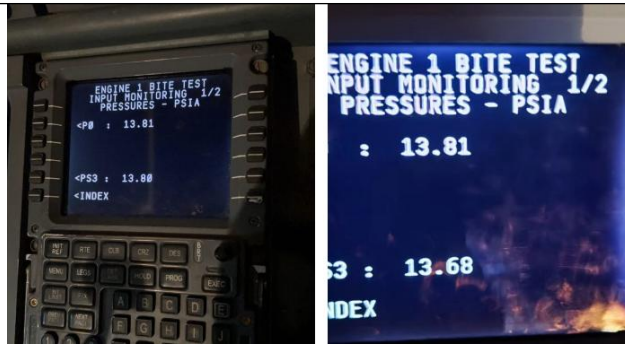
#### 2. 译码数据

近期机队中出现 1 起滑跑中左发加速慢机组中断起飞的事件，地面自检 EEC 有 PS3 信号不一致和信号超限信息，检查左发 PS3 信号管有水汽，完成吹除后试车测试正常，分析是由于寒冷天气情况下 PS3 信号管结冰导致，特对该问题做一说明。

核实机组按压 TOGA 前，左右发 N1 基本一致，但左发 PS3 信号开始比右发 PS3 信号低，左发 60，右发 102；按压 TOGA 后，左发 N1 上升偏慢，在左发 N1 48 时，右发 N1 78，左发 PS3 压力 88，右发 PS3 压力 324。

3. 编写机组提示针对冬季 PS3 信号管结冰导致发动机加速慢的问题，提示机组冬季航前启动后延长慢车运转时间。

结合系统原理和厂家经验，针对寒冷天气情况下 PS3 信号管结冰导致发动机加速慢的情况，当前通过定期的吹除来减少管路内结冰的情况发生，同时采取提升措施及时发现结冰的情况并进行处置。为进一步减少对于运行的影响，当机组执行当天第一段航班且外界温度低于 0℃时，注意和机组做好沟通，当发动机启动好并慢车运转至少 5 分钟后再执行航班，以缓解管路结冰的情况。
