# HNAT 737 技术问题说明

提示单编号	撰写	校对	批准/日期
TIP737-2024-73-001	张桃	符方洲	曾晶/2024.2.5

## 标题 关于 737NG 飞机 PS3 信号管结冰导致发动机加速慢的说明

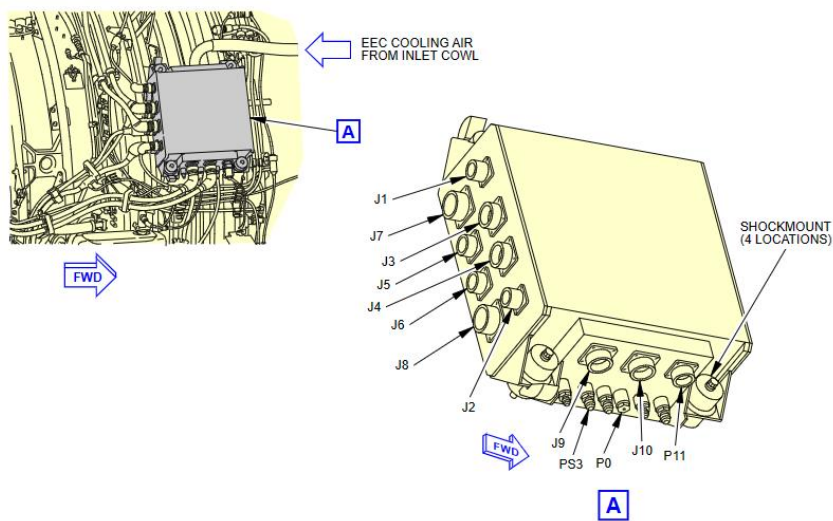
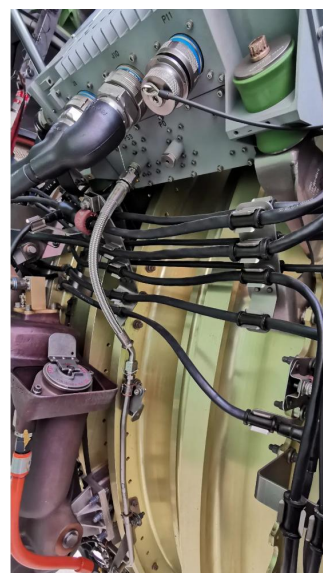
PS3 信号管由硬管和软管组成，硬管连接在高压压气机出口处，接收高压压气机出口静压，软管则连接在 EEC 本体上。PS3 压力信号在 EEC 内部分为两路，一路给 A 通道，一路给 B 通道。EEC 使用 PS3 压力来防止高压压气机失速、喘振，确保引气压力在最小允许值以上。当引气压力低于最小值，EEC 提高最低慢车转速。如果压气机接近失速，EEC 控制 VSV、VBV 和 TBV 来保护压气机。通过 PS3 信号管传过来的压力，EEC 可以计算下一步进入燃烧室的进气量，从而调节 HMU 中的 FMV 开度使得发动机燃烧室的油气比改变，进而改变发动机转速。
