HNAT 737 技术问题说明

提示单编号	撰写	校对	批准/日期
TIP737-2024-75-002	张桃	符方洲	曾晶/2024. 10. 21

CFM56-7B 发动机 VSV 非指令作动

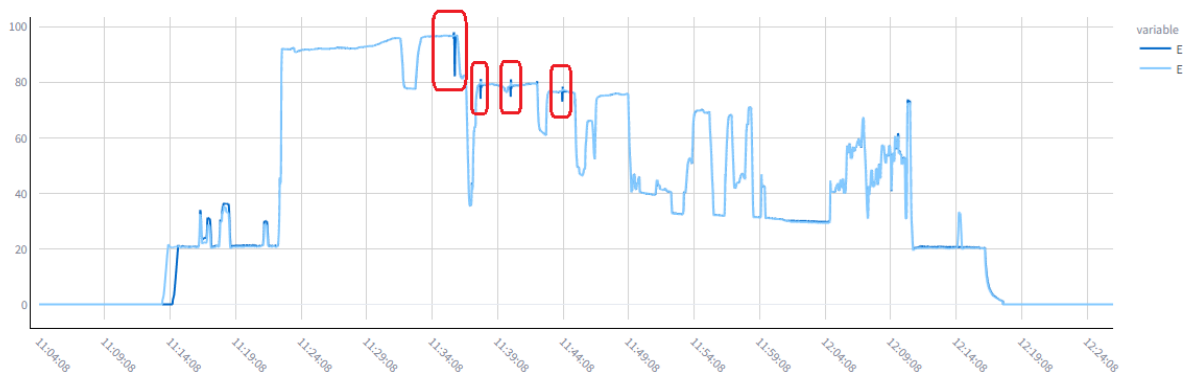
译码数据看，整体出现了4次左右发N1的差值。

综合四次译码数据看，主要有以下特征：

- 1、左发可见的有 4 次 N1 减小的问题。
- 2、主要变化有 VSV 角度和 PS3 信号，FMV、FF、N1 的减小，分析为是 PS3 信号变小的结果。
- 3、VSV 的减少分析在 PS3 之前，4 次中有 3 次。（主要受 VSV 的采样为 4 秒一帧的影响，不能看出完全连续的情况）
- 4、都是在 VSV 小角度位置的时候，突然出现更小的变化（气流通道开度变大），叶片攻角变大，发生叶片的分离，失去了扩压的能力，导致 N1 的减小，PS3 相应减少，并带来 FMV/FF 等的变化。

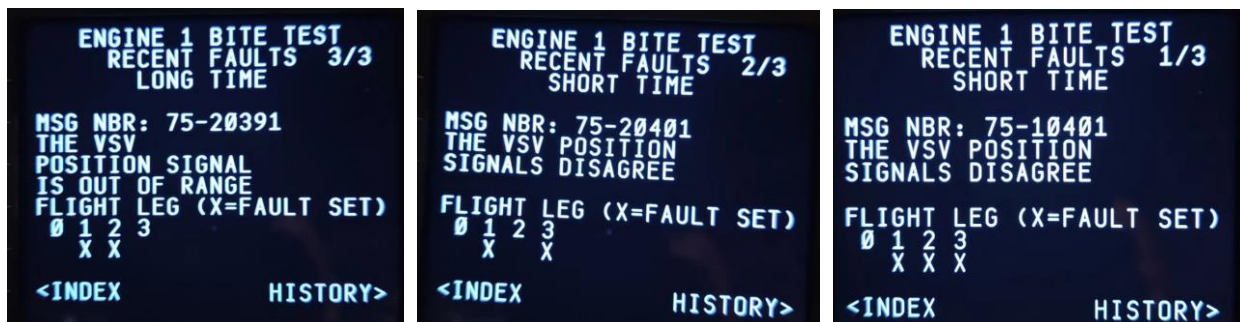
EEC 自检有如下信息：

75-20391: VSV Position Signal is Out of Range

75-20401: VSV Position Signals Disagree

75-10401: VSV Position Signals Disagree

- 1、完成外观 FOD 检查，未见异常。
- 2、完成发动机全级孔探，并未发现会导致本次事件的异常表现；油滤和磁堵检查正常。
- 3、完成引气系统检查，包括 5 级单向活门检查和引气系统健康测试，未见异常。
- 4、参考 75-20391、75-20401、75-10401 所对应的 FIM，完成全部线路检查正常。
- 5、执行了两次 VSV 作动机构的检查，均未发现空行程和磨损的问题。
- 6、完成 Test 12 - Actuators Test 正常。
- 7、基于译码数据和检查情况，更换了会影响 VSV 的控制部件，包括 HMU、EEC 和作动器。
