# HNAT 737 技术问题说明

提示单编号	撰写	校对	批准/日期
TIP737-2024-32-028	张桃	符方洲	曾晶/2024. 11. 01

## 标题 M1767 的 S1 电门导致起落架收起“慢”

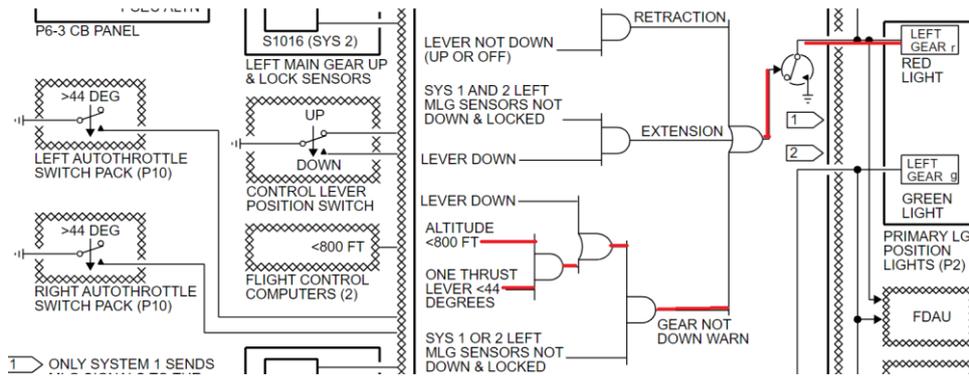
2)、800FEET 和起落架构型警告有关的，就是任一油门杆低于 44 度，高度低于 800FT，会触发红灯点亮。

3)、从 PSEU 的监控信息看，S1、S8 和 S9 是被 PSEU 所监控的，对应 32-62002 信息，表明 S1 电门在起飞的时候没有被作动。

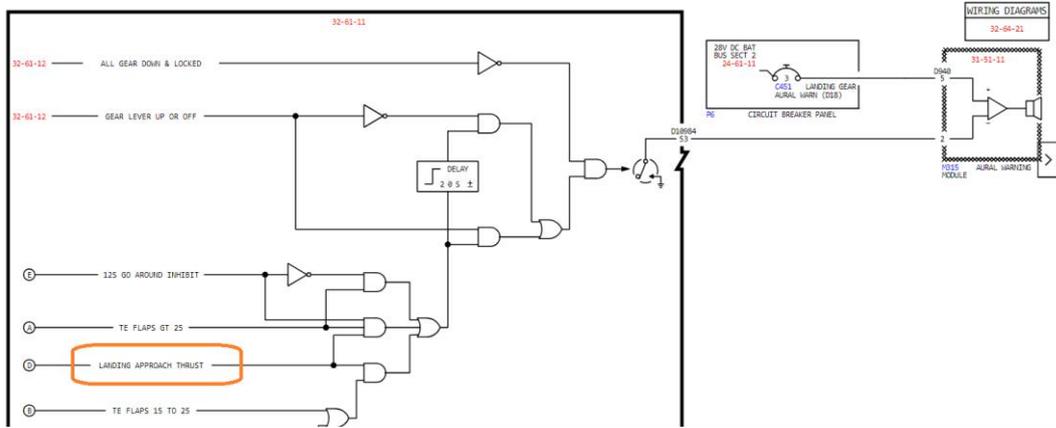
从逻辑角度看，油门杆慢车或者发动机关闭的信号作为触发条件之一。

进一步看，这个进近慢车并非使用单一 S1 电门作为判断标准，而是结合 S8 或者 S9 做并行判断，是与的关系，因而不被系统判断为处于进近慢车状态，从而不会触发音响警告。
