标题： 关于 CFM56-7B 发动机 76 片构型高压涡轮叶片断裂问题的分析报告 R2

CFM56-7B 发动机 76 片构型高压涡轮叶片断裂导致空停。

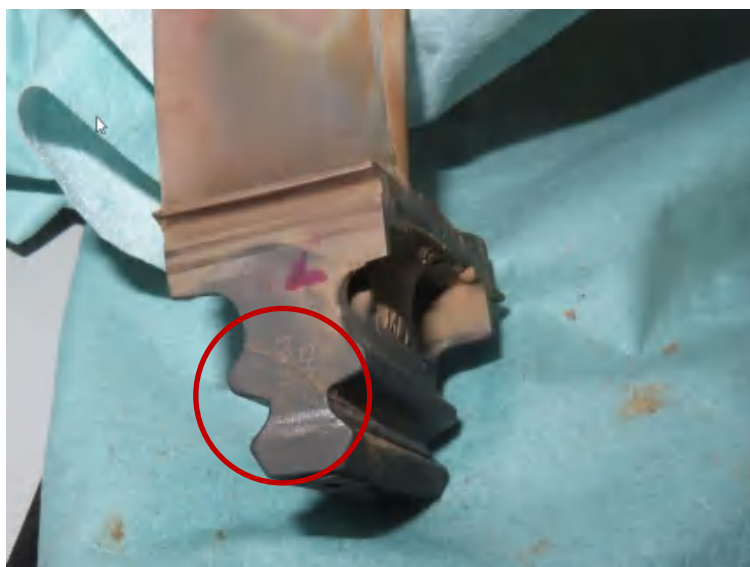
1、 高压涡轮叶片榫头小颈裂纹萌生于叶片背面，属于低周疲劳裂纹，高温与高负载是低周裂纹的萌生的主要促成因素：少数情况下小颈裂纹向上扩展导致叶片快速断裂飞出；大部分情况下小颈裂纹向下扩展不会直接导致事件，但进一步将加剧上压力面应力集中产生裂纹失效。

榫头小颈裂纹向上扩展

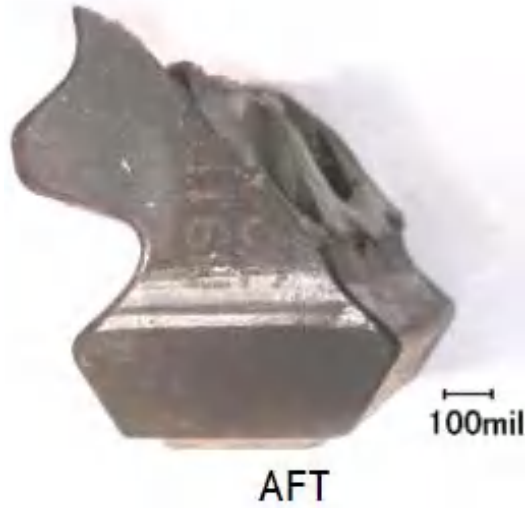
裂纹向上扩展叶片直接断裂飞出

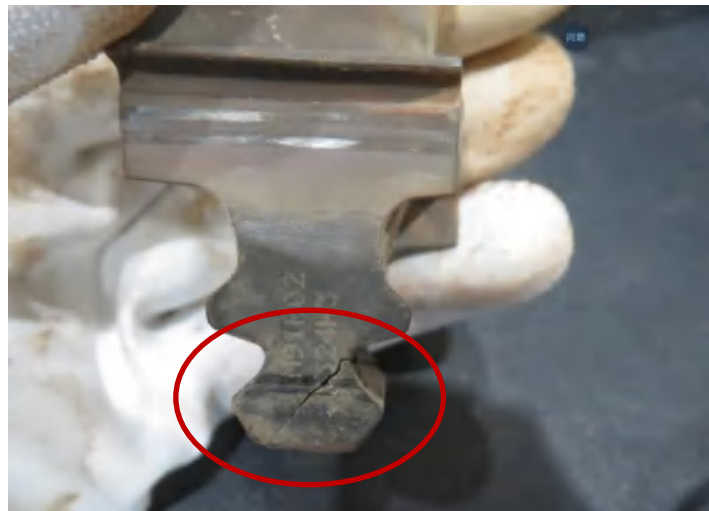
榫头小颈裂纹向下扩展

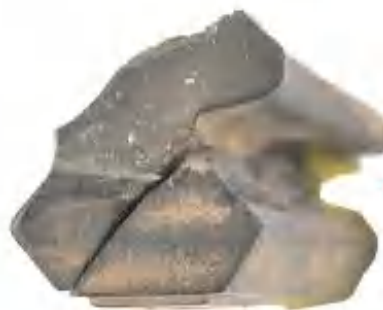
向下扩展后上压力面应力集中断裂

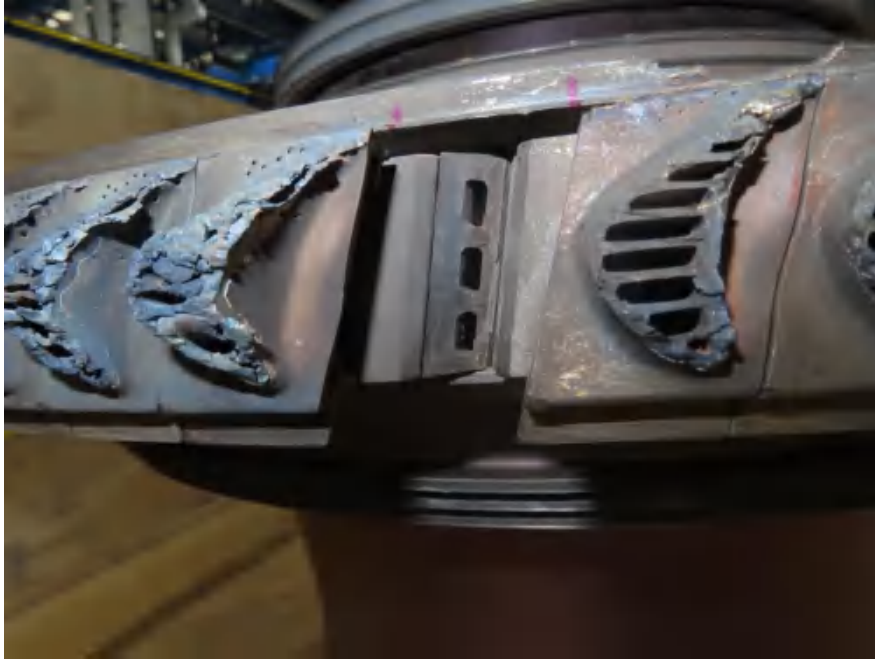
658561 断裂高压涡轮叶片进厂状态

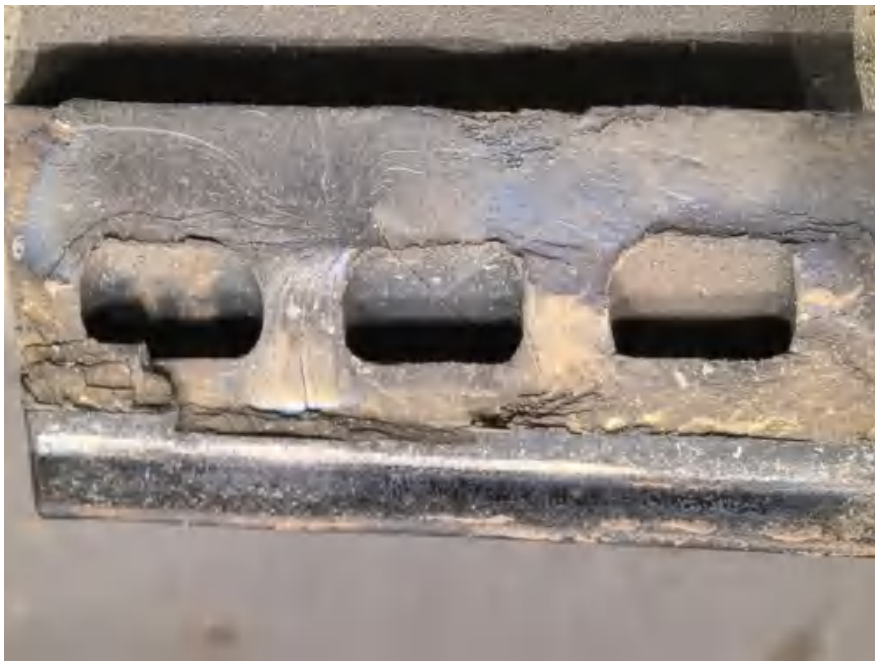
658561 断裂高压涡轮叶片的断口形貌

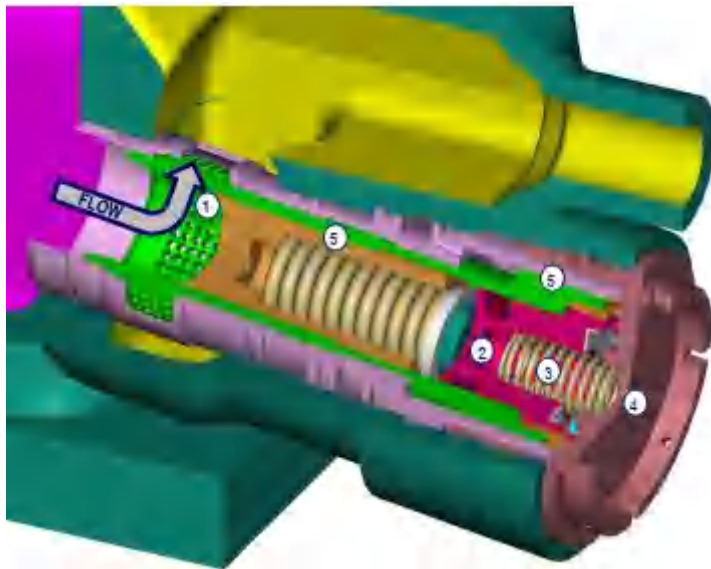
(1) 原因一：HMU 内的旁通活门 (BPV) 因弹簧旋转产生的碎屑导致卡阻

旁通活门内的弹簧持续旋转产生的细微磨损颗粒流入配合间隙, 如果过度磨损会造成旁通活门卡阻, 使燃油供应对油门杆无响应。

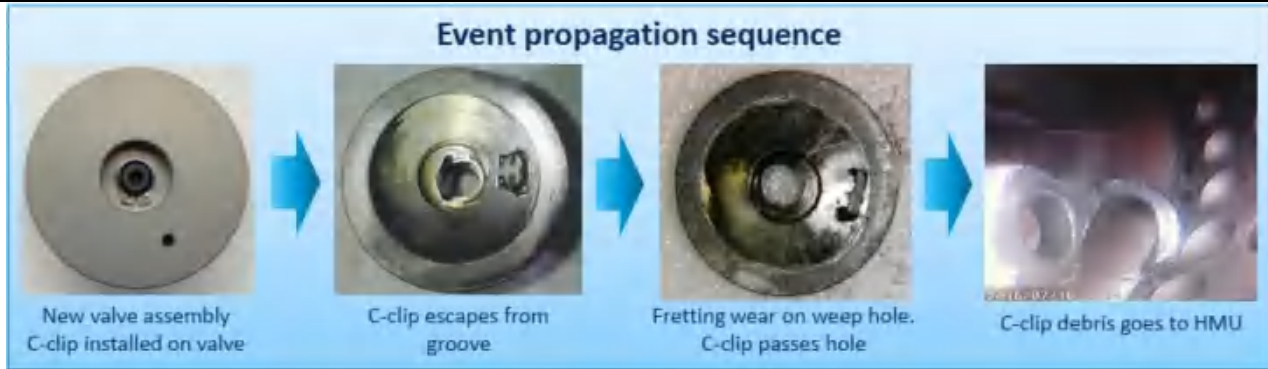
(2) 原因二：燃油泵的 C 型卡环碎片进入 HMU 内, 导致旁通活门 (BPV) 卡阻。

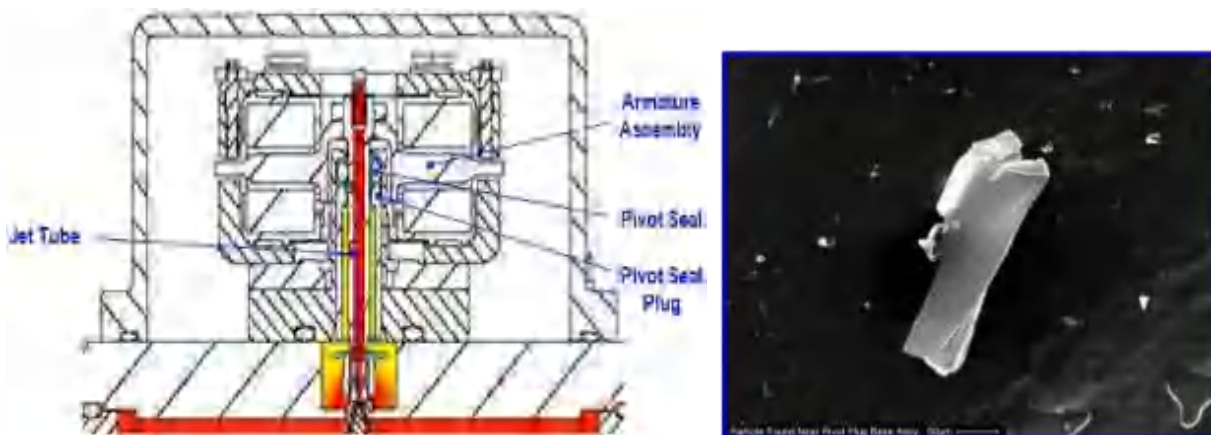
原因三：异物进入 HMU 内，导致燃油计量活门 (FMV)、HPSOV 卡阻或 FMV 的 EHSV 卡阻

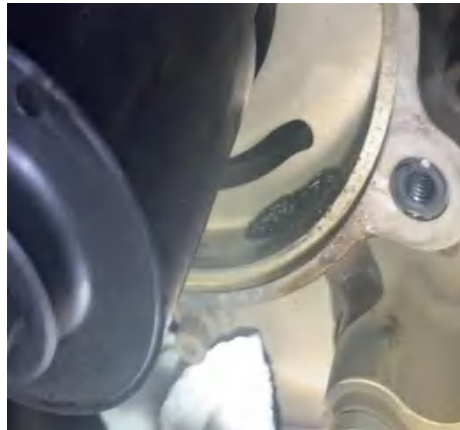
图 9. EEC 发电机安装区域金属屑

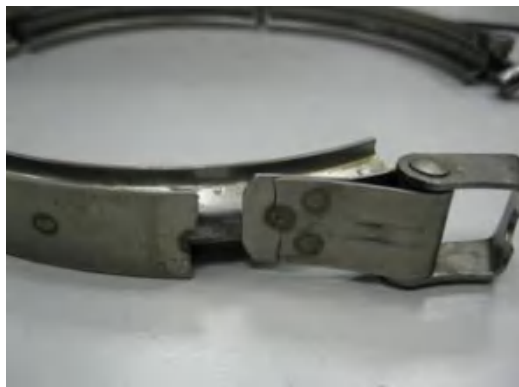
(1) 原因一:起动机 V 型卡箍断裂

起动机 V 型卡箍连接起动机和齿轮箱快速安装环,旧型卡箍是焊接的,可能因高循环疲

劳或安装时的过大力矩导致焊接处裂纹而断裂，卡箍失效导致发动机滑油从起动机处漏出。

1、CFM 已发布服务通告 CFM56-7B S/B 80-0016，介绍新的起动机卡箍，改进可靠性和维护性。新型卡箍取消了焊接点，采用整体铸造而成，可以提高安装时力矩过载和焊点高周疲劳裂纹的安全裕度。

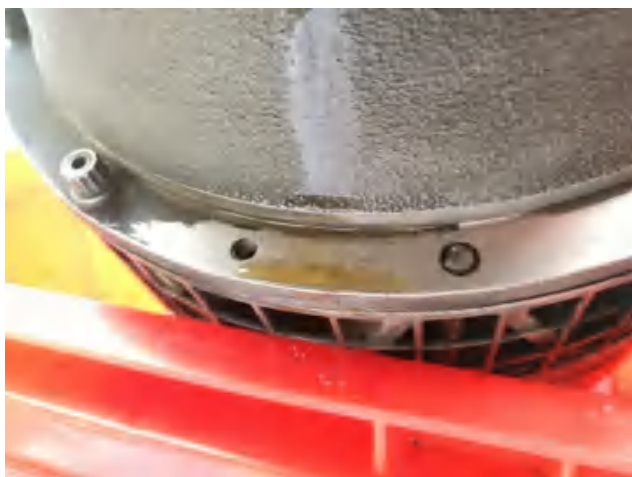
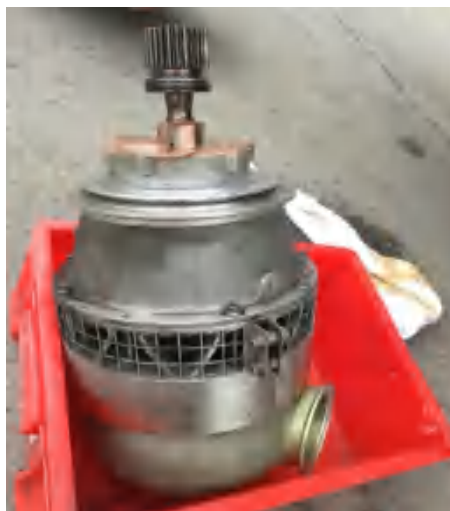
(2) 原因二：起动机壳体 (housing) 螺栓全部或大部分断裂，导致发动机滑油从起动机处漏出。

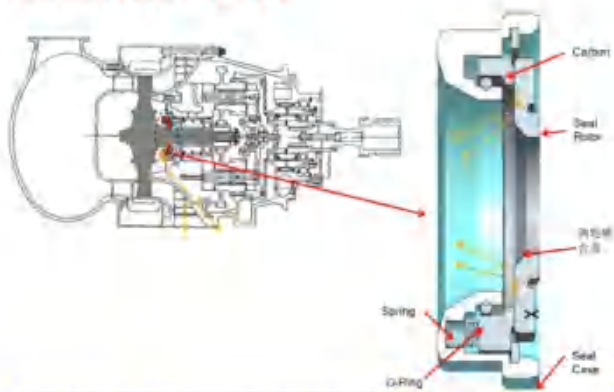
(3) 原因三：起动机内部发生严重损伤或其他因素导致碳封严重损坏，发动机滑油从起动机处漏出。

During a start, Oil leaks across seal and into ATS exhaust stream

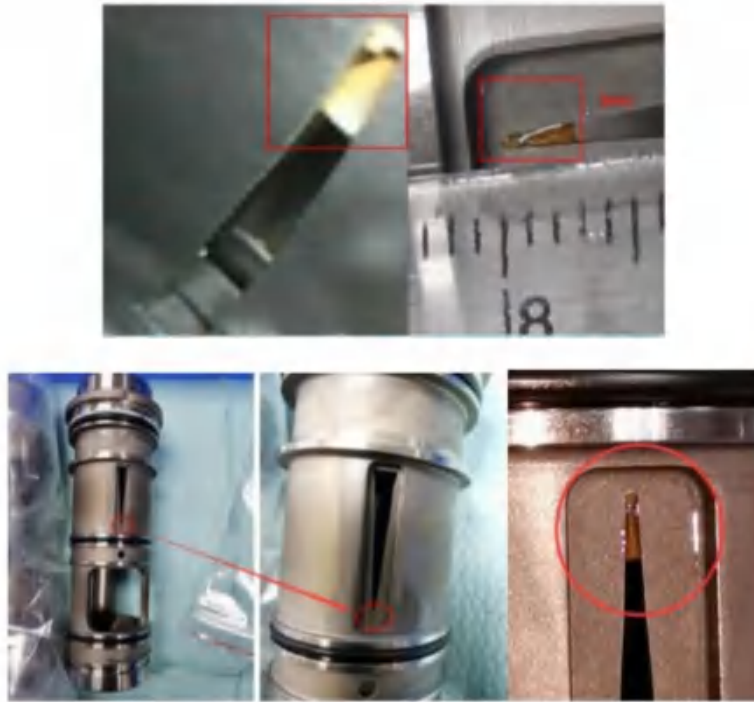
图 1、HMU 内的 FMV 出口窗处存在外来物

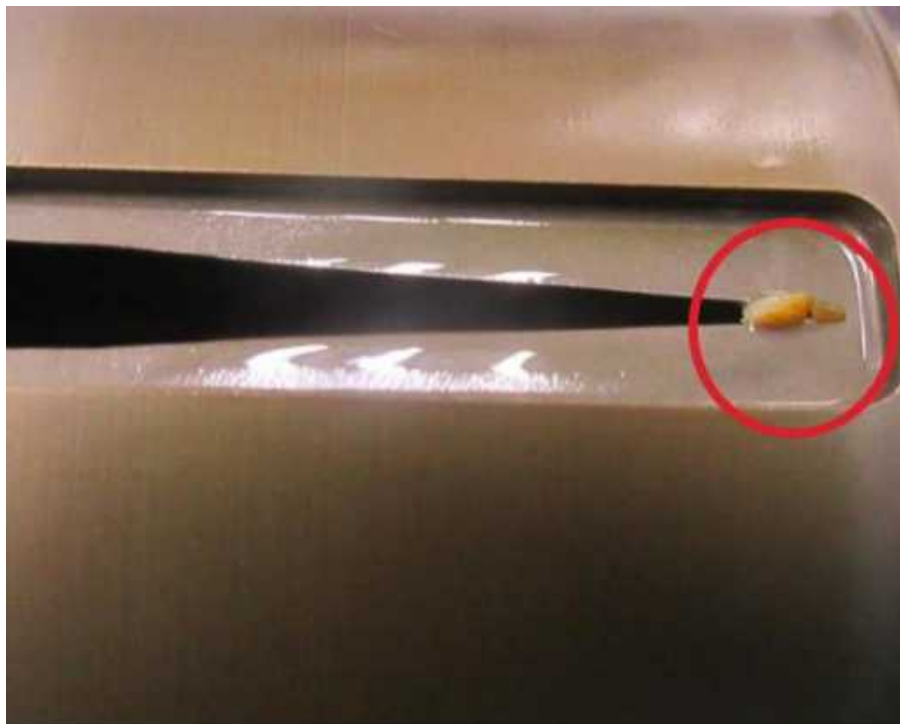
图 2、HMU 内的 FMV 出口窗处存在外来物

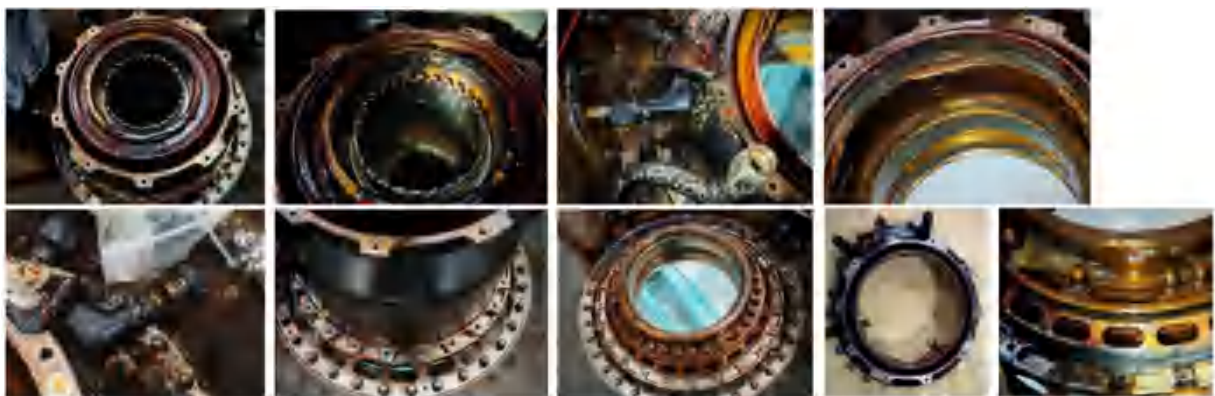
图五 LEAP-1B 收油池 B 区域积碳与油迹

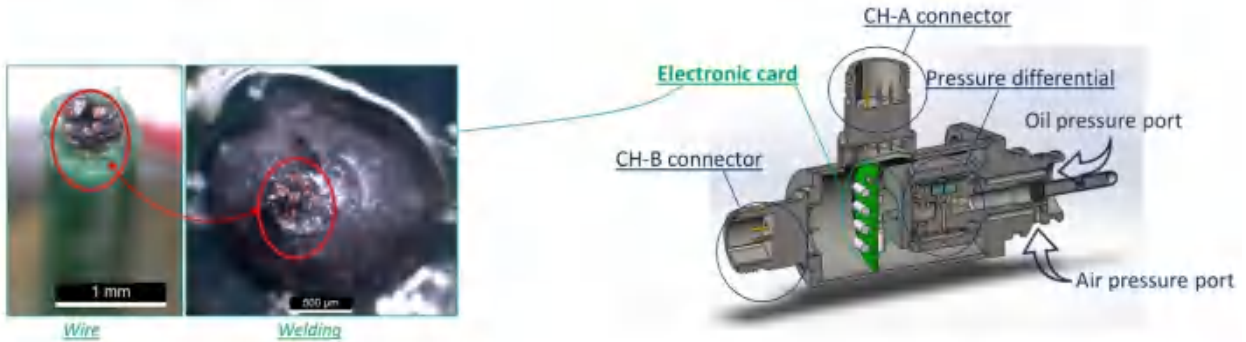
根据厂家的调查，2019年12月之前生产的OPT，由于焊接与接线工艺偏差问题，在OPT内部电路板处的导线焊接不够牢固。在发动机运行产生的疲劳应力下，可能发生导线虚焊或断连情况，最终导致间歇性开路或绝缘电阻故障，输出一个快速抖动的虚假指示值，如图6。

图3、旧构型OPT内部电路板焊接工艺偏差导致导线断连

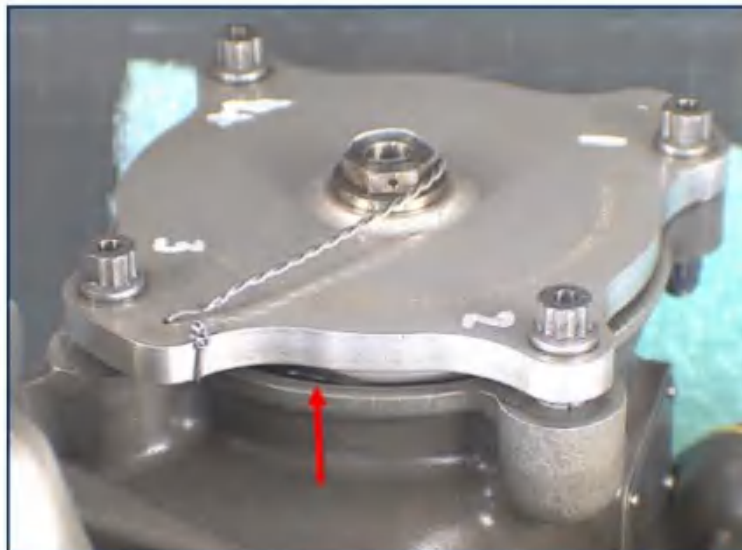
厂家调查认为主滑油滤端盖的固定螺栓钢丝螺套可能在上一次安装时出现了过力矩情况，导致端盖松脱，进而引发滑油渗漏。

图 3 LEAP 发动机主滑油滤端盖松脱产生间隙

1、推动厂家 CFMI 尽快引进新型滑油滤端盖，避免螺套容易脱出造成漏油。
