## 维修技术信息 (MTM)

机型: 737NG、737MAX 编号: MTM-737-32-202402

标题: 关于 737 起落架收放作动筒软管磨损的信息提示

适用范围: 所有运行中的 737NG、737MAX 飞机

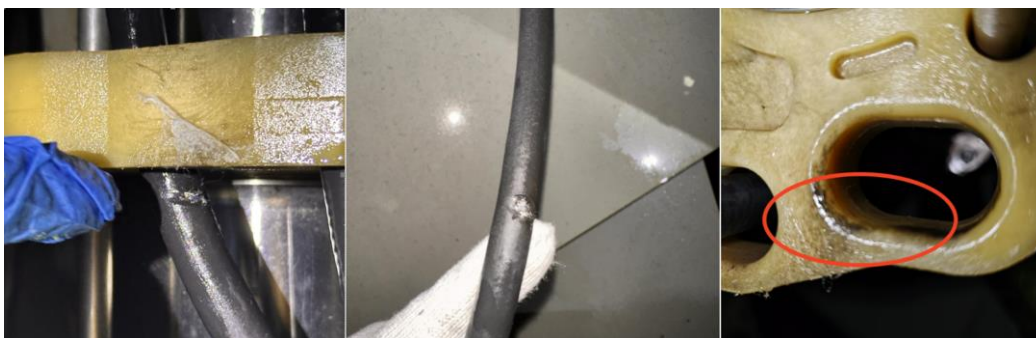
在涉事飞机起落架放下后，起落架收放作动筒得油，由于管路损伤，在 3000PSI 高压下，A 系统油量出现快速下降。后续落地后机组参考检查单将备用前轮转弯电门放备用位，转换活门作动导致 B 系统压力油供到起落架放下油路，B 系统液压油从软管漏出，当 B 系统油量小于 21%以后，转换活门不满足作动条件回到正常位，B 系统油量下降停止，此时由于 A 系统无法供压，导致前轮转弯无法工作。

检查发现右主起落架收放作动筒放下供油软管磨损，导管架干涉位置有黑色磨摩擦印记，表明是由于两者干涉导致的管路损伤。

- 1、对机队采取了一轮普查（243 架飞机），发现两根存在磨损见金属层的情况，已完成更换，并对导管架进行了调节。
- 2、将起落架收放作动筒软管、刹车软管与导管架的干涉检查加入定期工作中。
- 3、制作培训教材说明检查要点和调节方法。
