标题： 关于 CFM56-7B 发动机 76 片构型高压涡轮叶片断裂问题的分析报告 R3

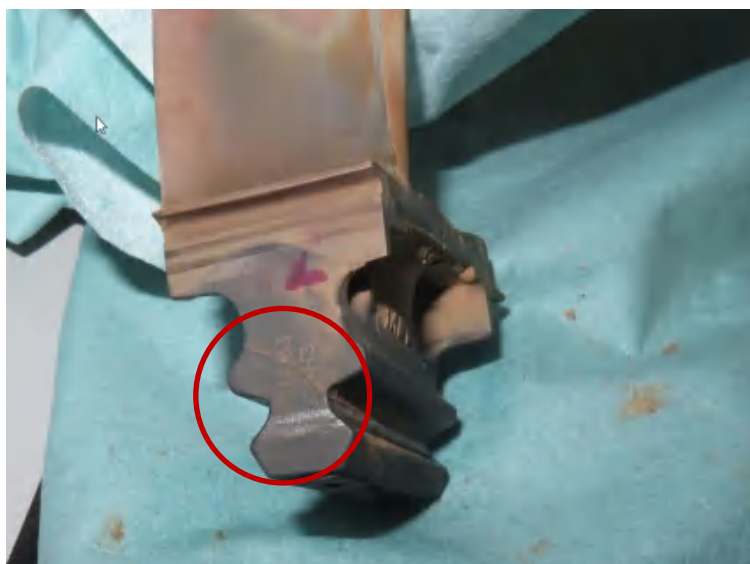
1、 高压涡轮叶片榫头小颈裂纹萌生于叶片背面，属于低周疲劳裂纹，高温与高负载是低周裂纹的萌生的主要促成因素：少数情况下小颈裂纹向上扩展导致叶片快速断裂飞出；大部分情况下小颈裂纹向下扩展不会直接导致事件，但进一步将加剧上压力面应力集中产生裂纹失效。

榫头小颈裂纹向上扩展

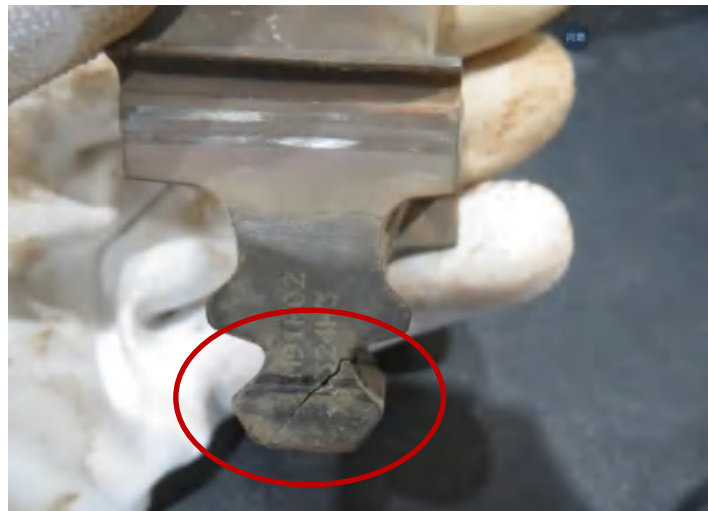
榫头小颈裂纹向下扩展

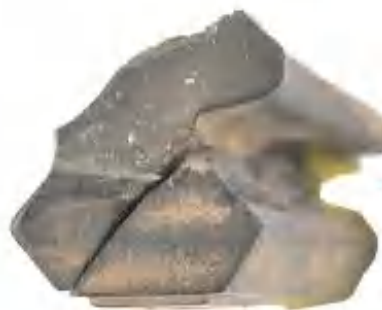
向下扩展后上压力面应力集中断裂
