<b>标题:</b>	<b>关于 CFM56-7B 发动机 HMU 失效问题的分析报告</b>
<b>一. 问题概述</b>	
<p>CFM56-7B 发动机的 HMU 由于内部旁通活门、燃油计量活门或控制燃油计量活门的电液伺服活门卡滞,可能造成无足够燃油供应或超计划供油且对油门杆无响应,最终导致发动机空中关车。</p>	
<b>二. 已发生事件汇总</b>	
<p>2022 年国内 737NG 机队共发生两起 HMU 相关的空停事件:</p> <p>(1) 2022 年 12 月 30 日, 发动机型号: CFM56-7B26E, ETSN/ECSN: 19298/10342</p> <p>飞机下降阶段 2 发自动停车, 单发备降。初步判断 HMU 内部的 FMV EHSV 故障导致 FMV 空中非指令关闭, 造成 2 发自动停车。</p> <p>(2) 2022 年 08 月 12 日, 发动机型号: CFM56-7B26E, ETSN/ECSN: 27667/10999</p> <p>飞机在执行试飞过程中, 2 发 N1 和 N2 转速超限, 机组关闭 2 发, 单发安全落地。经修理厂检测证实为 HMU 的 FMV EHSV 故障导致燃油控制失效, 最终导致发动机 N1 超限。</p>	
<b>三. 可靠性数据</b>	
<p>2018 年-2022 年期间, CFM56-7B 世界机队范围内共有 16 起 HMU 原因导致的发动机空中停车事件, 其中国内机队 3 起。</p>	
<b>四. 工程分析</b>	
<p>1、系统原理</p> <p>HMU-液压机械组件, 接收来自 EEC 的指令, 实现以下主要功能:</p> <p>(1) 为发动机的相关作动器提供伺服燃油压力 (HPTACC, LPTACC, TBV, VSV, VBV, FMV)</p> <p>(2) 为燃烧室提供计量后的燃油。</p> <p>FMV-燃油计量活门, 根据 EEC 的指令, 通过调节活门的开度, 控制供向燃烧室的燃油流量大小。</p> <p>HMU 工作原理图如下:</p>

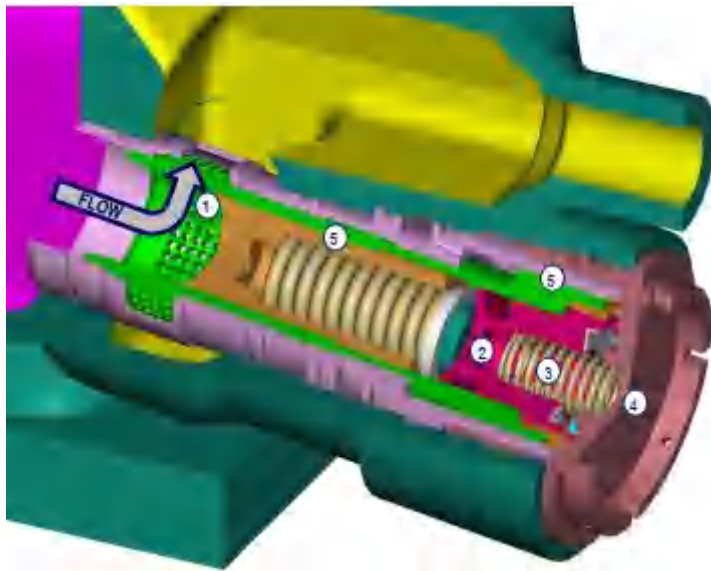
(1) 原因一：HMU 内的旁通活门 (BPV) 因弹簧旋转产生的碎屑导致卡阻

旁通活门内的弹簧持续旋转产生的细微磨损颗粒流入配合间隙, 如果过度磨损会造成旁通活门卡阻, 使燃油供应对油门杆无响应。

- 1、CFM 已发布服务通告 CFM56-7B S/B 73-0193/194，提供了对 HMU 旁通活门的改进方案：使用机加工弹簧替换了原来的螺旋弹簧，消除了螺旋弹簧的残余应力问题和焊缝问题。
- 2、CFM 已发布服务通告 CFM56-7B S/B 73-0221/225，提供了对燃油泵旁通活门卡环的改进方案：使用弹性挡圈保持环替换 C 形卡环。
- 3、Honeywell 已对 EHSV 的制造流程实施改进，对先导封严凹陷处隔离，以避免锡焊及锡焊后清洁时引入潜在的内部污染；完成对 Rocky Mount EHSV 产品线清洁房的扩大（降低 FOD 风险）；在 EHSV 制造及大修中将银焊改为镍焊。

- 1、结合 HMU 送修执行旁通活门改装 CFM56-7B S/B 73-0193/194。
- 2、结合燃油泵送修执行旁通活门保持环改装 CFM56-7B S/B 73-0221/225。

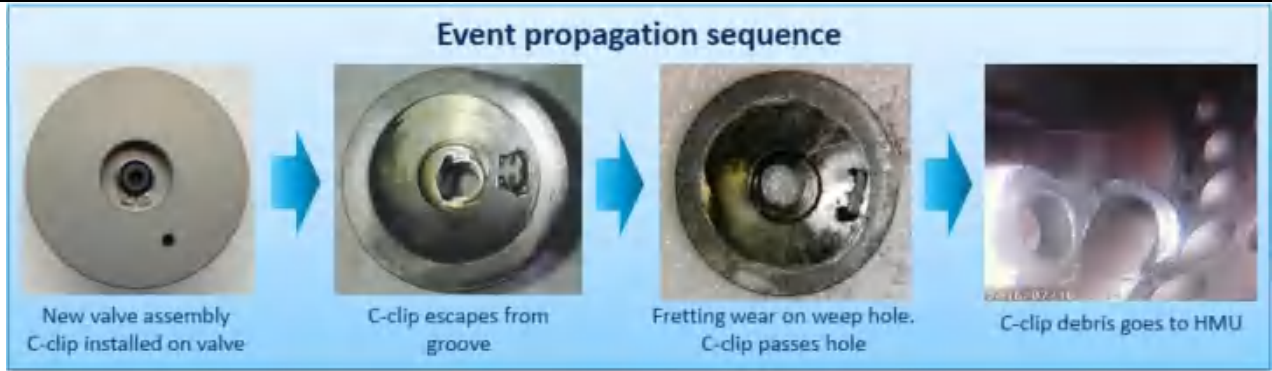
(2) 原因二：燃油泵的 C 型卡环碎片进入 HMU 内, 导致旁通活门 (BPV) 卡阻。

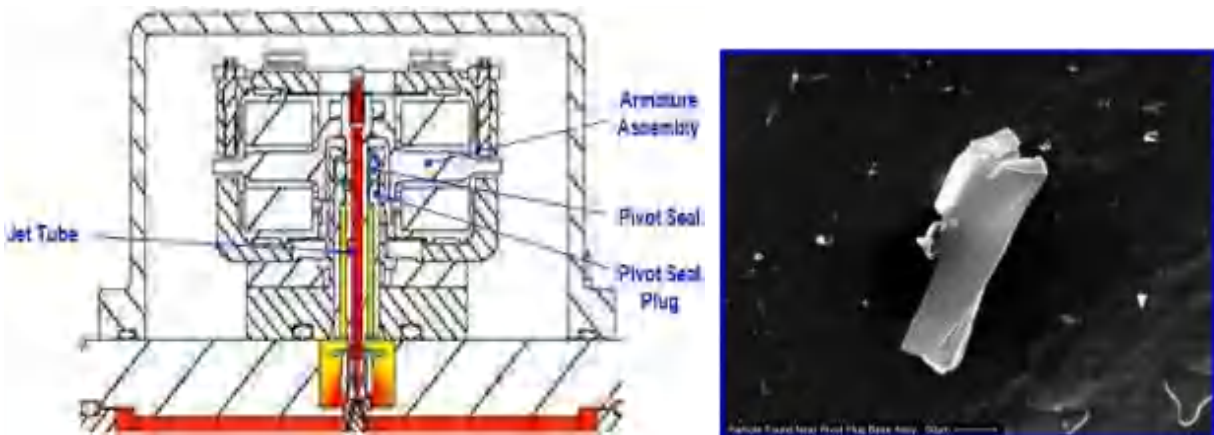
原因三：异物进入 HMU 内，导致燃油计量活门 (FMV)、HPSOV 卡阻或 FMV 的 EHSV 卡阻

- 1、建议 CFM 和 Honeywell 尽快完成 2022 年国内 2 起空停事件中 FMV 的 EHSV 故障原因的调查，如涉及 EHSV 的制造和修理工艺，厂家应立即采取整改和预防措施。
- 2、建议航司参考 Honeywell SIL D200502000231，制定 HMU 的翻修软时限。
- 3、建议航司更换 HMU 后，额外增加高功率试车进行渗漏检查。
