关于 CFM56-7B 发动机滑油回油滤真实旁通的分析报告 R1

2025 年 1 月 14 日 编写：CFMI 分组 深航徐可

审核：民航发动机专项工作组

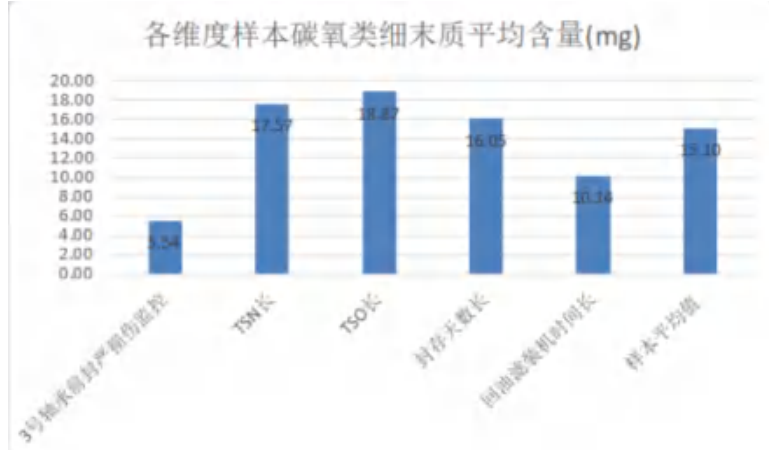
图 1、各维度样本回油滤内碳氧类细末的平均含量统计

抽样检测发现细末含量最高（99.61 毫克）的回油滤来自封存时间较长的发动机，但这台发动机 TSN 和 TSO 也较长。

抽样统计发现回油滤内细末的含量与 TSN 和 TSO 有正相关的关系，其次是跟封存时间也存在正相关的关系。

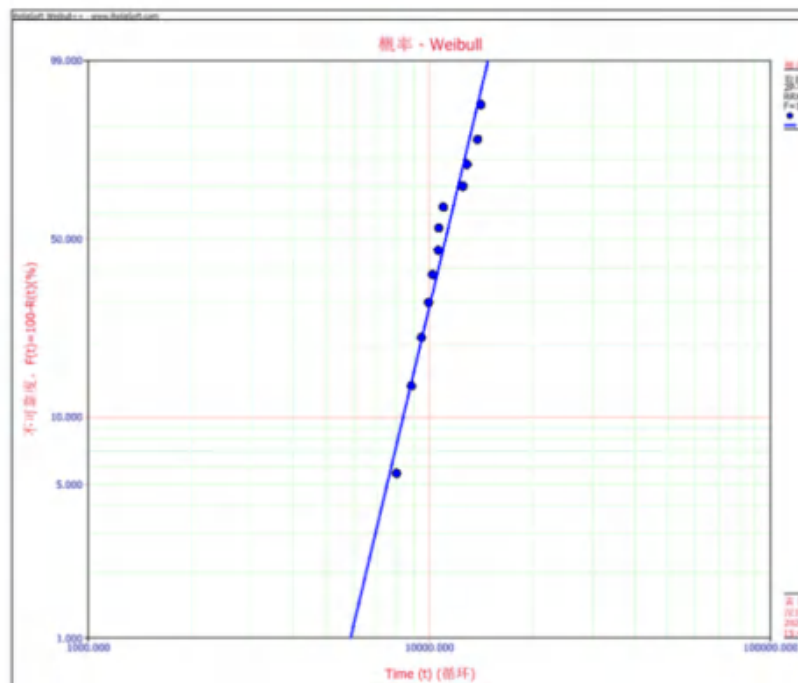
- 2、从表 1 和表 2 可以看出，事件或故障多发生在发动机自新 8,000FC 至 14,000FC 之间，基本上分布在 10,000FC 附近（图 2），根据韦布尔计算，在 95%的可靠度前提下，自新 7,495FC 的发动机可能会出现回油滤旁通灯亮或 N1 轴高振动问题（图 3）。

图 2、滑油滤旁通灯亮事件或故障发动机时间分布

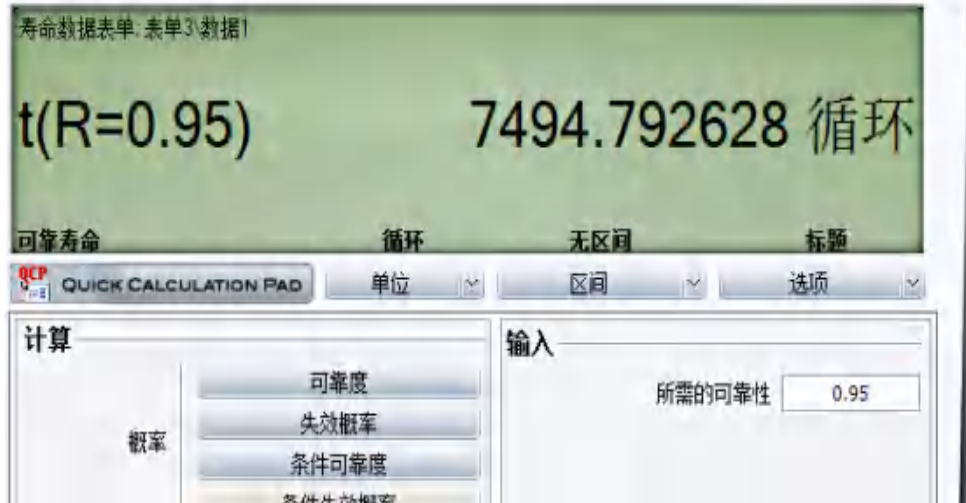
图 3、95%可靠度情况下，滑油滤旁通灯亮事件或故障发生时机

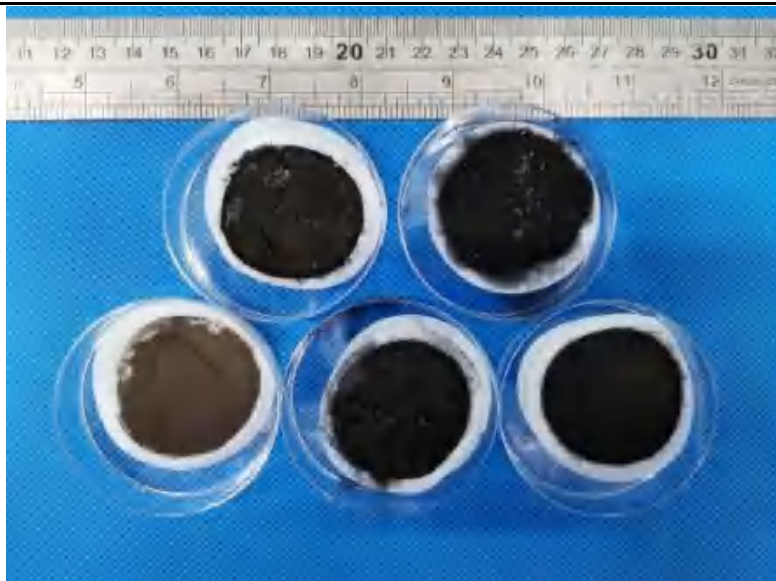
1、在事件或故障后的排故时，目视检查发动机回油滤和供油滤均干净无污染迹象，但将回油滤和供油滤送实验室检测，在油滤中发现有数量较多的碳氧类细末（见图 4），质量从 69mg 到 1560mg。

图 4、问题发动机的回油滤上收集到的碳氧类细末

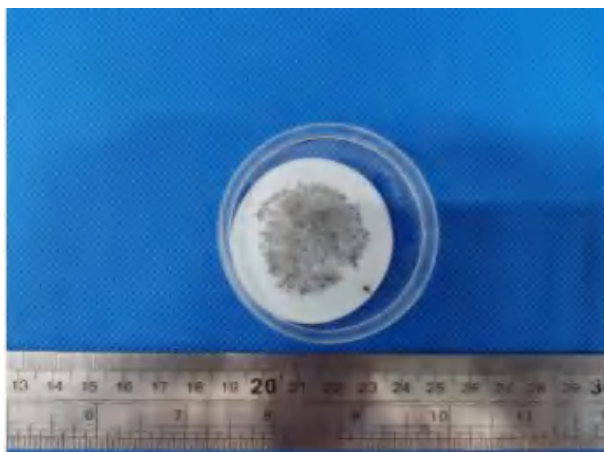
作为对比，通常正常发动机经过一个 C 检(7,500FH)回油滤中的碳氧类细末质量通常低于 30mg (见图 5)。

图 5、正常发动机回油滤上收集到的碳氧类细末

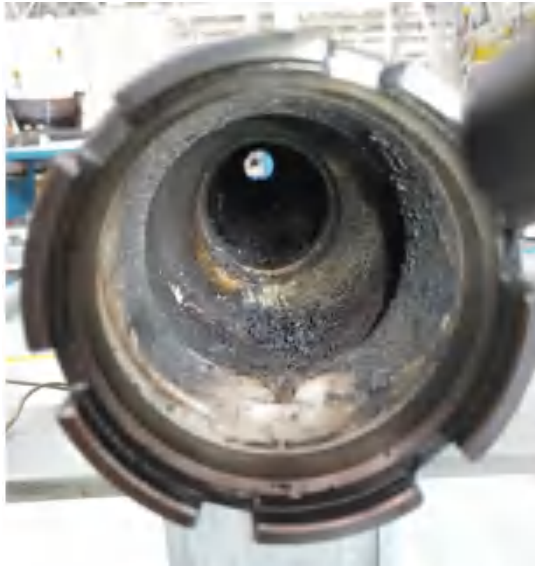
图 6、LPT 轴前段

2、发动机进厂分解发现在 LPT-CVT 之间的腔内聚积了大量的积碳、油泥(见图 6、图 7、图 8)，CVT 上的封圈出现不同程度的破损、丢失，支撑卡环也有变形(见图 9)或移位的情况。

CVT 上的封圈老化、破损，导致前或后集油槽的滑油进入 CVT 与 LPT 轴之间的腔体，随着发动机的运转，在核心机区域高温烘烤下形成积碳、油泥，可能会产生以下 3 种结果：

CFM 建议执行 SB72-0873/72-0999，更换 Viton E 封圈。

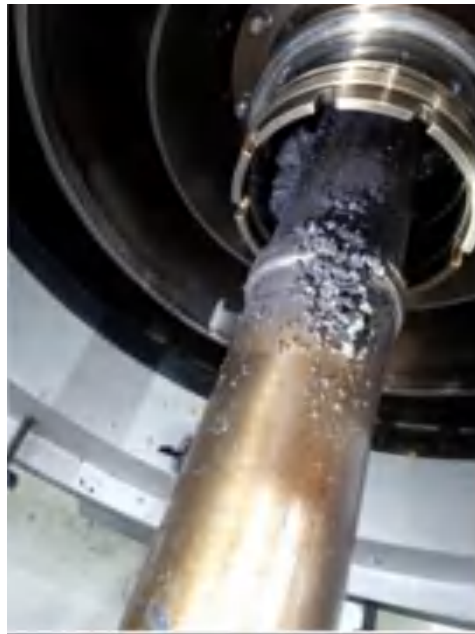
图 8、CVT 上的滑油积碳

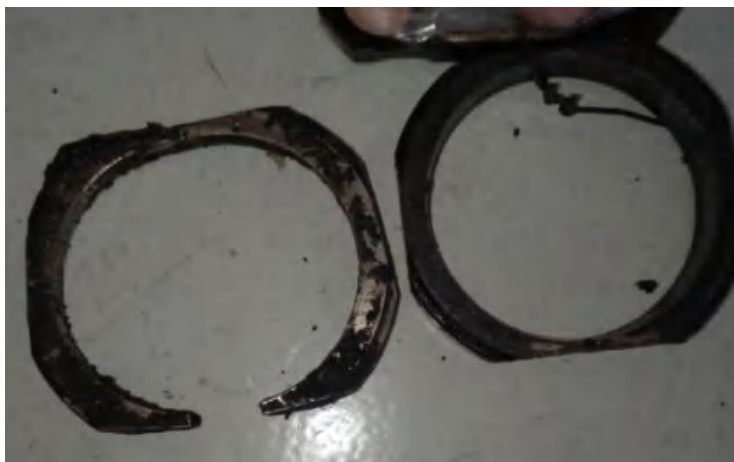
图 9、支撑卡环变形

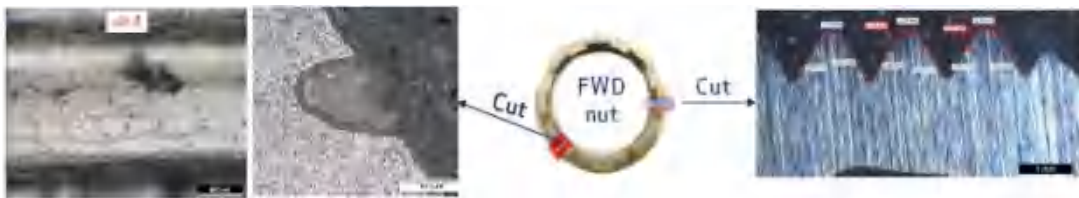
在进厂分解 CVT 与 LPT 轴之间腔内存在大量油泥的发动机时，发现所有前部 CVT 支撑螺母的头两圈螺纹呈现点状腐蚀、材料丢失的情况（见图 10），说明前部螺母的自锁功能出现下降。

图 10、CVT 支撑螺母螺纹的点状腐蚀、材料丢失

- ◇ CVT 支撑螺母螺纹上点蚀与制造流程的变异性有关：
  - ✓ 生产过程中的多个步骤都有可能点蚀
  - ✓ 仅较严重的点蚀才可能导致前部 CVT 支撑螺母失去锁紧功能
- ◇ 多种因素的作用导致油滤堵塞：
  - ✓ 前部 CVT 支撑螺母银镀层严重点蚀
  - ✓ 使用 ET02197 和 Viton E 封圈，易使封圈性能下降

CFM 已加强螺母生产流程管理，确保出厂的螺母完全没有点蚀。

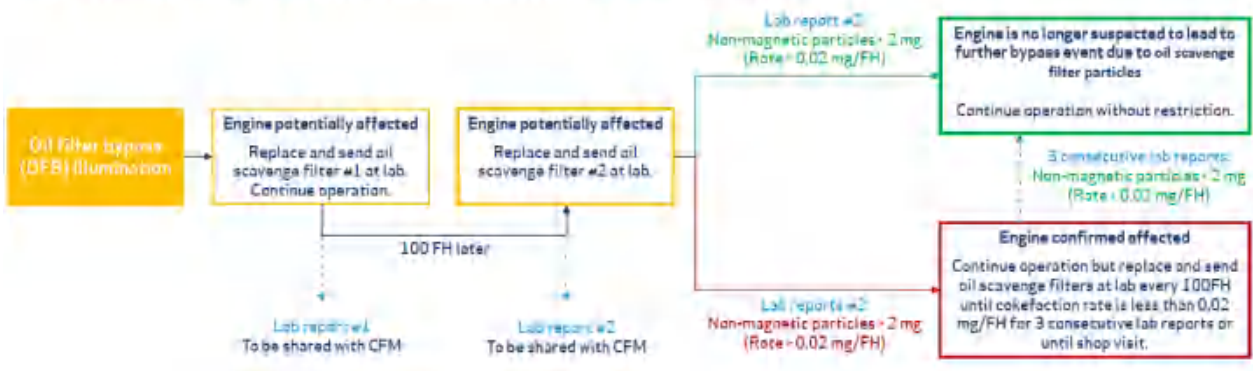
图 11、油滤的实验室分析和结焦率计算

- 1) 作为预防措施，对于使用 ET02197 的用户在发动机送修时更换 Viton E 密封圈；
- 2) 作为预防措施，开发分析工具，在首次旁通灯亮事件前，可以探测到受影响的发动机；
  - ✓ 已开发出未成熟的 V1.0 版
- 3) 在地面或空中出现旁通灯亮的故障时，细化判断真实旁通故障的排故建议，提供灵活性措施，使发动机在送修前的运行中，降低旁通事件的发生情况；
  - ✓ 改进 FIM task 817 第二步骤，即增加油滤的实验室分析和结焦率计算，以替代油滤的目视检查，获得真实的积碳水平。见下图 11。

CFM 建议，在发动机送修前，持续更换回油滤和监控油滤内杂质的数量，并与 CFM 分享油滤杂质质量数据。
