标题:	关于 CFM56-7B 发动机滑油滤压差电门虚假警告的分析报告
------------	--

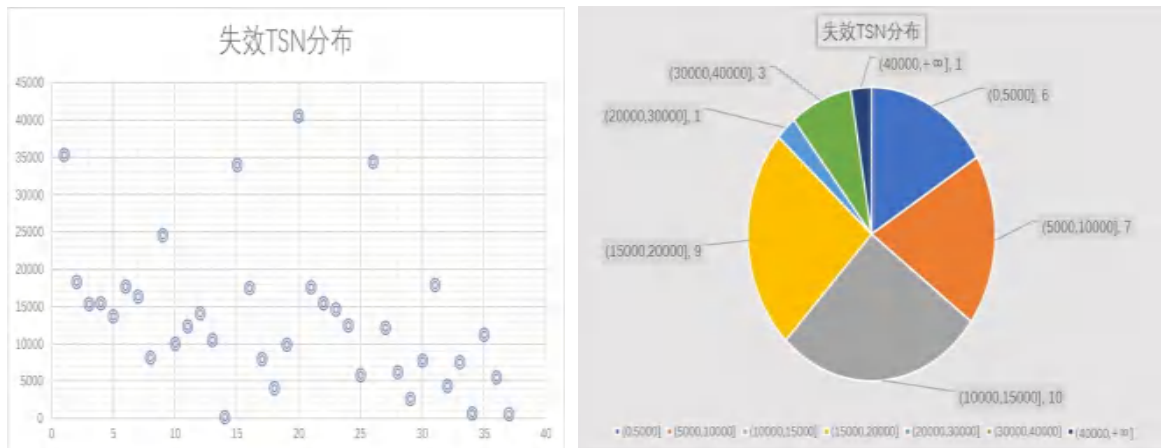
根据收集到的数据统计 (主要为地面), 电门失效无时间规律, 分布离散, 具体如下:

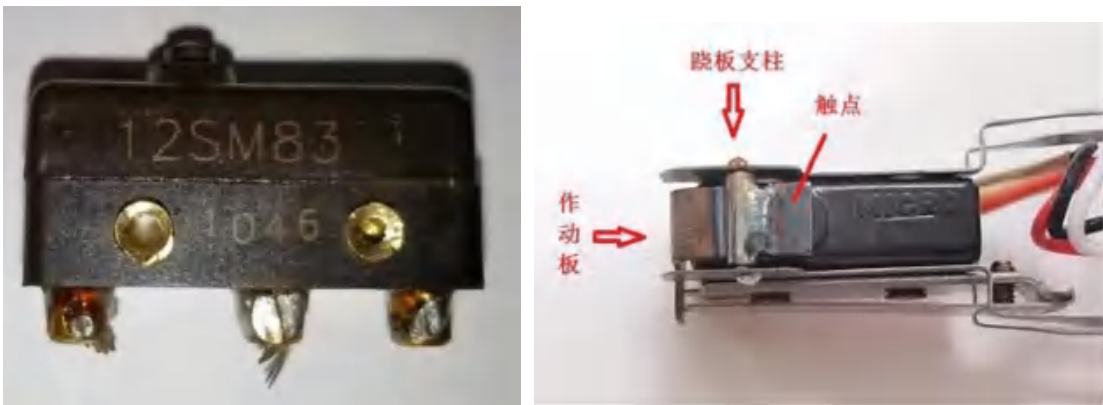
经过经验和分解研究发现，滑油滤旁通电门组件可靠性差的根本原因在于微动电门，该微动电门电门使用的为 HONEYWELL 常用的 12SM83 电门，和用在其他位置的工业件电门没有区别。微动电门工作主要是通过以下部件来实现功能：

电门有一个类似于跷跷板的结构随永磁铁作动，正常情况下永磁铁临近，作动板被吸住后压住电门开关，进而导致内分叉板下压，PIN 1-2 可靠接触处于常闭状态。当滑油滤电门上下游压力过大导致永磁铁远离作动板，作动板对电门开关无法有效按压，分叉板 2 向上翘起与触点 3 接触，PIN 2-3 通路给出堵塞信号。

在非旁通情况下, 分叉板 2 与 1 触点是否压实, 决定了电门的状态好坏。

- a. 分叉板 2 与触点 1 和 3 之间的行程非常小, 微小变动可带来电门位置的变化。
- b. 电门制造过程中产生的杂质污染或者接触不良, 会导致电门位置的变化。
- c. 分叉板 2 长期处于形变受压的状态, 老化和性能衰退。
- d. 永磁铁磁性减弱有可能导致电门状态变化。

- 1、要求 OEM 对电门重新设计提升。
- 2、建议 OEM 在关键系统上避免使用此种工业化设计、大批量生产的微动电门。
- 3、讨论制定统一的管控措施。

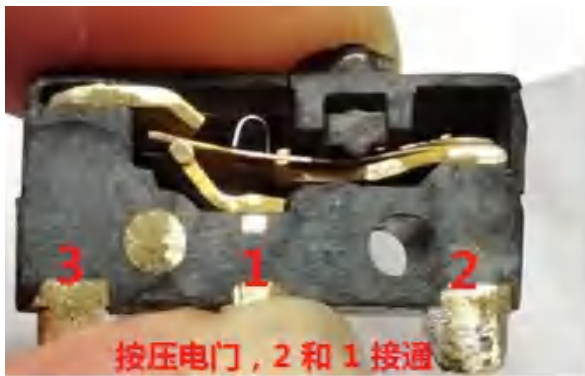
PIN 2-1 接通, 电门正常位

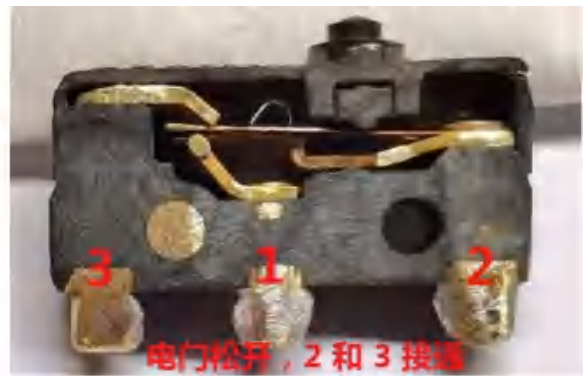
PIN 2-3 接通, 电门堵塞位
