| 标题: | 关于 CFM56-7B 发动机燃油滤脱胶的分析报告 |

一. 问题概述

发动机燃油滤的滤芯生产过程中误形成的点胶脱落，堵塞 HMU 内 FMV 出口窗导致发动机空中或地面停车。

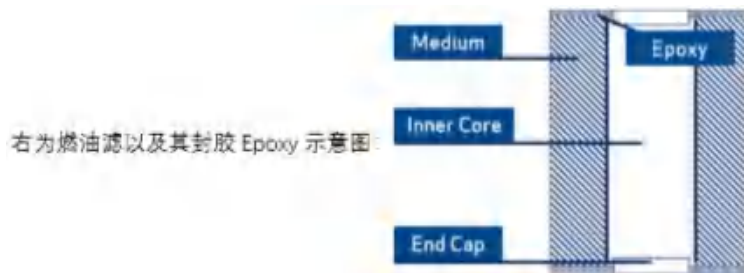
图 4、燃油滤及密封胶

CFM 对燃油滤的设计、生产和运输展开了深入调查，最终确定 HMU 内 FMV 窗口或其他位置的堵塞物来源于燃油滤中的粘合胶。在粘结油滤滤芯和盖板（见图 4）时，若未恰当处置，从注胶设备中单独滴落在端盖上的点状（droplet）粘合胶，有可能在燃油滤装机后脱落，随燃油流动，进入 HMU，导致 HMU 内的 FMV 窗口或其他地方出现堵塞，进而诱发 HMU 供油不足，引起发动机关车。

- 1、发布技术通告，禁止安装、采购生产日期在 2021 年 3 月（含）之前的件号为 CA01962B 的燃油滤。
- 2、发布 E0，更换已装机的受影响批次的燃油滤。

- 1、建议禁止安装、采购生产日期在 2021 年 3 月（含）之前的件号为 CA01962B 的燃油滤。
- 2、尽快更换已装机的受影响批次的燃油滤。

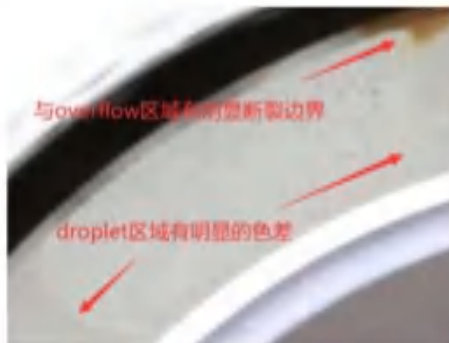
图 5、油滤芯盖上的溢出（overflow）和点状（droplet）

CFM 调查发现，产生燃油滤芯盖上的点状（droplet）粘合胶的情况，可能是因为部分生产线人员能力不足，同时对检查标准不熟悉以及检查不到位（见图 5），无法分辨溢出（overflow）和点状（droplet）的区别，从而判断为 overflow 而未做清洁。

1、在 2021 年 3 月以后，厂家改进了燃油滤的生产工艺和检查标准。
