标题:	关于 CFM56-7B 发动机起动机相关问题的分析报告
------------	------------------------------------

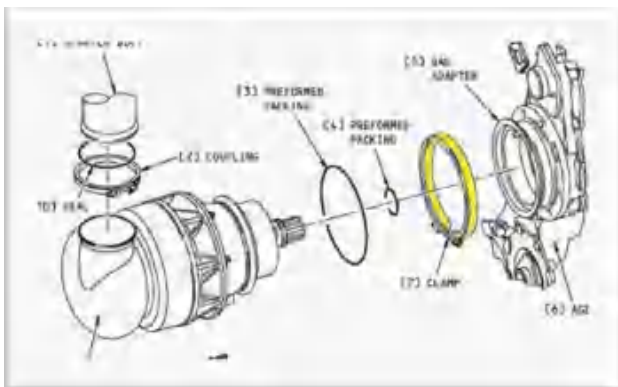
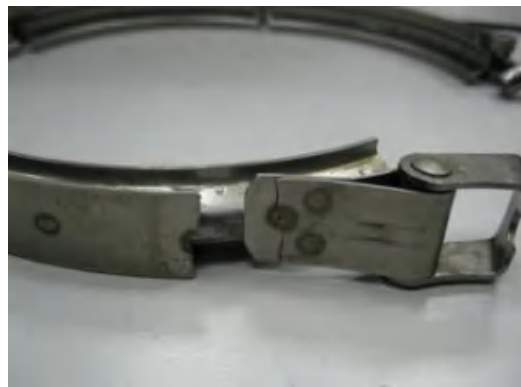
(1) 原因一:起动机 V 型卡箍断裂

起动机 V 型卡箍连接起动机和齿轮箱快速安装环,旧型卡箍是焊接的,可能因高循环疲

劳或安装时的过大力矩导致焊接处裂纹而断裂，卡箍失效导致发动机滑油从起动机处漏出。

1、CFM 已发布服务通告 CFM56-7B S/B 80-0016，介绍新的起动机卡箍，改进可靠性和维护性。新型卡箍取消了焊接点，采用整体铸造而成，可以提高安装时力矩过载和焊点高周疲劳裂纹的安全裕度。

- 1、执行起动机卡箍改装 CFM56-7B S/B 80-0016。
- 2、结合起动机送修执行壳体螺栓改装 CFM56-7B S/B 80-0018。

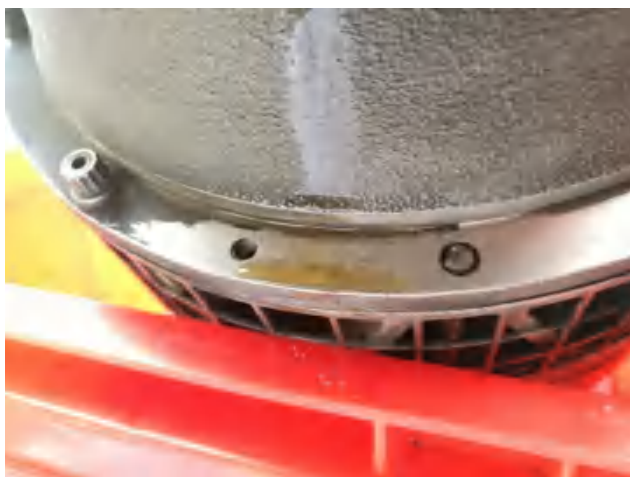
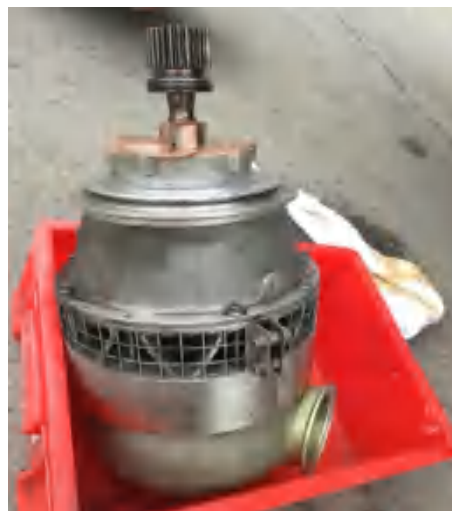
(2) 原因二：起动机壳体 (housing) 螺栓全部或大部分断裂，导致发动机滑油从起动机处漏出。

2、CFM 已发布服务通告 CFM56-7B S/B 80-0018，新的壳体螺栓提高了材料强度和疲劳性能，以降低运行中螺栓失效的风险。

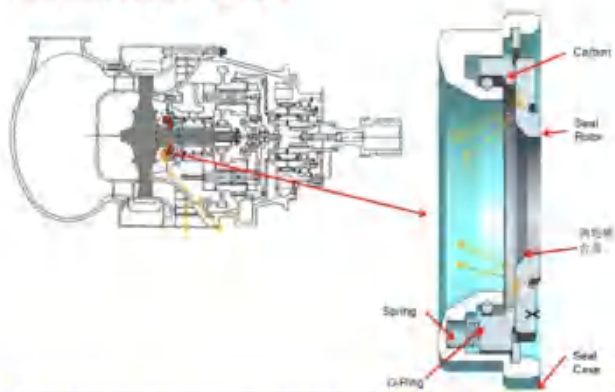
Turbine Seal Leakage

(3) 原因三：起动机内部发生严重损伤或其他因素导致碳封严重损坏，发动机滑油从起动机处漏出。

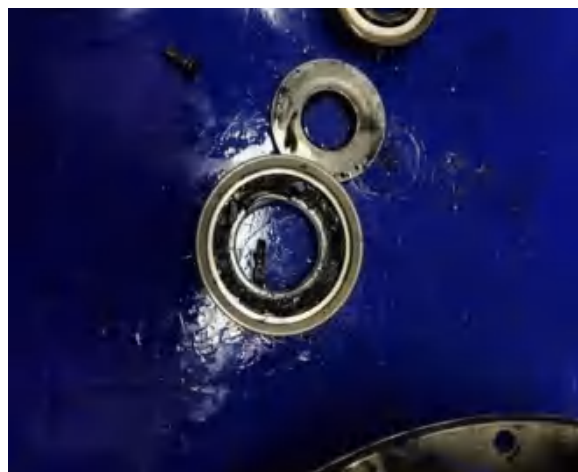
During a start, Oil leaks across seal and into ATS exhaust stream
