关于 CFM56-7B 发动机附件齿轮箱相关问题的分析报告

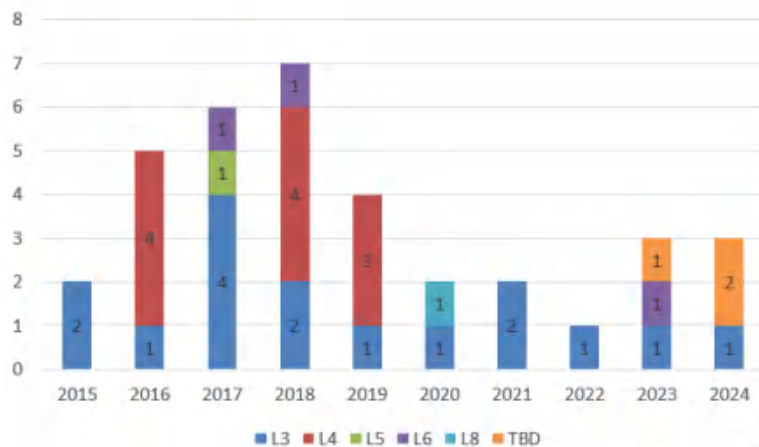
图 1. AGB 导致的空停事件统计 (数据来自 CFM 会议材料)

由图 1 和图 2 可看出，AGB 导致的空停事件主要问题发生在 3 号线和 4 号线：4 号线主要问题表现为 N2 手摇驱动盖安装不当导致发动机后续运行过程中滑油渗漏，滑油渗漏导致低滑油量/低滑油压力关车；3 号线主要问题是 47 齿轮轴的滚棒轴承外轨道的螺柱因为高温和高振动导致螺柱松动，和 AGB 壳体发生磨损产生大量铝质碎屑，金属屑堵塞回油滤导致油滤旁通灯亮关车。

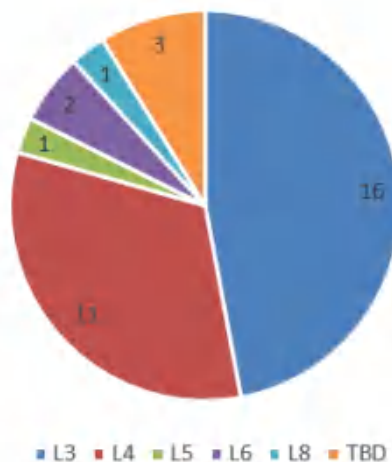
图 2. AGB 导致的空停事件-按线号统计

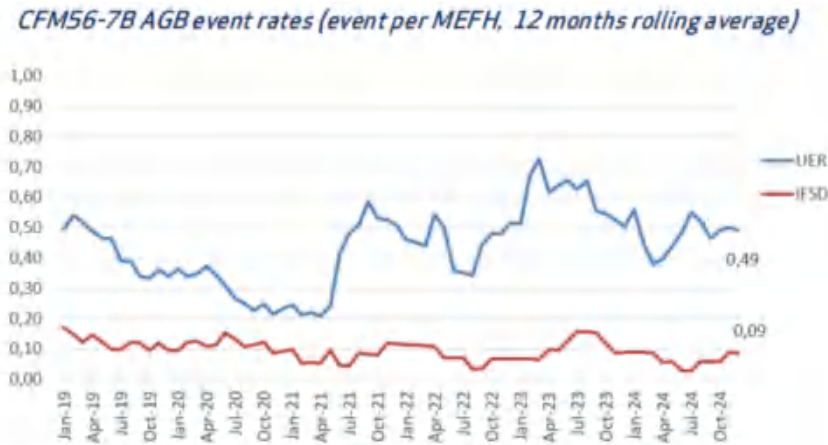
2015 年-2024 年期间，CFM56-7B 世界机队范围内 AGB 导致的空停事件共 34 起，最新空停率为 0.09 次/百万发动机小时，随着 AGB 4 号线改装 SB72-0564 和 3 号线改装 SB72-0879 的执行，AGB 空停率趋于稳定。

图 3. AGB 导致的空停和发动机非计划拆换 (摘自 2025 年 4 月 CFM 年会资料)

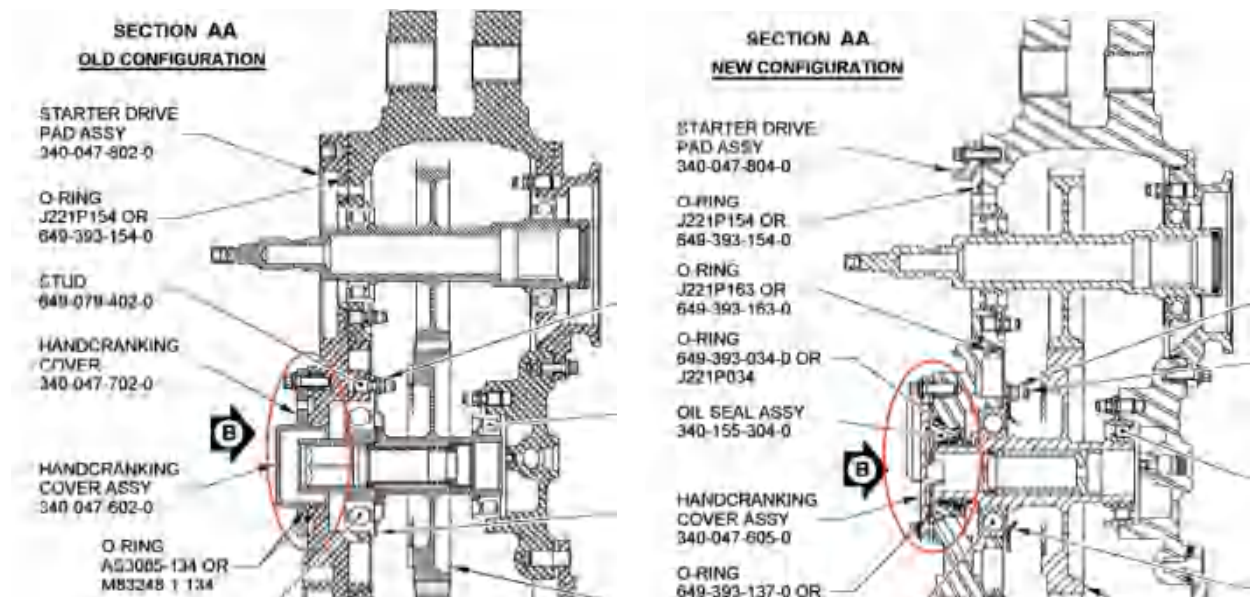
2009 年发动机厂家 CFM 发布 4 号线改装 SB72-0564（图 5），在该处增加碳封严的设计以减少滑油渗漏，AGB 件号升级至 340-046-508-0。随着改装的执行，2020 年起未再发生该类型的空停事件，该问题已基本得到解决。

图 5. 4 号线改装 SB72-0564 示意图

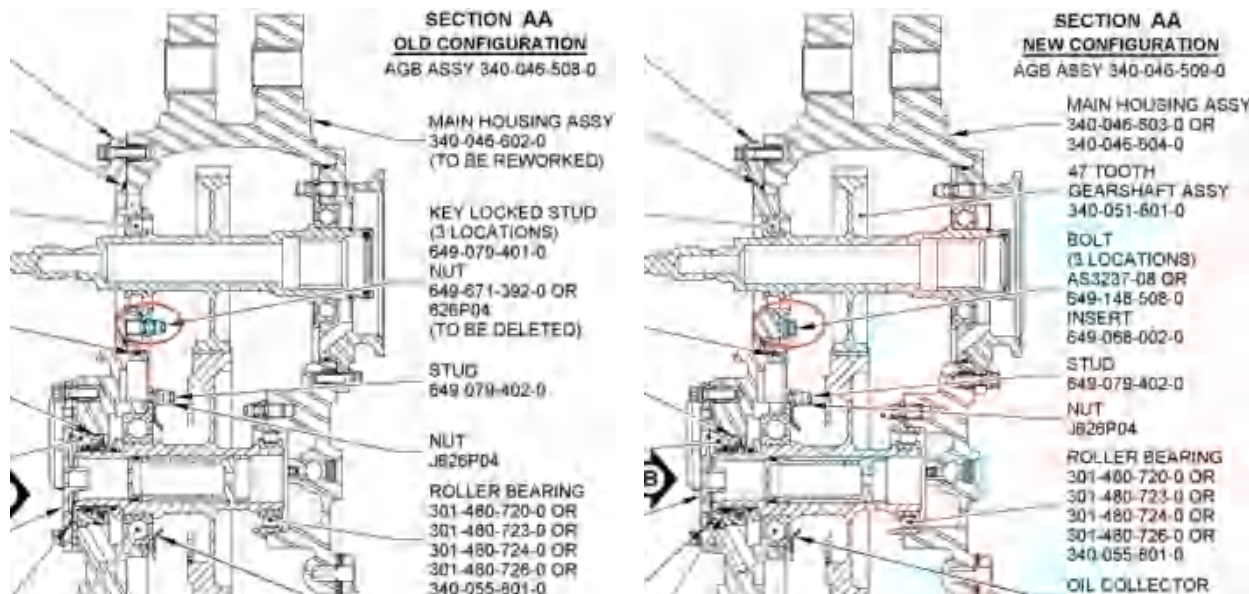
2012 年发动机厂家 CFM 发布 3 号线改装 SB72-0879（图 6），将 47 齿轮轴的滚棒轴承外轨道的固定形式，由螺柱+螺套+螺帽固定在 AGB 壳体上改成由螺栓+螺套固定到起动机驱动盘上，以增强该处连接强度，AGB 件号升级至 340-046-509-0。目前在 3 号线位置上，件号为 340-046-509-0 的最新构型 AGB 发生 2 起空停事件（分别为前述 2024 年 8 月空停事件和 2018 年 1 起空停事件），其他均为 340-046-508-0 及之前旧构型。全球 14000 多台 CFM56-7B 发动机中已有 12800 台执行了改装 SB72-0879。

图 6.3 号线改装 SB72-0879 示意图

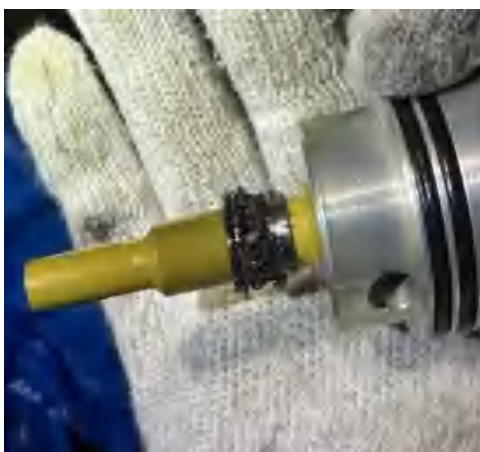
AGB/TGB 磁堵含有大量磁性碎屑（图 7），检测含有部分 M50 轴承材料；

图 7. AGB/TGB 磁堵碎屑

5、建议航司当检查 AGB/TGB 磁堵或滑油滤发现铝屑时，除了执行手册中步骤拆下 EEC 发电机外，建议用孔探仪从冷却孔伸入 AGB 内腔检查 3 号线滚棒轴承外轨道固定螺柱/螺栓的磨损情况。（各航司自定）

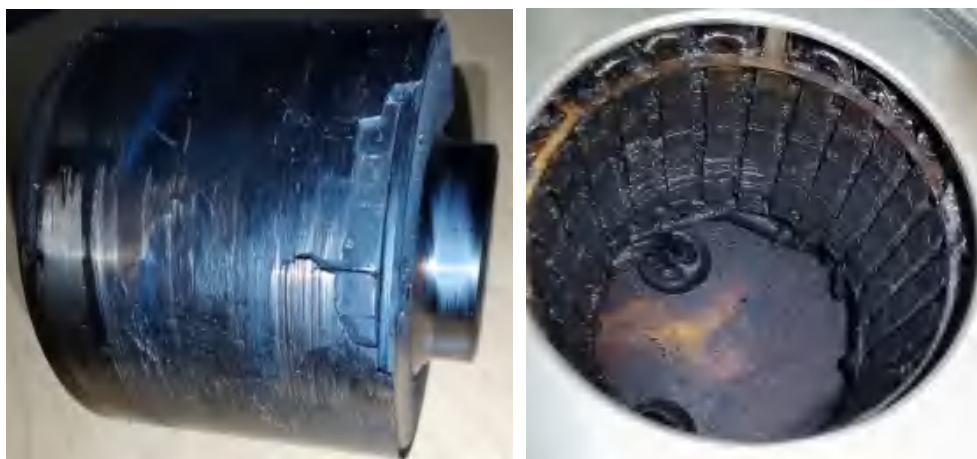
拆下 EEC 发电机，发现发电机转子和静子磨损严重（图 8），安装区域含有大量金属屑（图 9），检测发现碎屑成分和磁堵类似；

图 8. EEC 发电机转子和静子磨损

SB73-0134 介绍的新构型，以减小 3 号线负荷。（各航司自定）

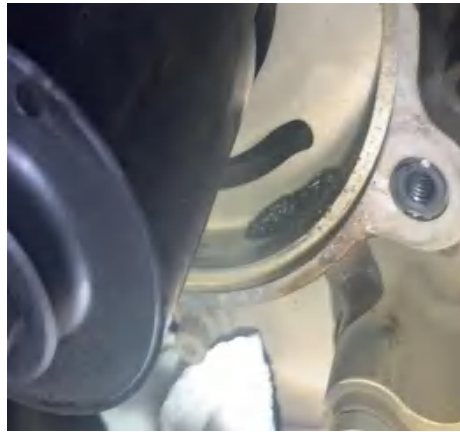
图 9. EEC 发电机安装区域金属屑

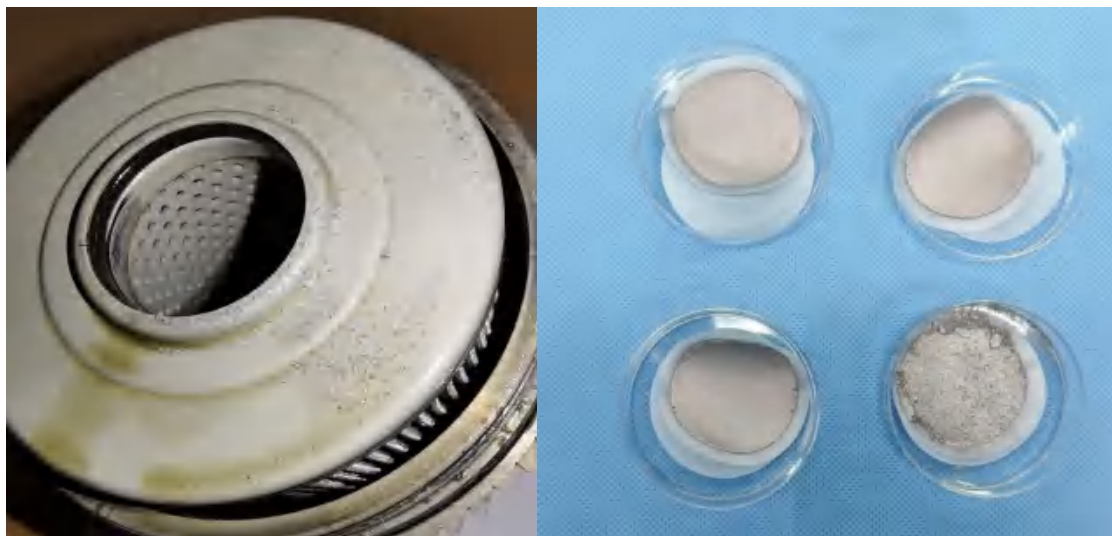
拆下滑油回油滤和供油滤，检测发现含有大量铝质碎屑（图 10）。

图 10. 滑油回油滤金属屑

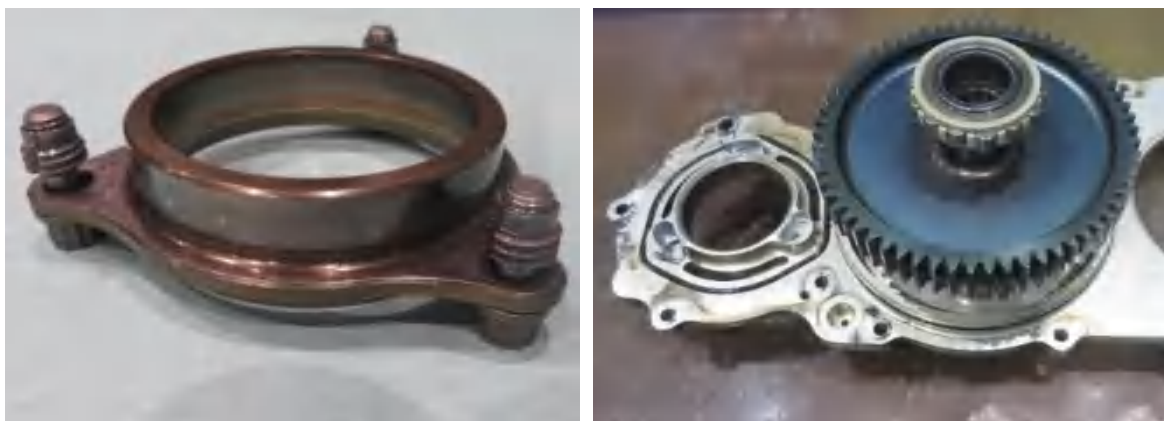
AGB 送修：AGB 送修分解发现 3 号线 47 齿轮轴滚棒轴承外轨道固定螺栓和螺套从起动机驱动盘处脱出，起动机驱动盘螺栓安装处磨损严重（图 12），滚棒磨损明显，其他部件无明显损伤。

厂家调查：发动机厂家 CFM 对 AGB 的 3 号线部件进行了失效分析并于 2025 年 5 月作出了调查报告。调查认为 47 齿轮轴滚棒轴承外轨道与起动机驱动盘之间微小

位移，导致轴承固定螺栓和螺套的振动，振动导致螺栓螺套和起动机驱动盘之间的磨损，直到螺栓带着螺套从起动机驱动盘处脱出，磨损产生的金属屑在回油滤堆积导致滑油滤旁通灯亮从而造成本次空停事件。从调查报告结果看，本次新构型 AGB 3 号线失效模式与旧构型 AGB 基本相同，但根据现有检测手段暂无法确定失效根本原因，本次调查关闭，但 CFMI 提到会继续关注 AGB 的技术问题，以确定导致该失效模式的关键因素（单一或复合）。

图 11. 47 齿滚棒轴承外轨道固定螺栓和螺套脱出、起动机驱动盘磨损

- 1、随着改装 SB72-0564 的执行，4 号线 N2 手摇驱动盖漏油问题已基本得到解决。
- 2、2012 年以来已有 12800 台 AGB 执行 3 号线改装 SB72-0879 升级成 340-046-509-0，仅发生两起 3 号线问题导致的空停事件，概率较低。CFM 发布的 2024 年 8 月国内 AGB（件号 340-046-509-0）导致空停事件调查报告，目前尚无法确定根本原因，没有提供建议措施。
- 3、建议航司随部件送修或随发动机送修时执行改装 SB72-0879。
- 4、建议航司关注机队 EEC 发电机构型，可考虑在翼将旧构型 EEC 发电机更换成

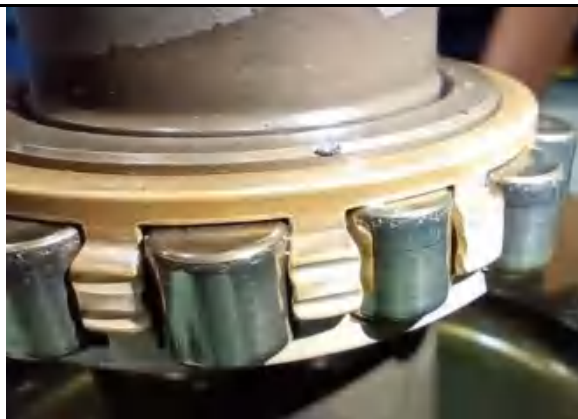
图 12.47 齿滚棒轴承磨损
