**标题： 关于 LEAP-1B 发动机 B 收油池滑油泄漏相关问题的分析报告**

**一. 问题概述**

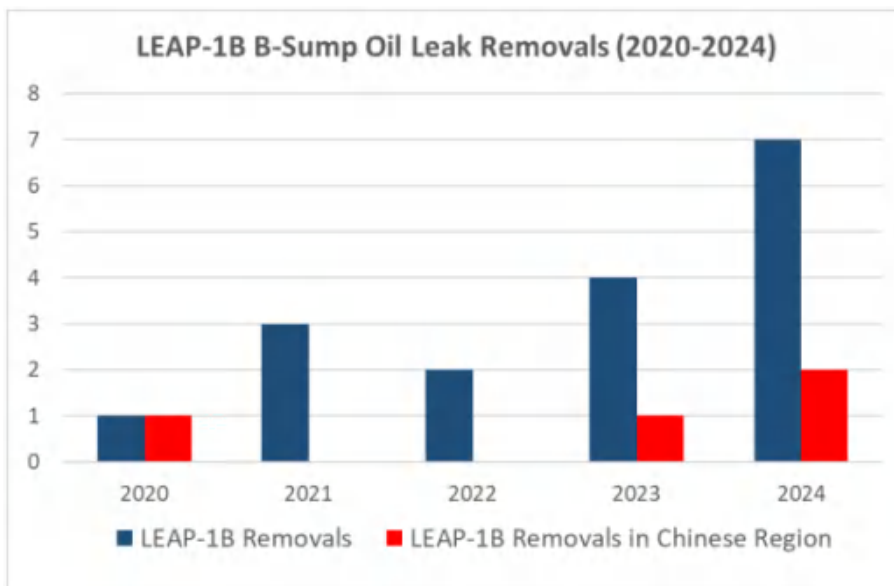
由于 MAX 停飞原因，目前国内 LEAP-1B 机队循环数相对较低，仅 4 台因 B SUMP 漏油导致发动机拆下返厂。参考世界机队数据，LEAP-1B 运行平均 3500 循环后 B 收油池滑油渗漏达到手册要求换发水平。随着 LEAP-1B 发动机运行时间不断增加，B SUMP 漏油导致的 UER 数量呈逐步上升趋势，2024 年非计划换发数量达到顶峰。

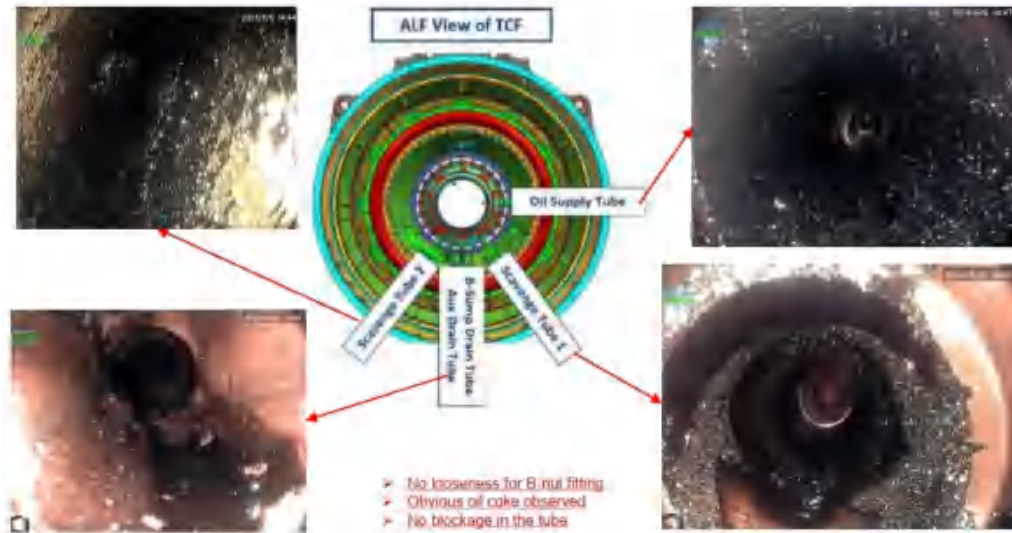
造成密封件性能退化的根本原因是 B 收油池的高温环境造成了滑油积碳。4 号轴承碳封严上的积碳影响了其回弹性能，从而降低了其密封性。厂家反馈这种密封性能需要密切且频繁地监控（通过慢车和高功率运行测试），因为滑耗与密封件状态之间没有直接的关联。同时，也需要频繁监控排油管道中的焦化演变情况，以确保不会出现堵塞。故此当前能够允许的最大重复检查间隔为 150 循环。

图三 LEAP-1B 发动机收油槽滑油管内部积碳情况

<b>五. 厂家措施</b>
<ul style="list-style-type: none"><li>1、放宽 AMM 标准，减少因 B 收油池漏滑油造成非计划换发。</li><li>2、改进碳封严与封圈设计，计划 25 年 1 季度完成。</li></ul>
<b>六. 航司措施</b>
<ul style="list-style-type: none"><li>1、滑油耗量趋势监控。</li><li>2、每 150 循环进行高功率试车确认渗漏在手册标准内，检查清理积碳。</li><li>3、单独管控对滑耗偏高的发动机，确保长航段滑油量足够。</li></ul>
<b>七. 结论和建议</b>
<ul style="list-style-type: none"><li>1、建议局方推动厂家尽快改善设计方案，在 SB 发布后帮助航司尽快完成升级。</li><li>2、建议局方推动厂家进一步放宽重复检查要求，减轻航司频繁高功率试车负担。</li></ul>

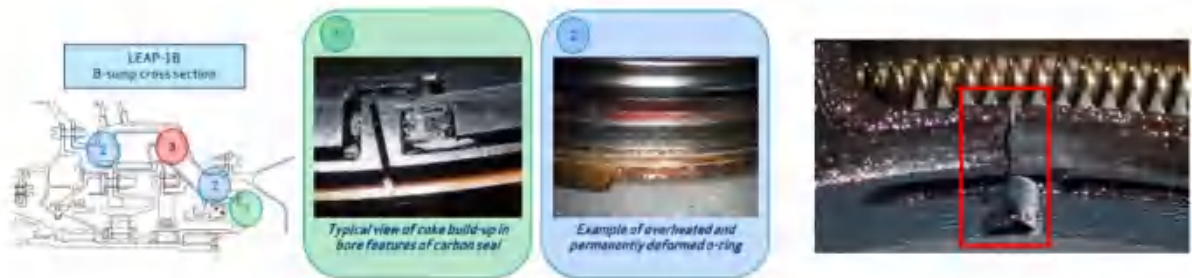
车间分解的发动机观察发现收油池下游部分结焦明显，封圈有融化失去弹性迹象，碳封严的密封面发现裂纹，篦齿封严处未发现明显损伤。实际使用数据表明，该损伤造成的漏油表现在滑油消耗上是渐变的，目前无因此原因造成的滑耗突变和安全事件记录。

图四 LEAP-1B 收油池 B 失去弹性的封圈与碳封开裂纹

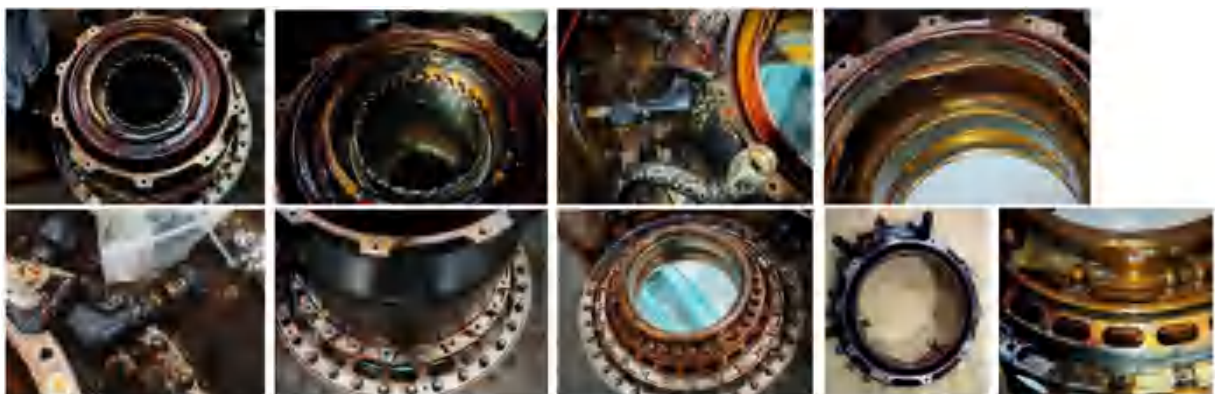
3 个收油池中 B 收油池位于最靠近高温区域，高温会导致密封圈材料老化失去弹性降低密封效果；同时高温也会导致收油池内的滑油发粘、结焦，加速碳封严磨损，导致滑油从碳封严处渗漏。存在缺陷的发动机在慢车时会从 B 收油池的余油口有滑油滴落，趋势监控能发现发动机滑油消耗上升。

图五 LEAP-1B 收油池 B 区域积碳与油迹
