<b>标题:</b>	<b>关于 LEAP-1B 发动机 OPT 虚假指示问题的分析报告</b>
------------	---------------------------------------

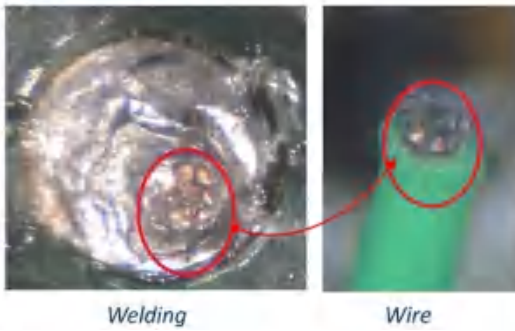
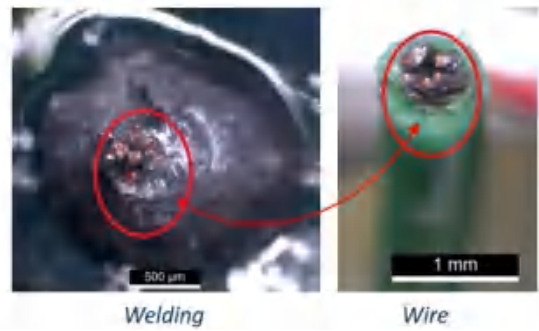
### 2019 findings:

### 2024 findings:

图4、2019年厂家发现与2024年失效情况类似
