标题:	关于 737MAX LEAP-1B 液力泵失效导致 IFSD 的技术分析报告
------------	---

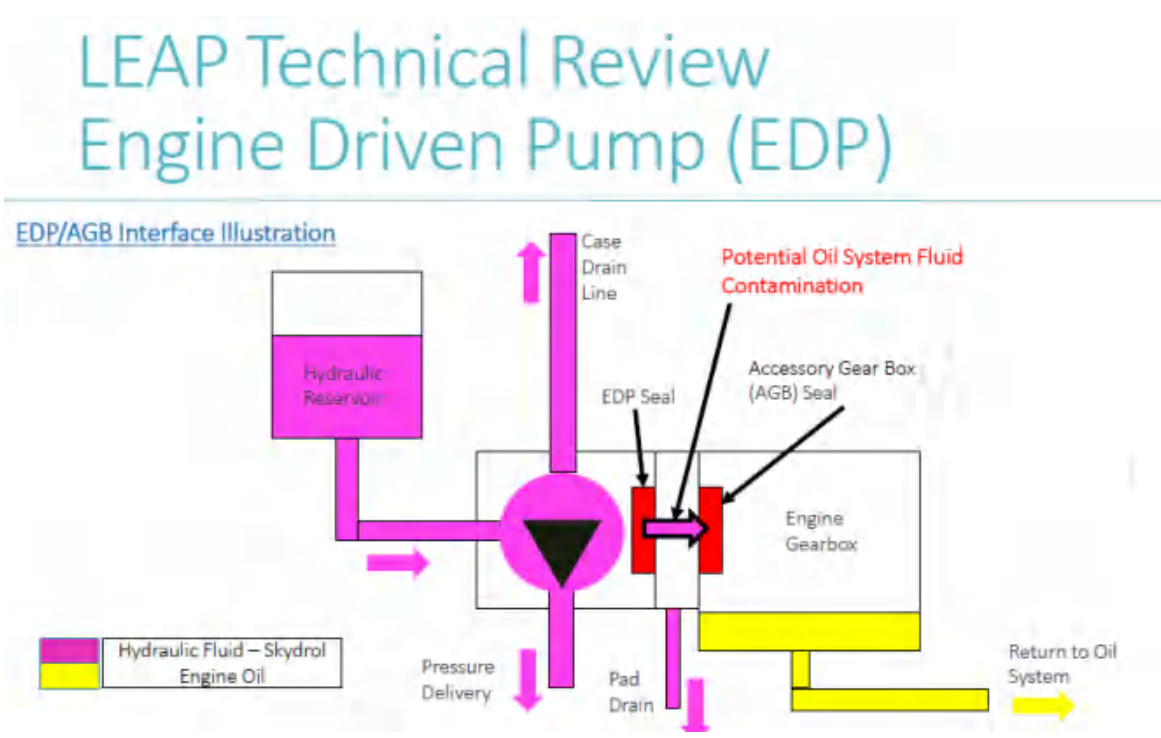
故障原因分析
 液力泵与齿轮箱间有 2 道封严。当液力泵过热导致封严失效后，余油口不足以排掉大量涌出的液力油，高压液力油顶开位于齿轮箱一侧的封严，流入齿轮箱中。

厂家分析认为是由于液力泵过热导致封严失效。液力泵过热的根本原因还在调查中。

五. 厂家措施
厂家计划推出改装增大 EDP 余油管径，以及时排放渗漏的液压油。
六. 航司措施
<ol style="list-style-type: none">1. 此事件涉及 EATON 厂家 EDP P/N 849589，核查机队的装机情况。2. 禁装 EATON 厂家 EDP P/N 849589。
七. 结论和建议
<ol style="list-style-type: none">1、建议运营 737MAX 的航司继续关注波音及 EATON 调查进展及改进措施。
