| 标题: | 关于 LEAP 系列发动机主滑油滤端盖相关问题的分析报告 |

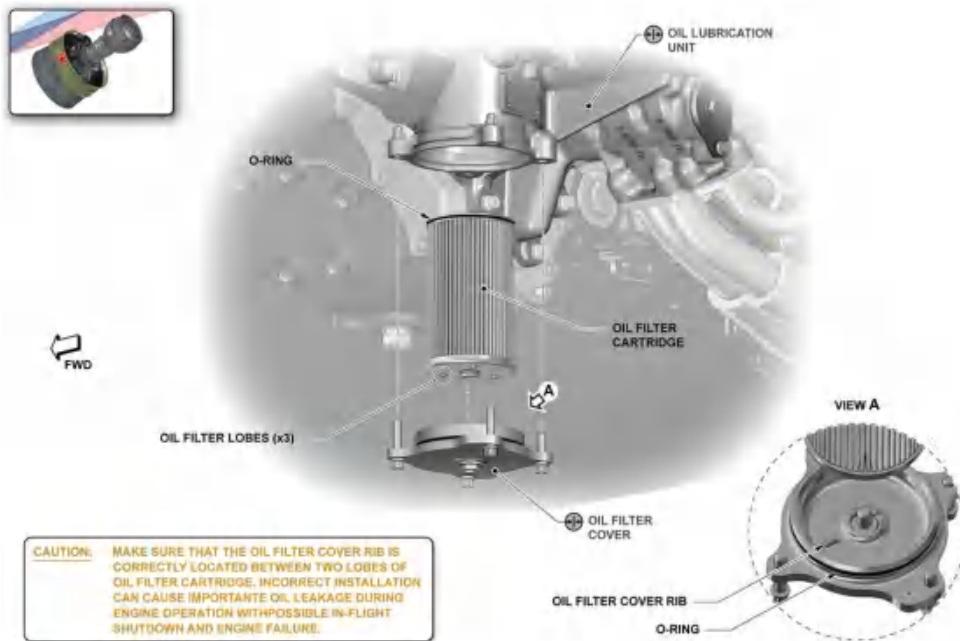
主滑油滤端盖通过四根螺栓固定于润滑组件壳体上，分别有两个通孔使用长螺栓安装及两个盲孔使用短螺栓安装。

图 2 LEAP 发动机主滑油滤端盖

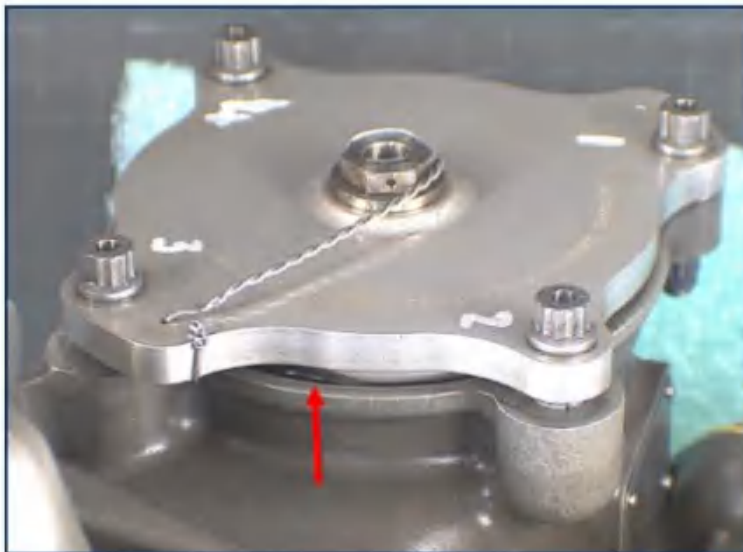
厂家调查认为主滑油滤端盖的固定螺栓钢丝螺套可能在上一次安装时出现了过力矩情况，导致端盖松脱，进而引发滑油渗漏。

图 3 LEAP 发动机主滑油滤端盖松脱产生间隙

1、厂家 CFMI 更新了拆装主滑油滤的手册（如 LEAP-1A AMM 79-21-05-000/400-803-A），在拆下手册中增加拆下端盖时检查壳体螺套状态的检查要求。

2、厂家 CFMI 后续计划更改滑油滤端盖设计，LEAP-1A 计划于 25 年初颁布 SB，LEAP-1B 计划于 2025 年中发布 SB，LEAP-1C 计划于 25 年底颁布 SB。

- 1) 确认丝套在位、无松动及卡阻。
- 2) 确认不同长度螺栓的安装位置及力矩正确。
- 3) 滑油滤安装后，检查端盖安装情况，禁止滑油滤端盖与润滑组件之间存在间隙。
- 4) 周期性详细目视检查。
- 5) 保留工作影像记录（视情安排）。
