标题:	关于 LEAP 系列发动机减载装置技术分析报告
一. 问题概述	
<p>LEAP 系列发动机引入了减载装置 (LRD) 设计, 其工作原理是当风扇叶片飞出或受损严重时, 风扇转子产生的动不平衡载荷会导致 1/2 号轴承支撑结构上的 LRD 装置 (安全螺栓及安全销) 脱开, 即触发 LRD 功能。此时前轴承支撑结构间将松动出现缝隙, 而风扇转子将自寻新的旋转中心。偏心转子上的风扇叶片将与机匣上的防磨带或填充物相磨来减速, 从而减少传递给上述支撑结构的载荷, 避免进一步损伤发动机及吊挂结构。</p> <p>由于 LRD 装置为纯机械部件, 当 LRD 功能触发时无专门指向 LRD 的驾驶舱效应或故障信息, 但此时发动机 A 油池中油气将通过 LRD 装置产生的缝隙迅速泄漏到内涵气流通道, 进而通过发动机引气系统到达飞机空调系统从而造成大量机舱烟雾。</p>	
二. 已发生事件汇总	
<p>全球 B737MAX 机队在 2023 年发生两起因鸟击导致机舱出现滑油烟雾的事件, 发动机进厂分解调查确认发动机触发了减载装置 (Load Reduction Device) 功能。</p> <p>1) 2023 年 3 月 5 日美西南航空一架 B737MAX 飞机遭受鸟击, 其中一台发动机空停, 经鉴定确认该鸟类为雄性红头美洲鹫 (体重范围: 2.7-4.4 磅/1.2-2.0 公斤), 无法判定是否吞食了多只鸟类。</p> <p>2) 2023 年 12 月 20 日美西南航空一架 B737MAX 飞机遭受鸟击, 其中一台发动机空停, 经鉴定确认击中该发动机的鸟是一只雌性白头海雕 (体重约 14 磅/约 6.4 公斤)。</p>	
三. 可靠性数据	
<p>1、据 CFM 公司统计, 截至 2024 年 10 月份, LEAP-1A/B/C 发动机自投入运营 (EIS) 以来已累计运行超过 5300 万飞行小时, 期间 CFM 公司接到 800 余次鸟击事件报告, 其中 LEAP-1B 机队报告两起触发 LRD 功能事件, LEAP-1A/1C 机队未报告触发 LRD 功能事件。</p>

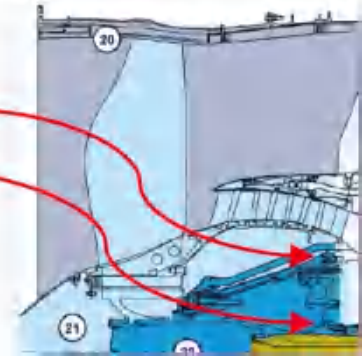
图 1：LRD 部件

四. 工程分析	
<p>1、风扇转子产生的动不平衡载荷会导致 1/2 号轴承支撑结构上的 LRD 部件 (如下图 1 所示安全螺栓及安全销) 脱开, 即触发 LRD 功能。此时 1/2 号轴承支撑结构间将松动出现缝隙, 风扇转子将自寻新的旋转中心, 偏心转子上的风扇叶片将与机匣上的防磨带或填充物相磨来减速, 从而减少传递给上述支撑结构的载荷, 避免进一步损伤发动机及吊挂结构。</p>

LEAP incorporates two LRD components:

- Fuse bolts on the #1/#2 Bearing support
- Fuse pins on the #2 Bearing pedestal

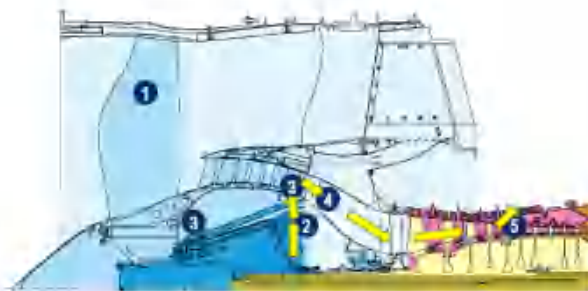
图 2：油气/烟雾流通通道

2、由于 LRD 装置为纯机械部件，当 LRD 功能触发时无专门指向 LRD 的驾驶舱效应或故障信息，但此时发动机 A 油池中油气将通过 LRD 装置产生的缝隙迅速泄漏到内涵气流通道（如下图 2），进而通过发动机引气系统到达飞机空调系统从而造成大量机舱烟雾。

LRD activation scenario:

- 1 Fan Blade Out (FBO) or significant Fan rotor damage due to severe foreign object ingestion
- 2 Fuse bolts fractured
- 3 Gap between aft flange of #1/#2 Bearing Support and Fan Frame opens
- 4 Oil leak from A-sump in primary flowpath
- 5 Oil ingestion through bleeds
- 6 Engine shutdown
