## HNAT 737 技术问题说明

| TIP737-2025-24-007 | 王康业 | 符方洲 | 曾晶/2025.10.23 |

## SPCU 失效导致的启动不成功

737NG

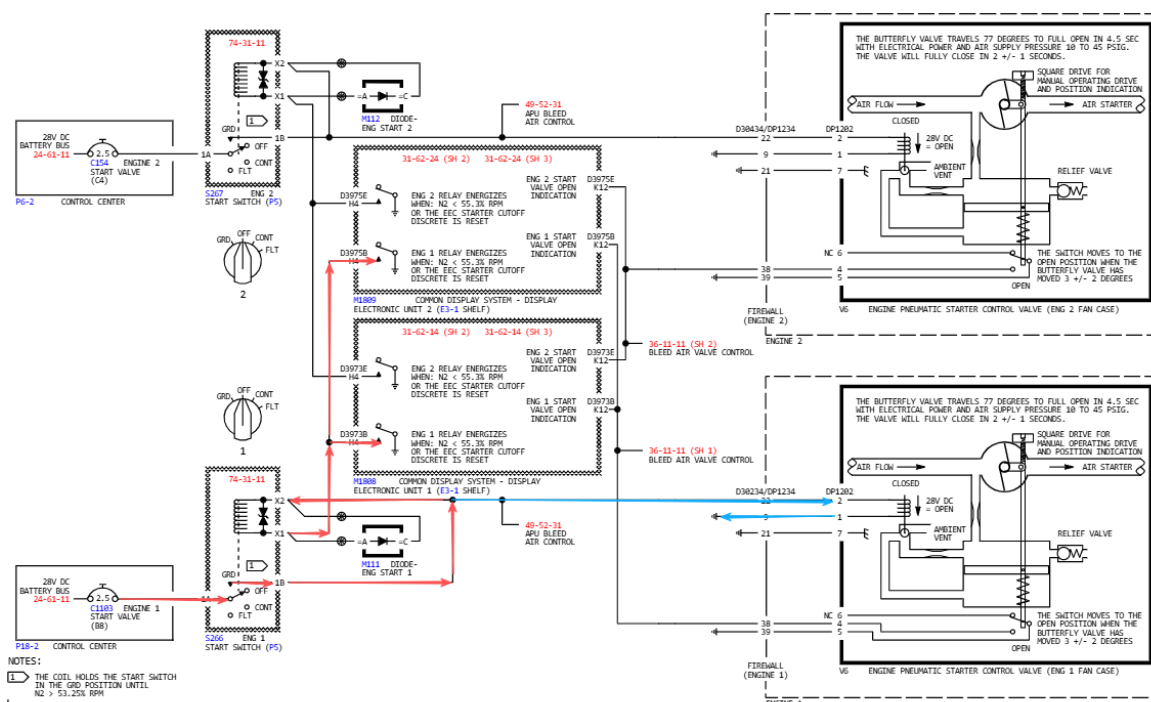
启动活门正常靠弹簧加载在关位，当启动电门衔接到 GND 位后，启动活门内的电磁线圈得到 28VDC，球形活门向下移动，堵住上腔的通气管路。当引气到达活门上腔后，压力推动膜盒克服弹簧弹力向下移动，连杆带动蝶形活门打开。当蝶形活门转动  $3\pm 2^\circ$  后，微动电门到 OPEN 位，给 DEU 提供一个地信号，用于在 DU 显示启动活门打开。而在 N2 转速未到达 55.3%前，DEU 始终给启动电门内的线圈一个地信号，使电门自保持在 GND 位。

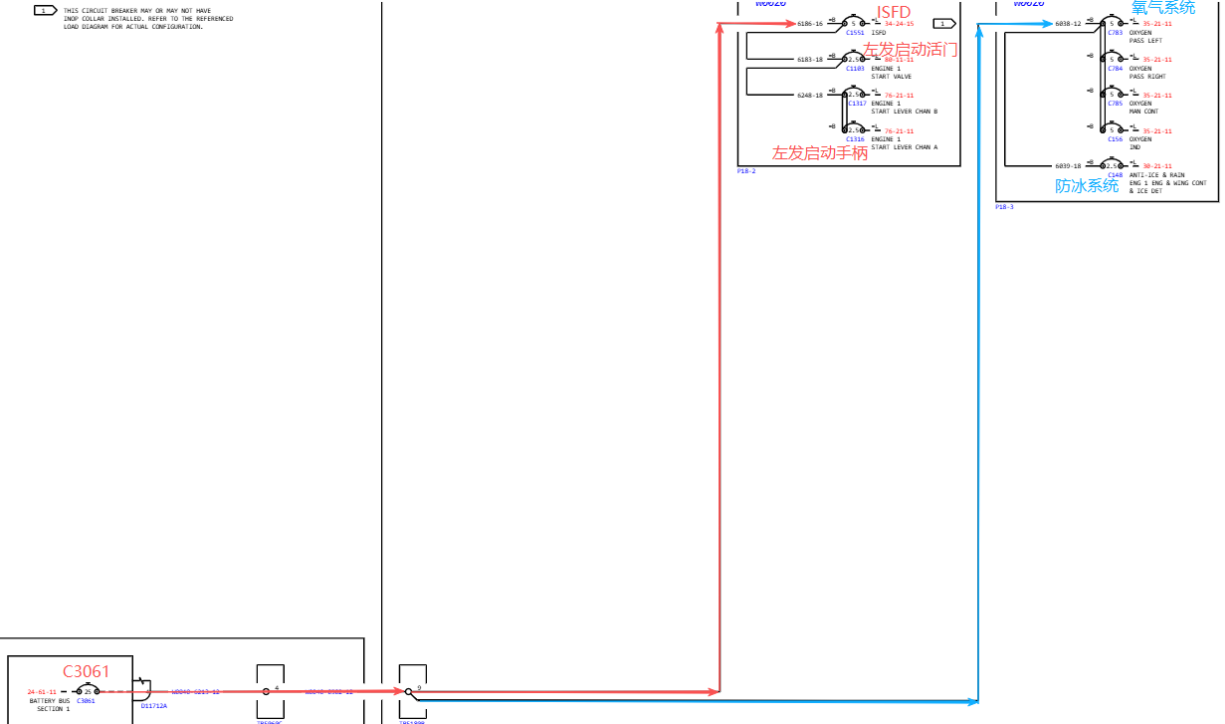
图 3 WDM24-61-31

通过进一步检查，发现机组氧气压力也指示为 0，同时检查出现多系统故障，初步怀疑可能是供电出了问题。查询线路图，发现出现故障的系统均来自同一路供电，上游公共的跳开关为 C3061（位于 SPCU 内）。

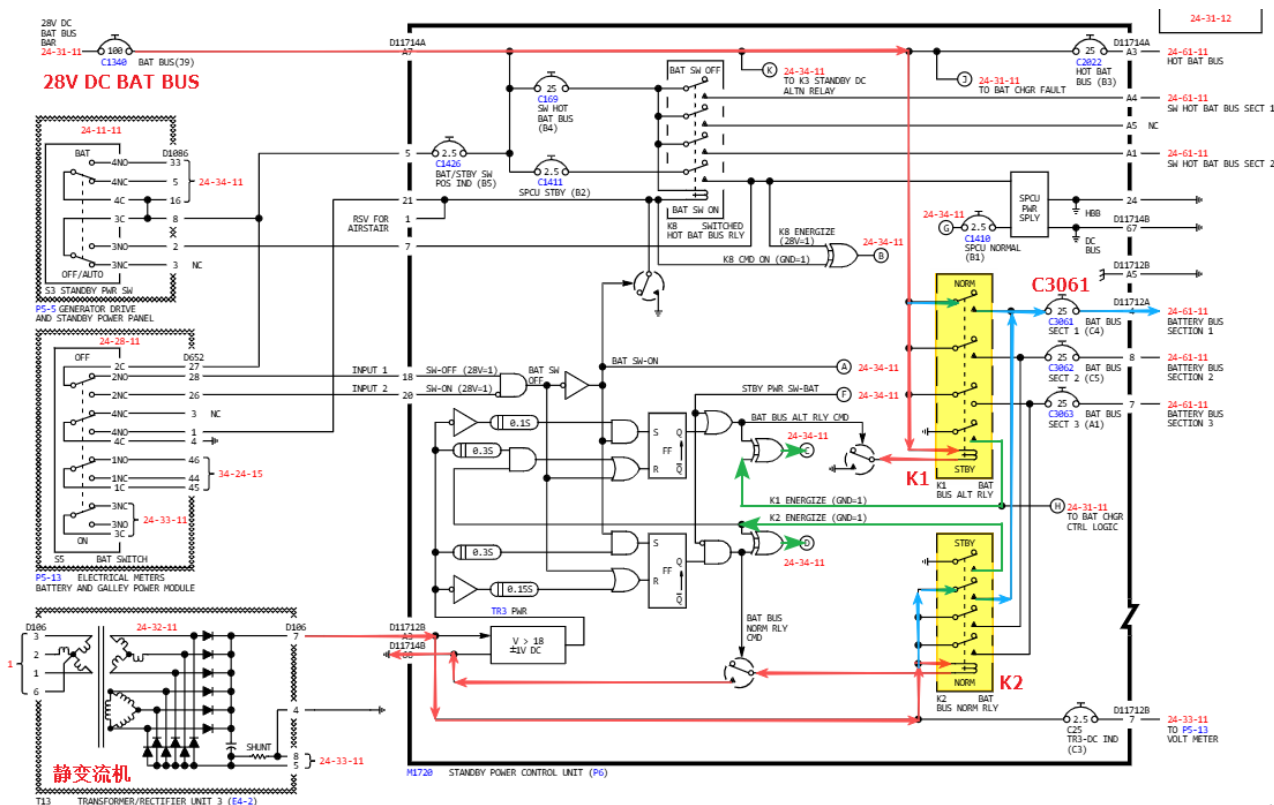
图 4 SSM24-31-12

再继续上游，则分别来自 28V 直流电瓶汇流条和静变流机，通过 K1 和 K2 继电器给 BAT BUS SECT1 汇流条的供电：

理论分析，SPCU 也会监控 K1/K2/K3/K5/K8 这几个继电器，当相应的继电器出现故障时，会点亮驾驶舱的 ELEC 灯，并记录下 SPCU FAULT 信息。可它仅通过图 4 中绿色线路的触点监控，并无法有效覆盖到所有触点。所以，本次故障现象中也并未出现 ELEC 灯点亮的情况。

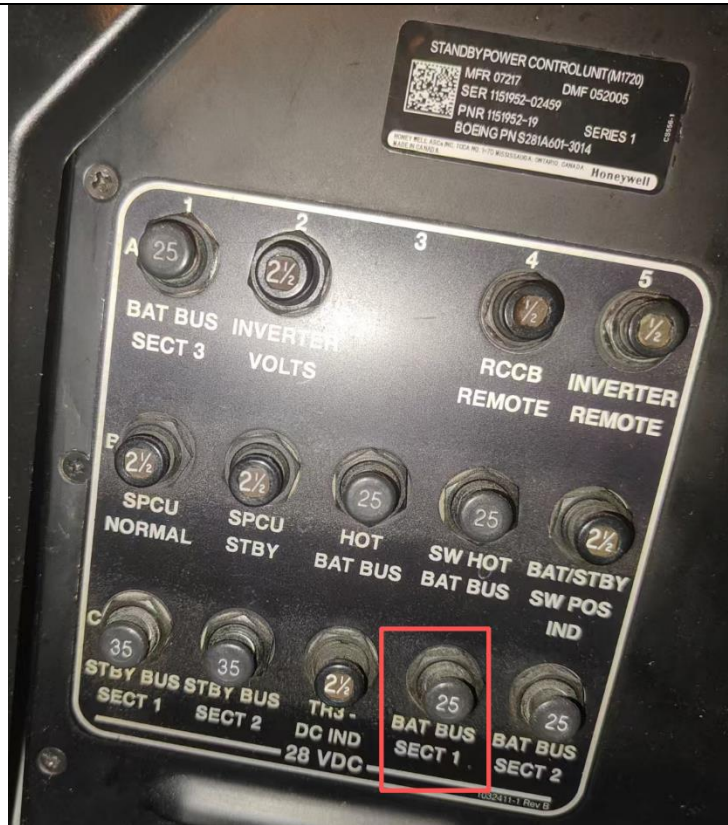
图 5 SPCU

考虑到 C3061 跳开关并未跳出（如图 5 所示），且其它由 BAT BUS SECT2/3 汇流条供电的系统也没有反映故障，仅通过复位 C3061 跳开关就消除了故障现象。因此，可推断 K1 继电器线圈可以工作正常，判断故障原因为：SPCU 内部 K1 继电器给 C3061 跳开关供电的触点间歇性失效在 OPEN 位。当然，在复位跳开关前，我们也可以通过扳动备用电源电门（STBY PWR SW），切换为 K2 继电器激励，使 C3061 跳开关的上游改由静变流机供电，来验证我们的判断。

该左发启动不成功初步判断是 SPCU 内部的 K1 继电器其中一对触点间歇性失效导致，由于 28V DC BAT BUS SECT1 掉电，引发了多系统故障：启动电门无法保持 GRN 位、启动活门无法打开、启动手柄无 RUN 信号、机组氧气压力指示为 0。

（1）737-SL-24-225：厂家已完成了新构型的 SPCU 设计，从 2019 年 1 月开始从线号 7354 飞机上交付，件号 51090412-001，和目前机队 SPCU 完全互换。新型 SPCU 具有更简单的设计，减少了部件数量，采用单个电路卡组件，消除了电路卡插入主板不当导致的间歇性工作故障。

（2）737NG-FTD-24-18001：SPCU 的故障主要是内部继电器触点老化导致，特别是辅助触点，波音认为测试辅助触点有助于识别继电器故障，厂家在 2021 年 8 月已将辅助触点测试添加到 SPCU 的 CMM 当中。
