# HNAT 737 技术问题说明

| TIP737-2025-28-010 | 张桃 | 符方洲 | 曾晶/2025. 11. 18 |

## 标题中央油箱泵的使用

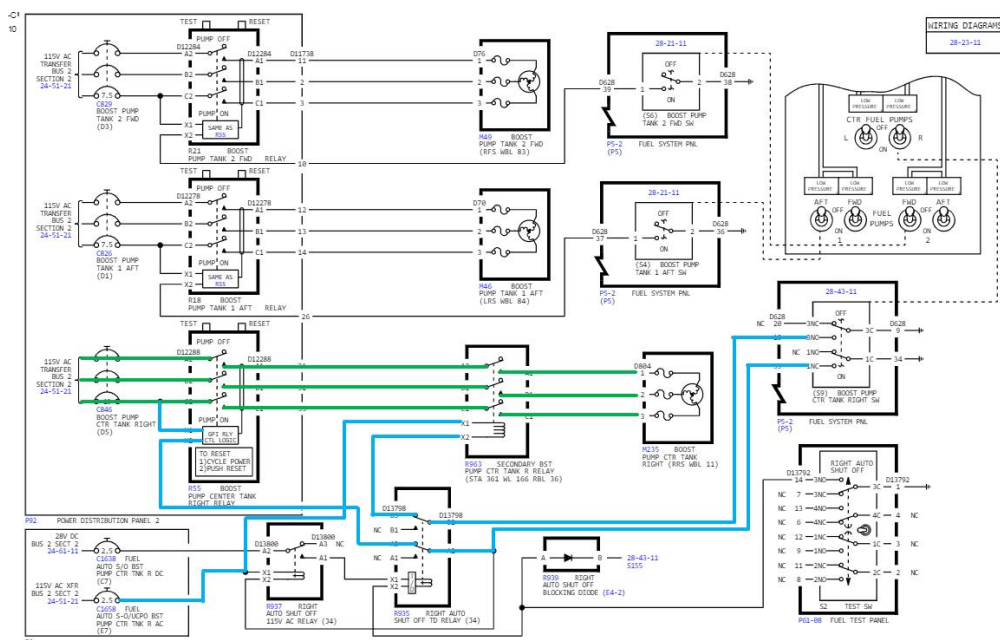
中央油箱右燃油泵工作线路：

1、供电线路（绿色）：交流转换汇流条 2 通过供电线路给给中央油箱右燃油泵泵供电。

2、控制线路（蓝色）：控制供电线路的通断。当 P5 板上的燃油泵控制电门闭合，R55 和 R963 继电器吸合，供电线路接通。R55 是一个接地故障断路器（GFI：groundfault interrupter），当出现接地故障时，GFI 电路断开继电器，燃油增压泵将停止工作。此外 R937 继电器也导通吸合。

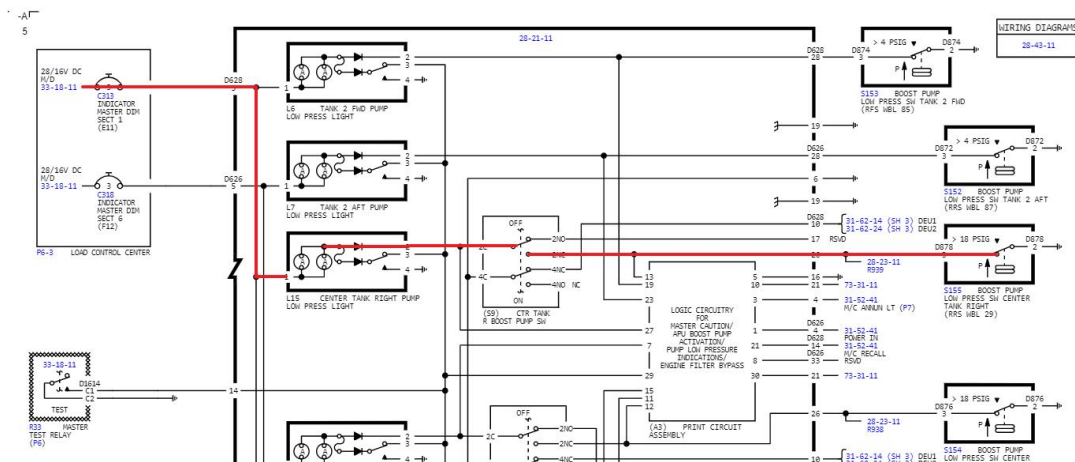
为避免由于低压导致泵润滑不足，产生火源。系统做了设计改进，加入了低压关断保护功能。

保护线路（红色）：燃油泵控制电门接通，当 S155 低压电门监测到泵的输出压力低于 18PSI 时，电门闭合，使 R935 继电器通电，当 R935 持续通电 15 秒后，继电器吸合，控制电路断开，最终使得 R55、R963 继电器断电，供电电路断开。与此同时点亮 P5 面板上的中央油箱右燃油泵低压灯。
