# HNAT 737 技术问题说明

提示单编号	撰写	整编	批准/日期
TIP737-2020-36-001	符方洲	张桃	曾晶/2020.1.21

## 标题 锁 PRSOV 活门为什么会有不同的位置指向

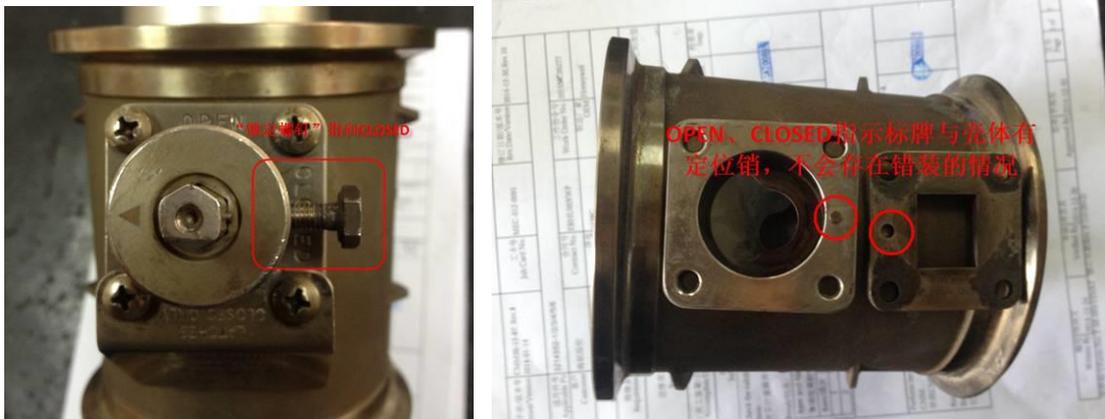
部件拆解开后，就很容易看出 PRSOV 在时 OPEN 和 CLOSED 标牌与壳体有定位销，不会存在装错的情况，如下图。

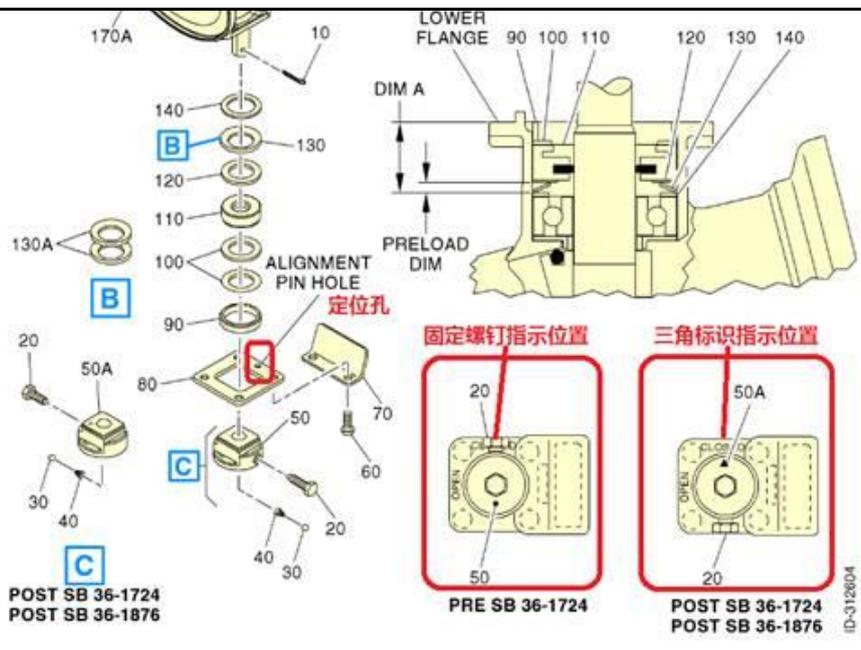
Figure 7008. (Sheet 1 of 1) (Post SB 36-1614) (Post SB 36-1876) Manual Override and Position Lock Assembly (GRAPHIC 36-13-87-99R-855-A01)

至于为什么锁定指示机构存在相差“180度”的情况，原因是由于 3214552-5 Series 5 之前的轴与之后的构型存在差异，同样的锁块装在两个轴之后锁定螺钉的指向刚好相差 180 度，从轴端尾部看锁块的位置会出现两种构型，即 Series 5 之前的构型会以“锁定螺钉”指向 CLOSED，而 Series 5 及之后构型会以“三角形”指向 CLOSED，两者均在一条直线上，用于指示活门已经处于关闭位置。
