HNAT 737 技术问题说明

提示单编号	撰写	校对	批准/日期
TIP737-2020-33-004	符方洲	张桃	曾晶/2020.12.6

标题 关于 MEL 33-15-02 放行的解释

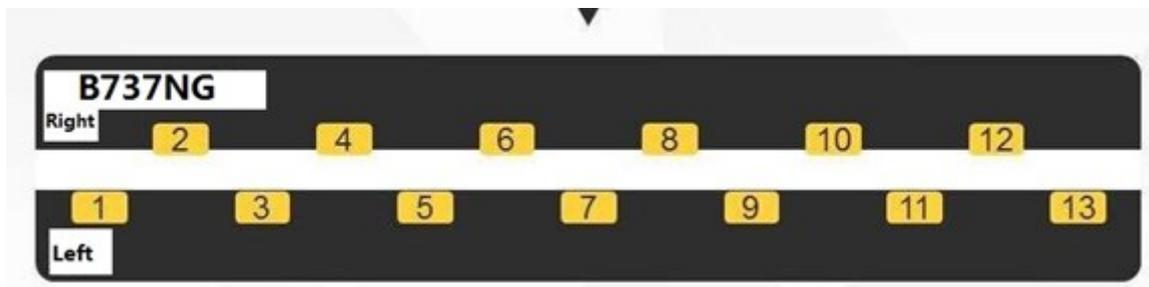
In the proviso for 737 MMEL/DDG item 33-15-02, the term 'opposite side' is specific to the stowage bin emergency light locations. As one walks down the aisle, the emergency light locations alternates from left and right stowage bins (zig-zags).

举个例子，如果下图中 3 灯失效，则 2 灯和 4 灯必须是好的，才能按照此条款放行。即此条框中的相邻（对侧）指的是斜对侧的灯。极端情况下，一侧的应急灯可以全部失效，只要另一侧的应急灯全部正常。

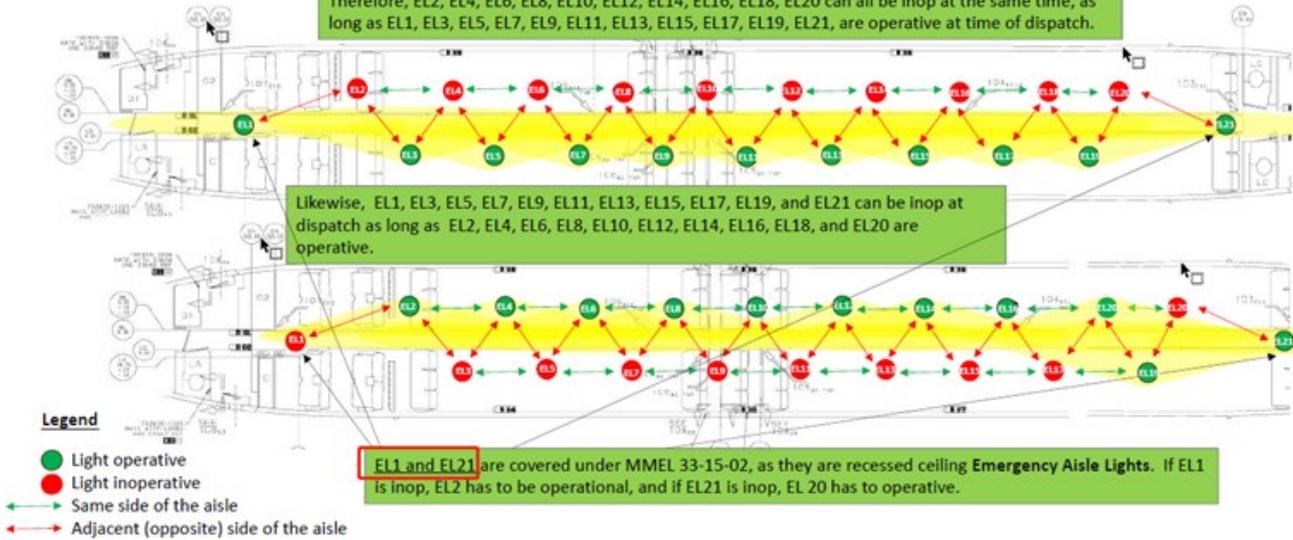
737NG MMEL 33-15-02 Interior Emergency Exit Lighting System – Emergency Aisle Lights (-600/-700/-800/-900/-900ER)

"... may be inoperative provided no two adjacent (opposite side) light assemblies are inoperative ..." does not mean two lights adjacent to each other on the same side of the aisle.

Therefore, EL2, EL4, EL6, EL8, EL10, EL12, EL14, EL16, EL18, EL20 can all be inop at the same time, as long as EL1, EL3, EL5, EL7, EL9, EL11, EL13, EL15, EL17, EL19, EL21, are operative at time of dispatch.

Likewise, EL1, EL3, EL5, EL7, EL9, EL11, EL13, EL15, EL17, EL19, and EL21 can be inop at dispatch as long as EL2, EL4, EL6, EL8, EL10, EL12, EL14, EL16, EL18, and EL20 are operative.

EL1 and EL21 are covered under MMEL 33-15-02, as they are recessed ceiling Emergency Aisle Lights. If EL1 is inop, EL2 has to be operational, and if EL21 is inop, EL 20 has to operative.

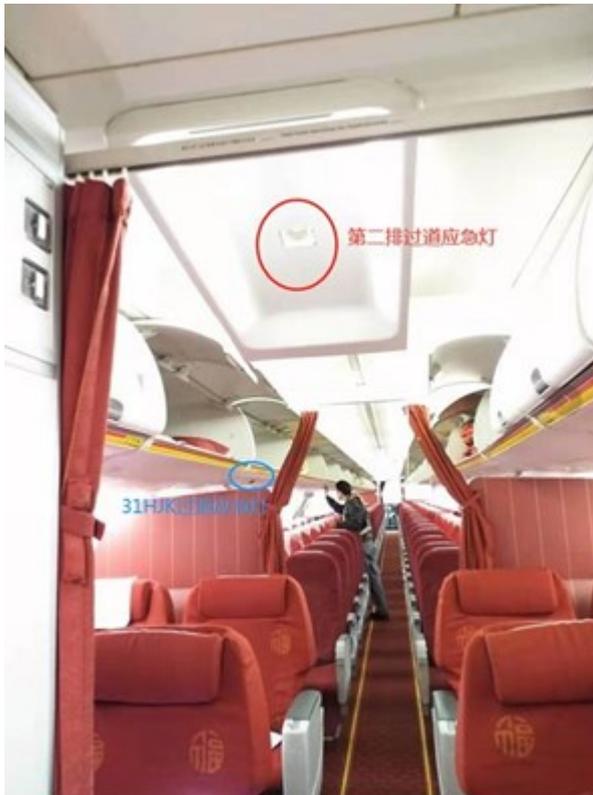
2, 头等舱头顶上有个应急灯 (M1674 供电), 不知道是算左边还是右边, 可否按照此条款放行。(波音答复了 3 次, 每次都存在意见相佐的情况, 以下为波音最终确定的版本。)

过道舱顶的应急灯包含于条款 MEL33-15-02;这两个灯相应的 adjacent light 是离的最近的行李架应急灯。

如对于 EL1 失效, 只有在 EL2 正常时, 才可以按照此 MEL 条款放行。

对应 EL2 失效, EL1 和 EL3 都需要正常, 才可以按照此 MEL 条款放行
