故障标准处置流程（SOP）

流程编号	发布日期	评估人	审核人
SOP-737-30-003	2023-5-12	张桃	曾晶

故障名称	737 风挡过热灯亮标准处置流程		
机型	737	故障类别	<input checked="" type="checkbox"/> 常见故障 <input type="checkbox"/> 重要故障 <input type="checkbox"/> 重大故障
ATA 章节	3000	系统	<input checked="" type="checkbox"/> 一般系统 <input type="checkbox"/> 重要系统
风险评估			
可能性	2	严重性	D
风险值	(2, D)	风险等级	中
控制要求	需及时做好信息通报，以便运控核实航路天气和油量等。		
处置流程内容			
一	概述 <p>风挡过热灯亮为机队常见故障，从机队历史拆换部件数据来看，主要集中在 WHCU 和风挡。为提高排故准确性，减少部件非必要拆换，提高部件可靠性。特结合厂家信息，机队故障数据以及外航经验，编写了排故的标准处置流程。</p>		
二	系统原理 <p>风挡加温系统主要包括：风挡、温度传感器、加温控制器（WHCU）、控制面板 P5-9 和相关线路。风挡加温控制组件用来监控风挡温度、提供 ON 和 OVERHEAT 系统控制和指示内部电路转换、系统测试和依据设定程序输出相应的电压给风挡加温。风挡和加温控制面板用于系统控制和指示。</p> <p>737 有左右两个一号风挡和二号风挡，且风挡加温控制器有两种构型，线号 5830 之前的飞机安装有 4 个 WHCU（件号：83000-05605），每个加温控制器单独控制一个风挡。线号 5830 及以上的飞机采用两个新构型 WHCU 控制器（件号：83000-27904），每个控制器控制一个一号风挡和一个二号风挡。</p> <p>当打开风挡加温时，若风挡温度低于 100F（37C），WHCU 输出电流给风挡加热，当风挡温度接近 110F（43C）时，WHCU 停止加热。一旦风挡温度达 145F（62C），WHCU 产生过热保护，并提供过热警告，相应的风挡过热灯亮，主警告和 ANTI-ICE 信号牌灯亮。</p>

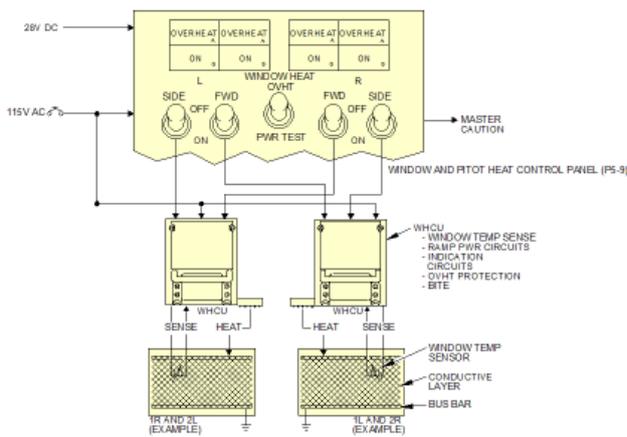
新构型 WHCU

四	参考文件
	<p>737NG-FTD-30-20001/737-SL-30-028</p> <p>为减少新构型 WHCU 在电源转换时出现风挡过热灯亮的干扰信息，厂家对 WHCU 进行了升级（83000-27901 升级为 83000-27904），但是从升级后的机队运行情况来看，仍有很多运营商反映此类问题。为减少对于运行的影响和不必要的部件拆换，波音建议当出现电源转换导致的风挡过热灯亮时：</p> <ol style="list-style-type: none"> 1. 建议机组参考 QRH 将风挡加温电门放 OFF 位后，再放到 ON 位即可恢复正常。 2. 若控制器自检有 WHCU-LRU 信息，完成系统复位后恢复正常，则 WHCU 无需更换。
五	航材清单（以手册为准，供参考）
	<p>无</p>
六	信息通报要求
	<p>无</p>
七	特别控制要求
	<p>无</p>
八	修订历史
	<p>无</p>
