流程编号	发布日期	评估人	审核人
SOP-737-30-004R1	2023-06-29	王康业	张勇

故障名称	737NG/MAX 驾驶舱风挡温度传感器失效后的处理		
机型	737NG/MAX	故障类别	<input checked="" type="checkbox"/> 常见故障 <input type="checkbox"/> 重要故障 <input type="checkbox"/> 重大故障
ATA 章节	3041	系统	<input checked="" type="checkbox"/> 一般系统 <input type="checkbox"/> 重要系统
<b>风险评估</b>			
可能性	/	严重性	/
风险值	/	风险等级	/
控制要求	<p>1、排故确认风挡加温传感器故障后，需查询该风挡履历，核实前期是否有备用温度传感器启用的记录。若尚未启用，在测量备用传感器阻值正常的情况下，优先考虑启用备用传感器，减少不必要的风挡拆换。</p> <p>2、启用风挡备用温度传感器后，需及时通报客户执管技术支援在机队状态网上进行备注记录。</p>		
<b>处置流程内容</b>			
一	<b>概述</b>		
	<p>随着风挡使用年限的增加，温度传感器阻值出现漂移，从而错误的点亮过热灯是风挡加温故障中较为常见的一种失效形式。而737NG/MAX驾驶舱1#/2#风挡每个风挡中均有主用/备用两套温度传感器，两套传感器完全相同，当主用传感器失效时，可以使用备用传感器维持系统正常工作。为节约成本，减少不必要的风挡拆换，特编写此标准处置流程。</p>		
二	<b>系统原理</b>		
	<p>风挡加温系统主要由：风挡、WHCU、加温控制面板（P5-9）组成。早期传统的NG飞机配备4个WHCU，每个控制器控制一块风挡；后引进的NG和MAX都是2个WHCU，每个控制器控制两块风挡。其中，1#和2#风挡又各有两个传感器，仅一个传感器处于工作状态。传感器的热敏电阻感受风挡温度并将阻值反馈给WHCU，实现风挡加温的控制：当电门在ON位且风挡温度<math>&lt;37^{\circ}\text{C}</math>时，风挡加温开始工作；风挡温度<math>&gt;43^{\circ}\text{C}</math>时，WHCU切断风挡加温供电，ON灯熄灭；风挡温度<math>&gt;62^{\circ}\text{C}</math>时，OVERHEAT灯亮，同时MASTER CAUTION和六灯组件上的ANTI-ICE灯点亮。</p> <p>四块风挡加温控制系统原理基本一致，2#风挡没有温度传感器切换电门，如果主温度传感器失效，要通过跳线切换到备用温度传感器。</p>

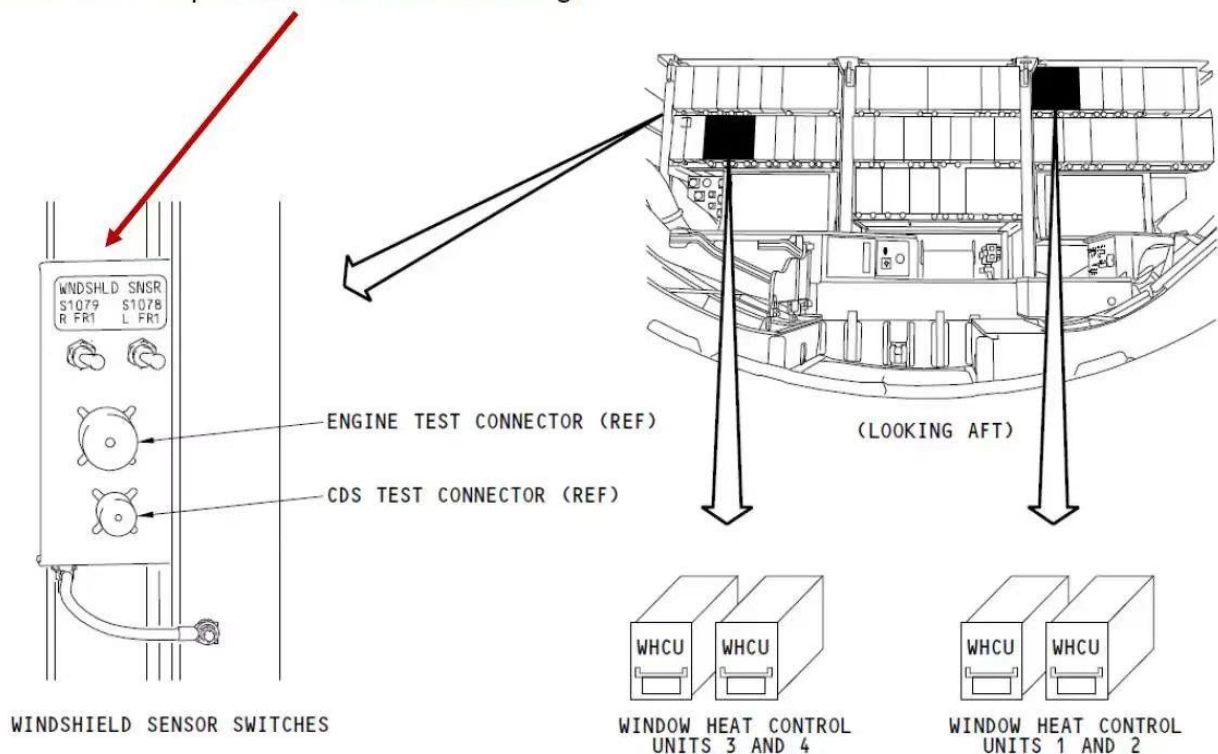
(1) 对于1#风挡，温度传感器的切换较为简单。旧构型的WHCU（四个控制器），需要在主电子舱内将WNDSHLD SNSR电门放到备用位即可。

The existing WHCU (P/N 83000-05605) has an external switch in the E/E Bay, which provides control to a backup sensor. In the event of a primary sensor fail, the backup sensor switch has to be manually activated to use the backup sensor for window heating.

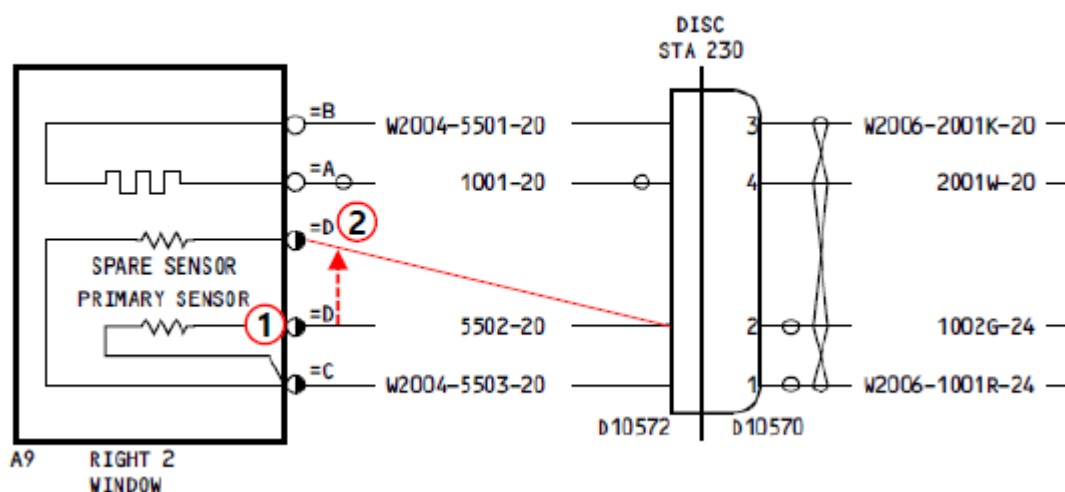
旧构型WHCU的2#风挡跳线

(2) 对于2#风挡温度传感器的切换，目前无论是旧构型还是新构型的WHCU，2#风挡均工作在单传感器模式下（Single Sensor Operation）。即：2#风挡一直使用的是主用传感器，备用传感器处于悬空状态。切换传感器时，只要在2#风挡右下角的接线桩处将主用传感器D接线柱的接线片脱开，重新连接到备用传感器D接线柱即可（拆下2#风挡的装饰板接近，注意须严格按手册要求在接线桩处涂抹DC340做好绝缘保护）。如下图所示：

- (a) Disconnect the coil cord that is attached to the side window.
- (b) If necessary, remove the side window ([TASK 56-12-11-000-801](#)).
- (c) Disconnect the wire connected to the primary sensor's D terminal located at the bottom corner of the window.
- (d) Connect the wire to the spare temperature sensor's D terminal.
- (e) Apply a layer of D50244 Dow Corning 340 heat sink compound , to the terminals with a G01659 swab .

**NOTE: The D50244 Dow Corning 340 heat sink compound , is intended to prevent inadvertent loss of insulation between the sensor terminals and the metal frame of the window, which can cause the window to overheat.**
