西安维修中心现场支援技术总结

WRITTEN 编写	APPROVAL 批准	ISSUED UNIT/DATE 制定单位/日期	FILE NO 编号	PAGE 页数
霍光富	见江科	西安维修中心现场支援 /2023.05.18	WT-2023-09 (MAX)	共 3 页
TITLE 标题	关于 737MAX 右点火失效 M 项的提示

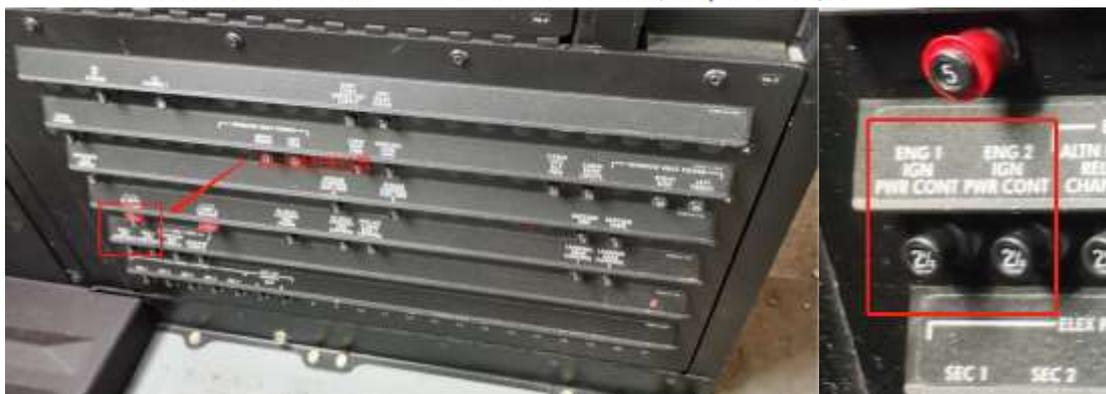
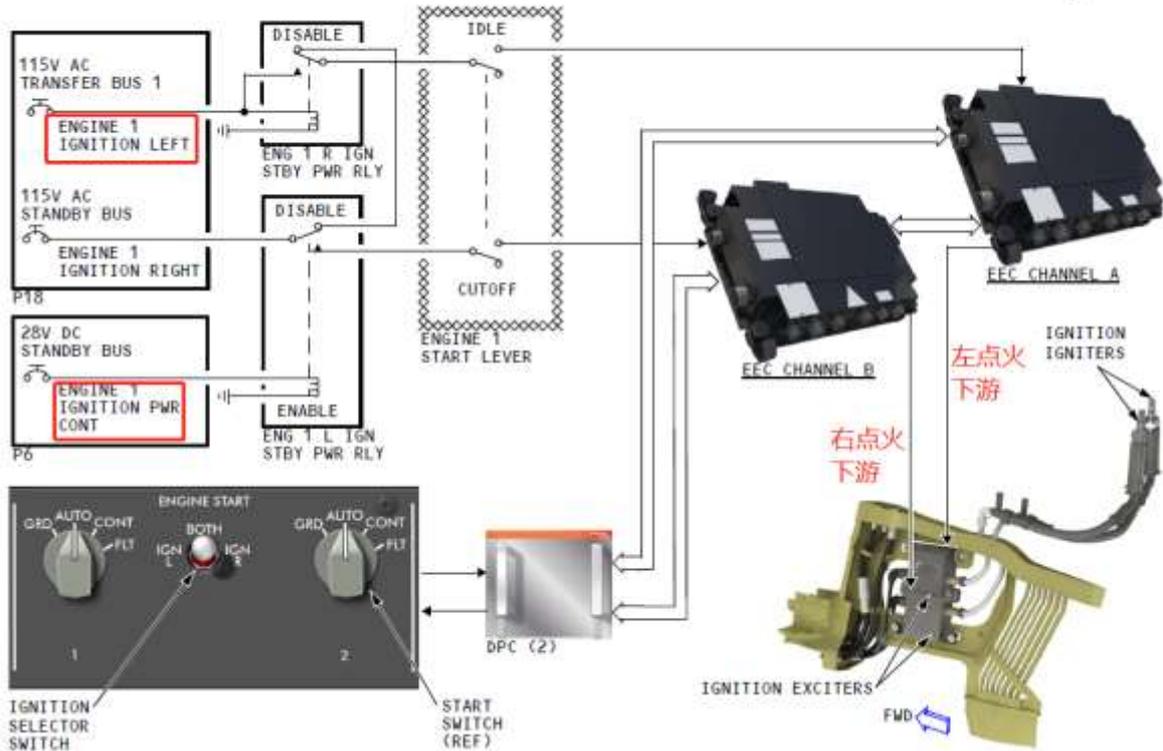
1. 对于1发，拔出以下跳开关，并安装防闭合卡环：

- A. ENGINE 1 IGNITION LEFT位于P18-2板
- B. ENGINE 1 IGNITION PWR CONT位于P6-5板

2. 对于2发，拔出以下跳开关，并安装防闭合卡环：

- A. ENGINE 2 IGNITION LEFT位于P6-2板
- B. ENGINE 2 IGNITION PWR CONT位于P6-5板

以 1 发为例，拔出相应跳开关后，1 发左点电路改变为：115V AC STANDBY BUS→启动手柄→EEC A 通道→左点火激励器→左点火线→左点火嘴。

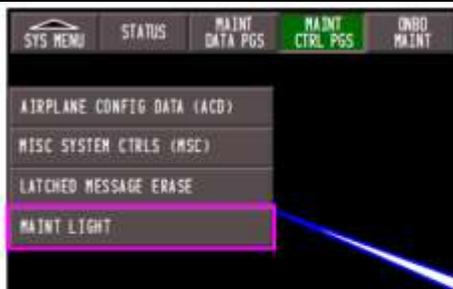
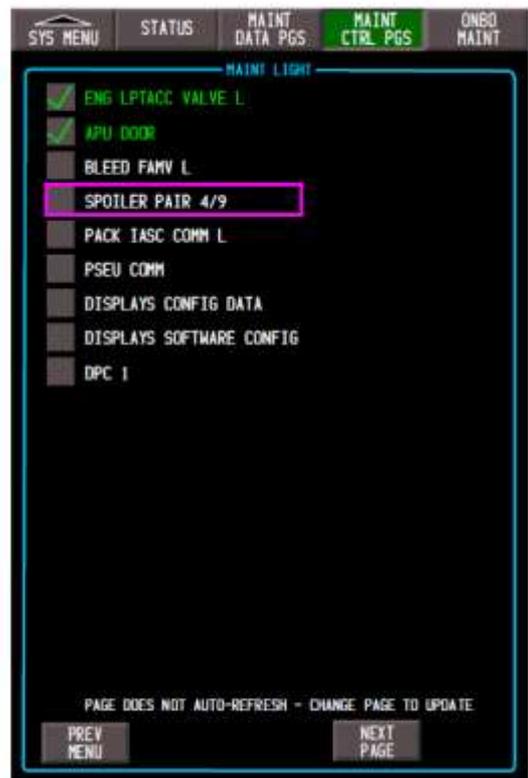
- 3、 如果右点火失效点亮了 MAINT 灯，需要熄灭 MAINT 灯：

4. 按需抑制相应激活状态信息的 MAINT 灯（AMM 31-65-00/201）。
