## HNAT 737 技术问题说明

| TIP737-2020-27-008 | 符方洲 | 张勇 | 曾晶/2020.4.26 |

# 标题 737NG 后缘襟翼位置指示器对旁通的影响

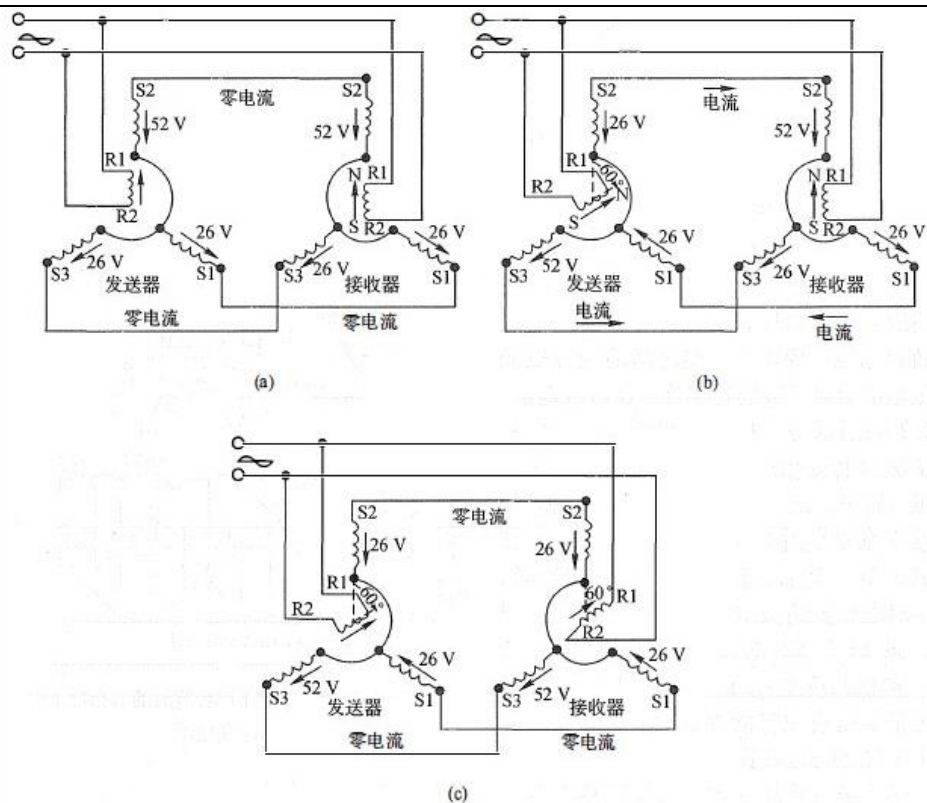
图 3.2-9 力矩式同步器的工作原理

(a) 系统处于协调状态；(b) 系统处于不协调状态；(c) 系统再次进入协调状态

当两个转子相位差为 0 时，三对定子绕组产生的感应电压大小相同，方向相反，此时定子端间合成电压为 0，定子线圈没有电流，不会产生转矩。当发送器的转子发生转动，与接收器的转子间产生相位差时，双方的定子绕组中的感应电压不能彼此抵消，定子绕组产生感应电流，与接收器的转子励磁磁通作用，产生转矩使接收器转子转动到和发送器转子相位一样的位置。

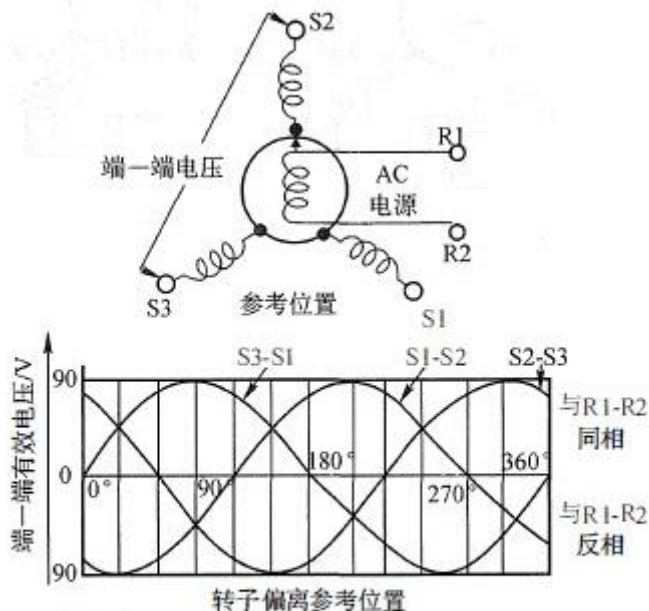
图 3.2-8 转子不同位置时的三相定子绕组端电压

在平衡状态时，不同的转子位置在定子绕组上引起的感应电压是不一样的，故可以通过测量定子绕组间电压的大小和方向来得出转子的位置。下图表明定子线圈间的电压变化是一个正弦函数，转子的偏转和电压的大小方向矢量是一一对应的。FSEU 对襟翼位置的解析，就是读取定子线圈 X 与定子线圈 Y 间的感应电压得出的。FSEU 内部 SRU2 板卡的 CM3 模块中有一个传感器解调器 (XMTR DEMOD) 模块，将 XY 线圈交流电压信号转换为直流信号用于计算，并交由 FSEU 内部软件完成模数转换和对应的位置解析角度计算，襟翼探测不对称使用该数据，同时该数值也是 PC 卡内记录的数据。
