HNAT 737 技术问题说明

提示单编号	撰写	校对	批准/日期
TIP737-2020-32-012	曾晶	赵斌	羊全流/2020.4.27

标题 737 前起落架镜面到底的原因分析

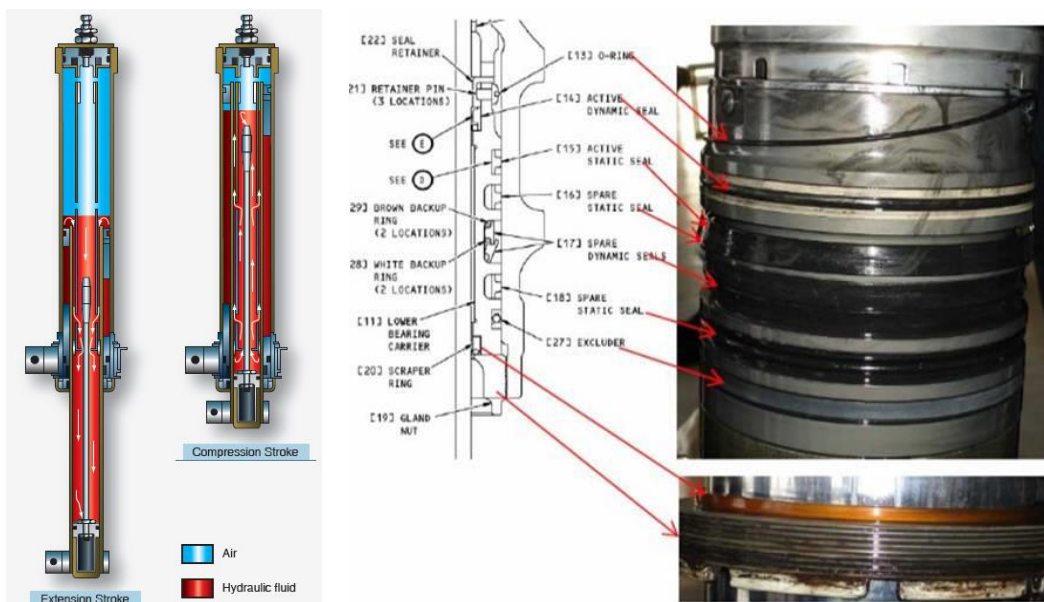
1)，737 起落架为典型的油气混合型，通过节流孔的设计，在压缩和拉升的过程中，增加缓冲性能。在外筒和内筒的相对运动中，封严起到防止油液和气体渗漏的作用。

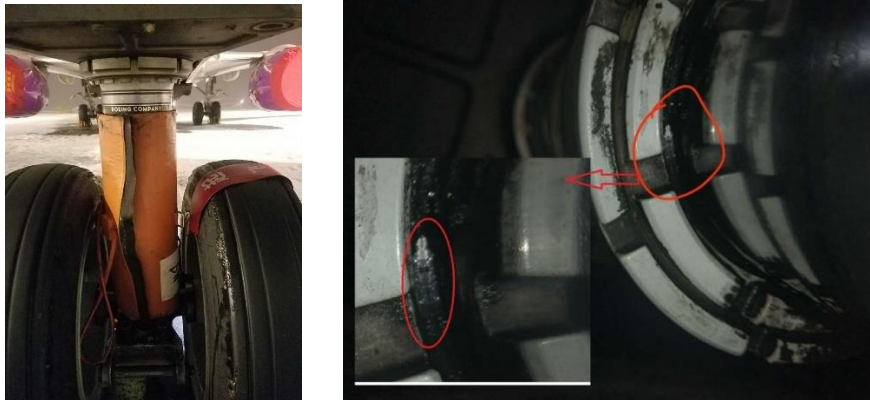
1, 当前普遍的管控主要措施主要有两个：加温和润滑镜面。

目的也很明确，加温是为了使冰融化掉，同时带走水气，润滑的目的是油封住下部进入的

通道。从而避免湿冷空气在空腔的集聚。

这两项措施，就比较考量控制时机了。因为加温结束时间，如果较起飞时间太久，就可能导致镜面再次结冰，如果润滑镜面时，内部已有集聚，那么就起不到油封的效果了。

同时，对于作动筒内部水沉积，是比较难有好的手段的，而这种情况始终是存在的。

这两项操作对于人力的使用是比较严重的。从实时效果看是比较难统计的，因为故障率每年都没有明显的变化，但如果不执行，是否会产生严重恶化，较难判断。

还有一项措施产生了明显效果的，为 W 航在 2019 年换季时，采用了 AMM 中的建议，将备用封严安装在主用动封严的位置。确实是起到了较好的效果，因为密封性大增。同时该措施因为会对增加镜面润滑要求，否个干磨会导致封严的损伤和起落架镜面的磨损。但这一措施，对于小机队和航后位置相对固定在湿冷基地是比较有效的，对于广泛轮换的机队在投入和管控上是比较难实现。
