HNAT 737 技术问题说明

提示单编号	撰写	整编	批准/日期
TIP737-2020-21-002	曾晶	高德发	羊全流/2020.1.16

标题 CPC 导致外流活门自动打开的调查全过程

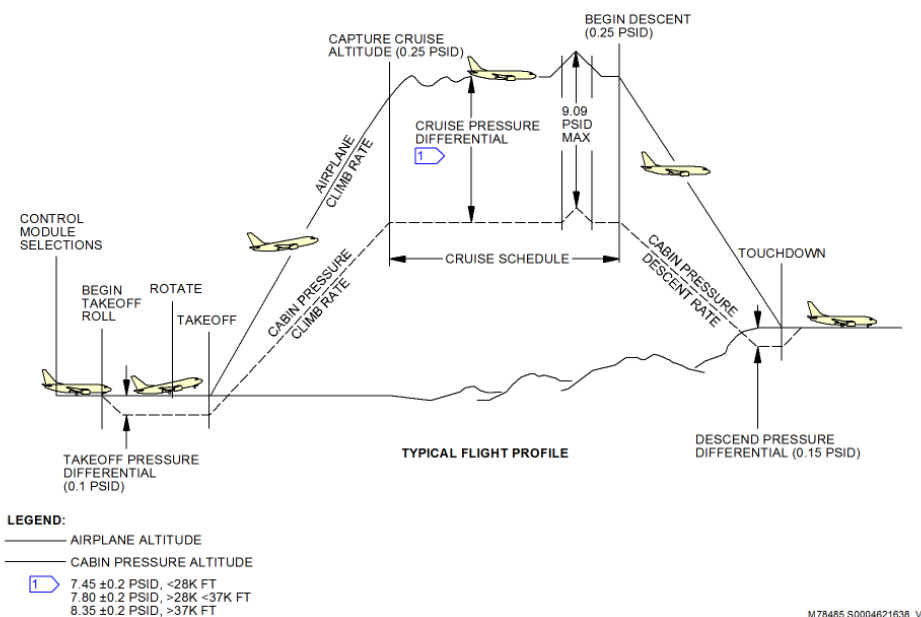
座舱增压系统由面板、两部 CPC 和外流活门组成。在自动方式工作下，两部 CPC 互为备份，每个航段由一部 CPC 作为主控，而另一部备份，每个航段自动转换一次，人工控制模式下直接通过电门控制外流活门的开度来控制座舱高度和升降率。自动方式下 CPC 依据设定的巡航高度和着陆高度制定飞机的增压曲线，在爬升阶段控制座舱的爬升率，到巡航目标后控制座舱的内外压差。通过对外流活门开度的控制以满足增压计划。下降时根据巡航高度和着陆高度确定座舱升降率。本机设置巡航高度为 37000 英尺，按 7.8PSI 内外压差控制，基本控制逻辑如下如图。
