4, 故障分析

四、起动机失效分析

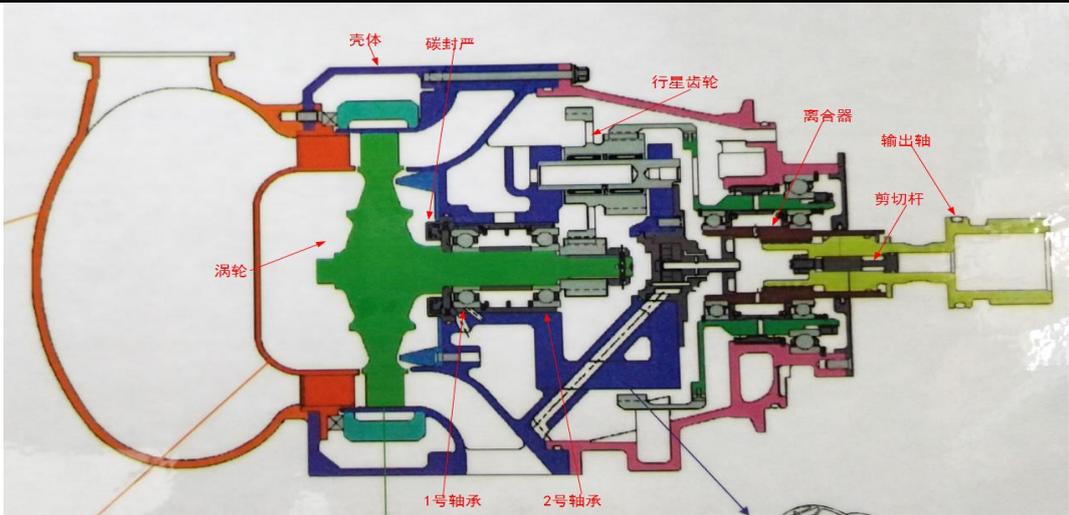
A, 起动机

B,该起动机进场分解后主要发现如下:

- 1) 参照 CMM 手册,未发现起动机内部部件漏装和错装等问题;
- 2) 涡轮叶尖与壳体内壁接触磨损。叶尖磨损较为均匀,叶片无断裂;涡轮与剪切环接触磨损,磨损的痕迹较为均匀;在上次修理中涡轮更换为全新件。

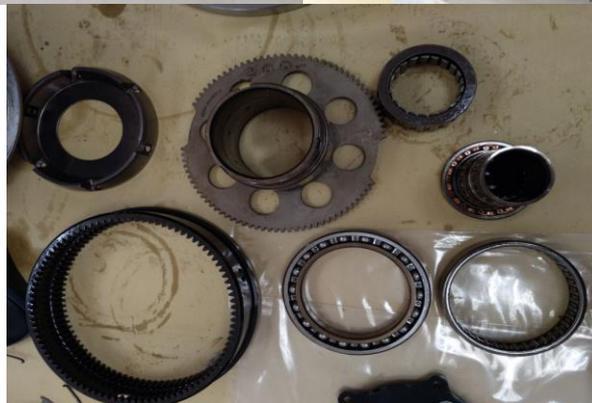
离合器

7) 分解离合器和解耦器、输出轴正常。发现大量金属屑，但齿轮无损伤，输出轴未见损伤，输出轴内部剪切杆未剪断。检查结果表明，起动机完成后，离合器工作正常，起动机与 AGB 已正常脱开。

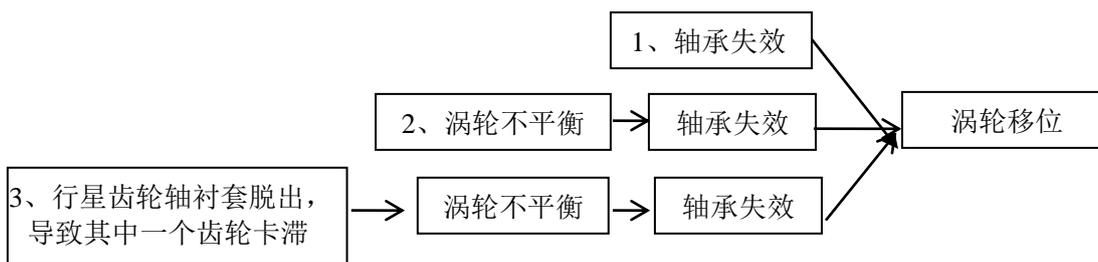
根据现场的损伤情况，导致起动机涡轮出现移位的可能原因有：

1) 轴承失效

失效原理分析：轴承首先失效，导致涡轮出现位移，进而与碳封严基体相磨，最终导致碳封严失效。

可能性分析：但根据现场的损伤情况，此次起动机失效并非典型的轴承失效。首先，轴承失效一般表现为突然的失效，涡轮会呈现非常的不规则的磨损痕迹并伴随有个别叶片断裂和变形，而此次事件中涡轮叶尖与壳体的磨损较为均匀，叶片无断裂和变形，同时涡轮与剪切环的磨损痕迹也较为规则。另外，此台起动机的两个轴承在上次大修时，均已更换为全新件，当前的使用时间为 890FH，根据 Honeywell 的可靠性数据，轴承短时失效的可能性非常小。因此，综合分析后，轴承失效导致此次事件的可能性较小。
